SOULÈVEMENTS DE CHAUSSÉES EN BÉTON

INFRASTRUCTURE | AOÛT 2018

- DILATATION DU BÉTON
- DÉGRADATIONS DUES AUX SOULÈVEMENTS
- CAUSES, PRÉVENTION ET RÉPARATION

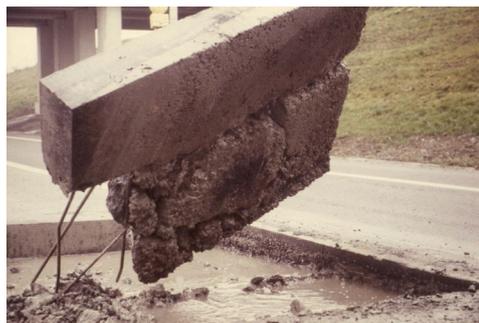
1987, E411, Courrière-Custinne, réparation d'un joint de fin de journée. Le béton caverneux et mal compacté est nettement visible d'un côté du joint.

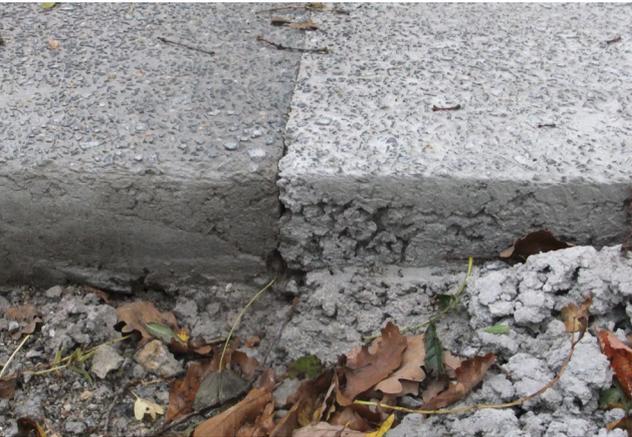
Cette photo présente un joint de construction transversal pratiqué dans un chemin agricole aménagé en 2017. Le joint de construction est bien visible, compte tenu des deux phases de bétonnage distinctes et de la légère différence de coloration du béton. Il est également clair que la réalisation de ce joint de fin de journée a été négligée. La fin de la première phase comme le début de la deuxième laissent apparaître de grands vides indiquant un compactage insuffisant du béton. Le revêtement a été mis en œuvre à la machine à coffrage glissant, sans compactage manuel supplémentaire au moyen d'aiguilles vibrantes. Le joint n'a pas non plus été équipé de goujons. Il est dès lors probable que ces faiblesses du revêtement en béton entraînent un soulèvement. La réparation d'un tel défaut nécessite le remplacement du revêtement des deux côtés du joint sur 1 mètre, de sorte à pouvoir couler une nouvelle dalle de 2 m contre les faces latérales parfaitement sciées de manière rectiligne.

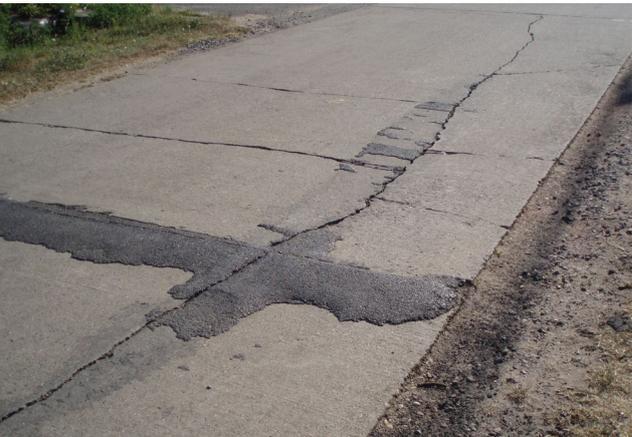
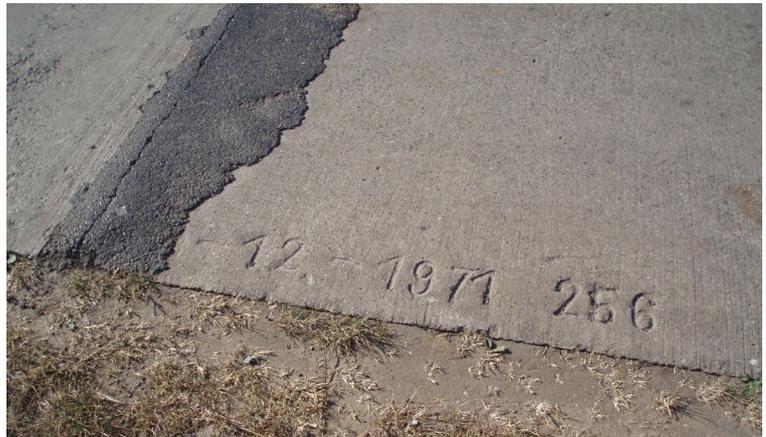
Ce chemin agricole situé à Herstelt présentait un léger soulèvement, entraînant par ailleurs la formation d'une fissure longitudinale à travers deux dalles contiguës. La dégradation s'est produite le 21 juin 2016 au cours de la 34^e année de service de cette route qui ne présentait guère d'autres dégâts. Dans ce cas de figure, un certain nombre de circonstances défavorables se sont combinées.

Les dégradations se sont manifestées au niveau d'un joint de fin de journée. Nous le savons grâce à la date marquée au début d'une production journalière.

La date nous apprend que le revêtement a été posé en décembre 1971, donc en hiver et peut-être dans des conditions relativement froides. Le soulèvement s'est produit au cours de la journée la plus chaude, mais aussi la plus longue de l'année, au cours de laquelle la surface en béton a fait l'objet d'un réchauffement maximum.

Les dégâts ont été réparés par le remplacement des dalles. Cette route, qui sert à la circulation locale et agricole, est toujours en bon état après 46 années de service.

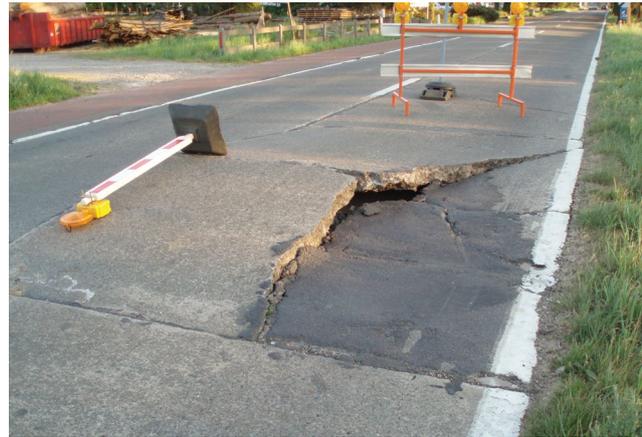
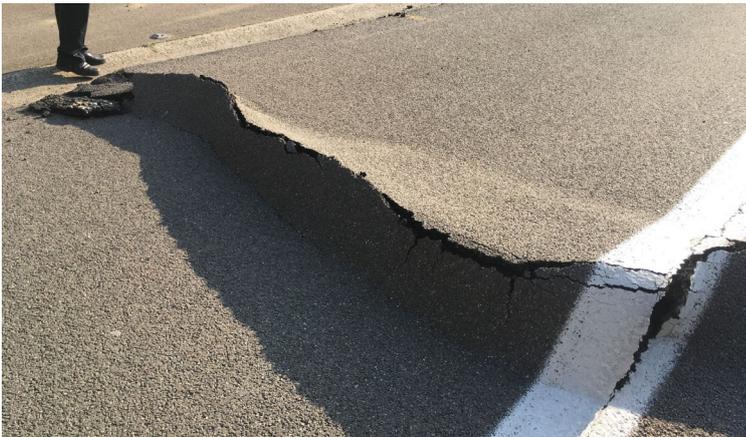
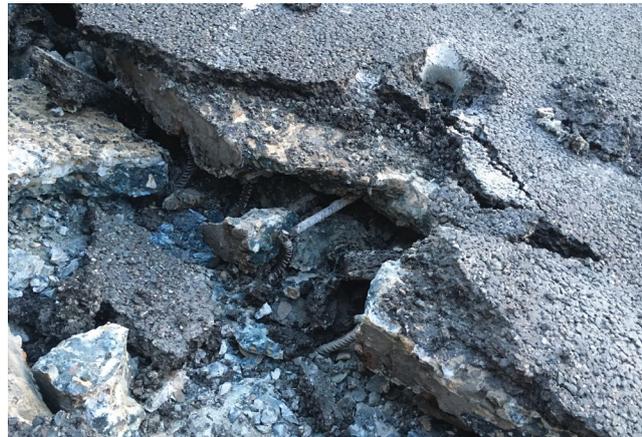
Soulèvement de l'autoroute E314 à Aarschot le 22 juin 2017. Cette autoroute a été réalisée en BAC et totalement mise en service en 1982. À hauteur d'Aarschot, le revêtement en béton a été recouvert en 2010 par un béton bitumineux grenu à forte teneur en mastic (SMA). Les réparations nécessaires ont été réalisées au préalable, mais un certain nombre de joints de fin de journée se trouvaient dans un état encore moins bon, d'où un risque potentiel de soulèvement. La surface d'asphalte noir a encore renforcé ce risque en augmentant l'absorption de chaleur dans le revêtement.

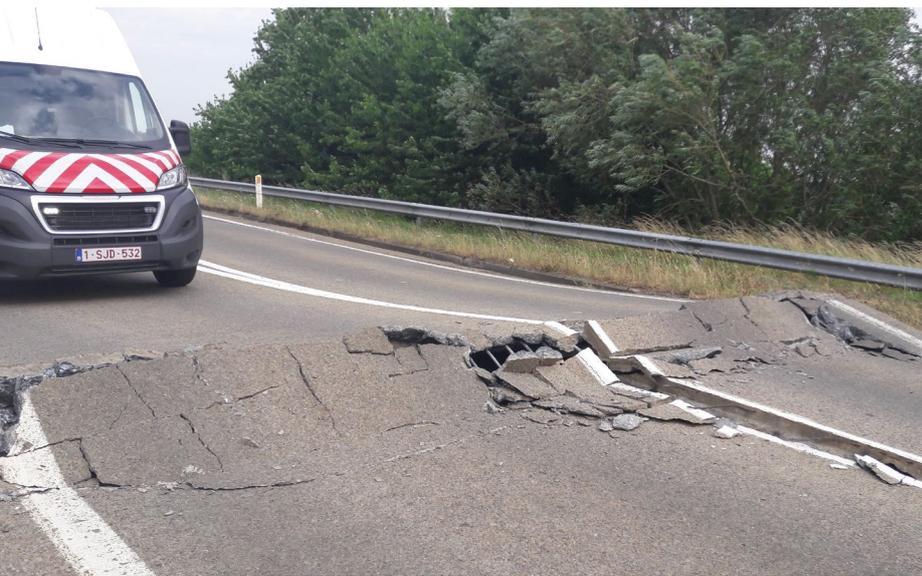
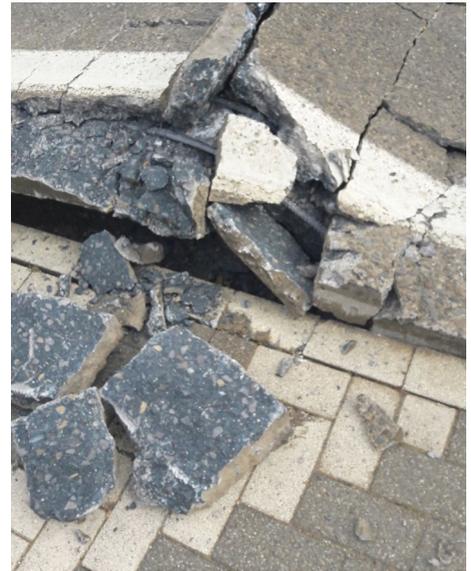
N10 à Scherpenheuvel-Diest, 22 juillet 2017. Cette route régionale a été reconstruite en 1994 par l'application d'un revêtement en BAC de 18 cm d'épaisseur sur une ancienne route en dalles de béton revêtue d'une nouvelle couche intermédiaire en asphalte. L'épaisseur limitée de 18 cm a rendu ce BAC encore plus sensible au flambage que les revêtements en béton que nous connaissons aujourd'hui et présentant une épaisseur plus élevée. Ces deux soulèvements furent les seules dégradations à déplorer sur cette route en 23 ans.

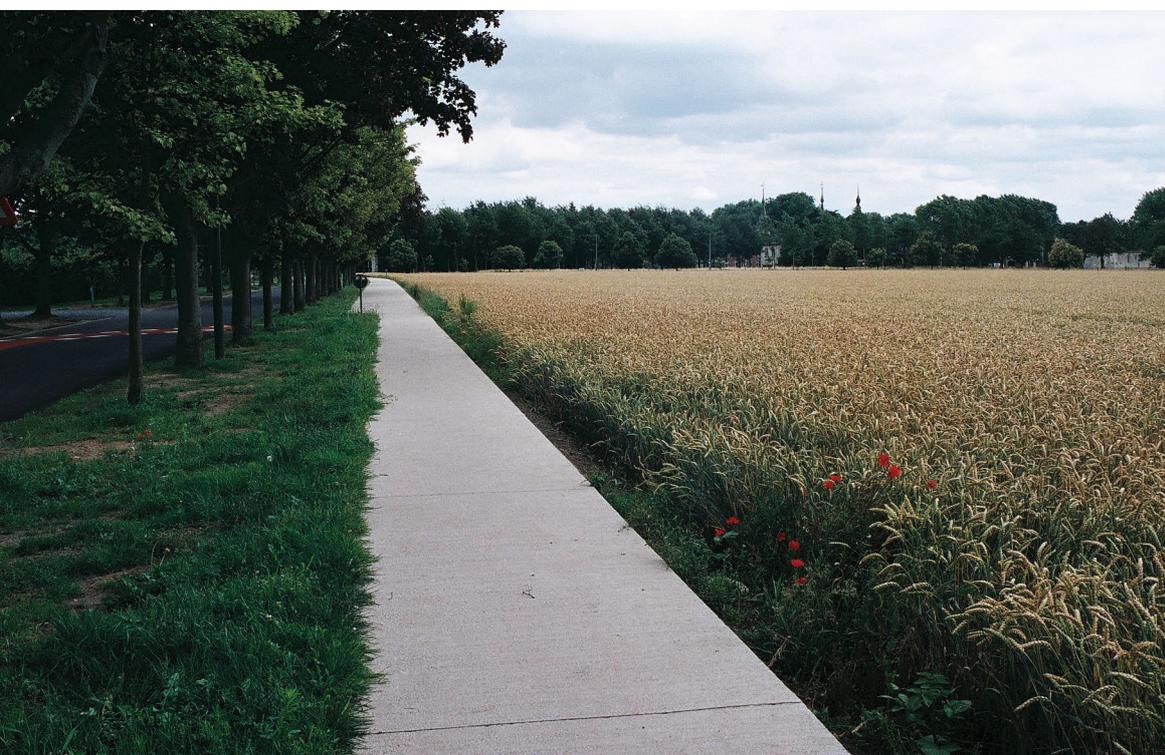
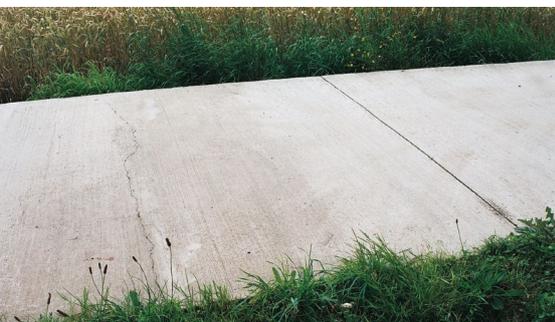
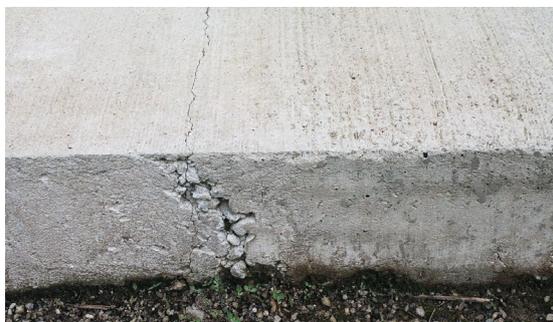
Une fissure est apparue après l'aménagement de cette piste cyclable à Perk, à environ 1 m d'un joint transversal. L'origine de la fissure a été identifiée sur le côté latéral du revêtement, tout juste mis en œuvre : un mauvais compactage localisé, probablement dû à une interruption de bétonnage. Ce défaut entraîne un risque potentiel de soulèvement ultérieur, le remplacement partiel de la dalle fissurée s'est imposé.

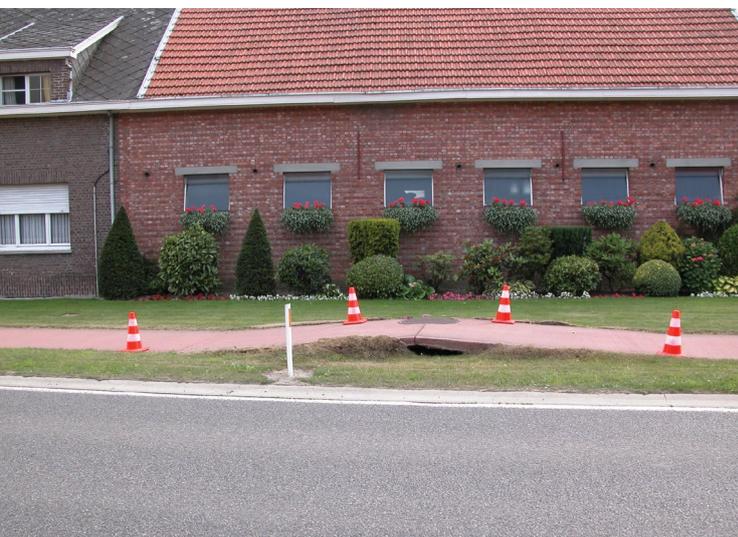
Souvent, des taques d'égout sont intégrées dans le revêtement de la piste cyclable, ce qui nuit au confort de circulation. Ces taques constituent de surcroît des points faibles entre les dalles de béton, entraînant un risque accru de soulèvement. Risque encore renforcé par l'épaisseur limitée du revêtement de la piste cyclable. Il convient dès lors de porter une attention particulière à la mise en œuvre d'un béton d'épaisseur et de qualité constantes sur l'ensemble du revêtement. Concernant ces taques d'égout, il est préférable de ne pas les placer en bord de joints mais bien au milieu d'une dalle de béton armé continu (treillis d'armature : diam. 10 mm x diam 10 mm x 150 mm x 150 mm). Bien entendu, l'idéal est encore de ne pas prévoir de taques d'égout dans un revêtement de piste cyclable.

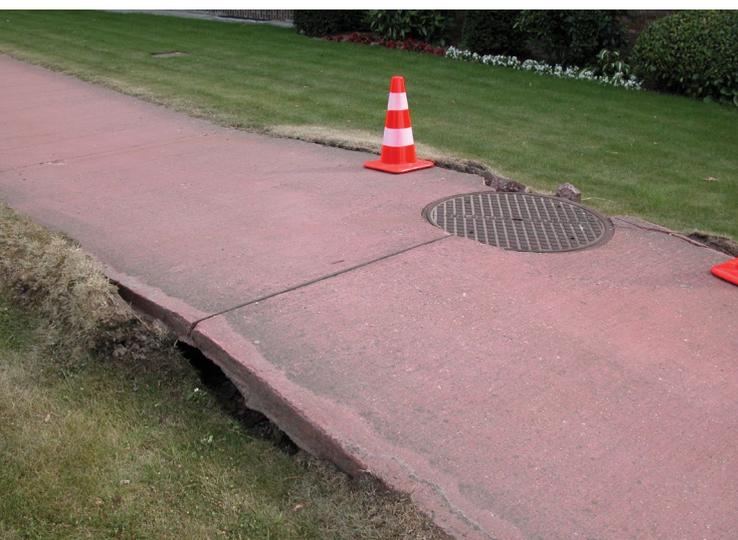
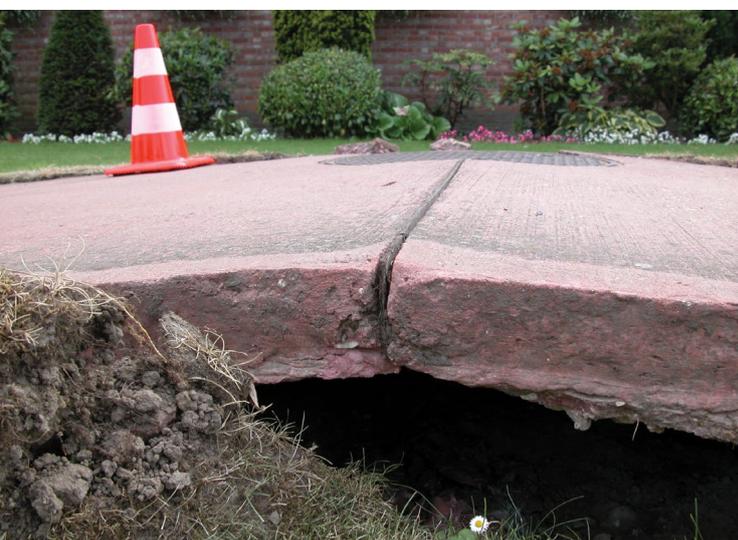
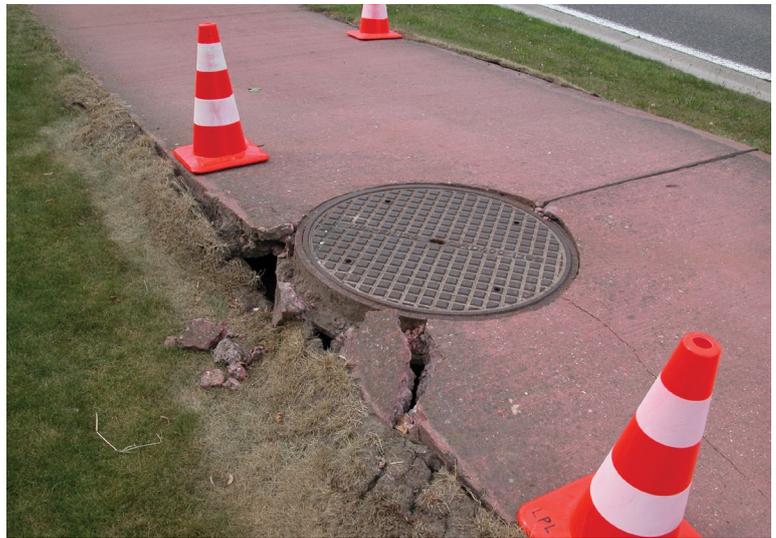
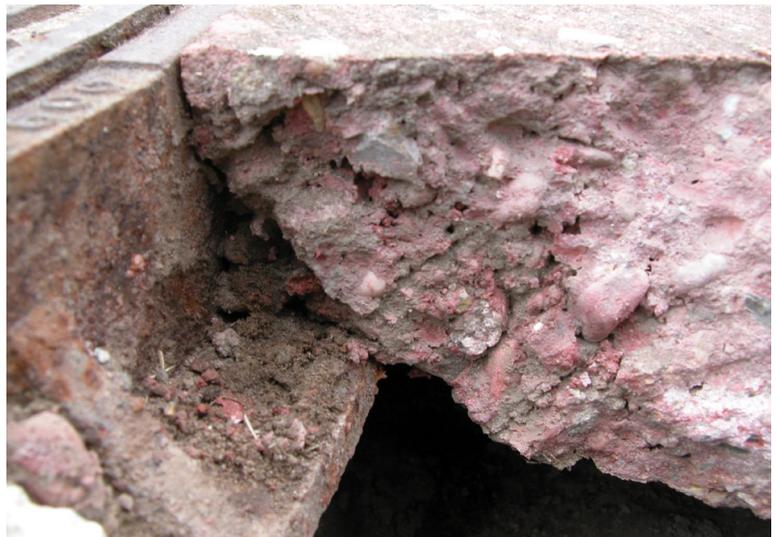
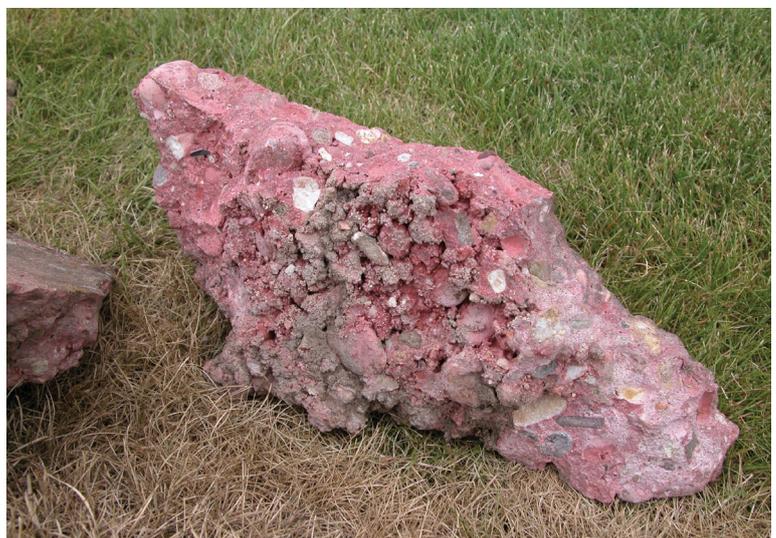
Soulèvement d'une piste cyclable indépendante en juillet 2006 à Malines
(Photos : T. Bernaerts § F. Valckenborgh – Réf. 2)
Le problème se pose à hauteur de la chambre de visite, intégrée dans le revêtement. Éléments déterminants : la réduction d'épaisseur de la dalle de béton, et la compacité moindre du béton à cet endroit.

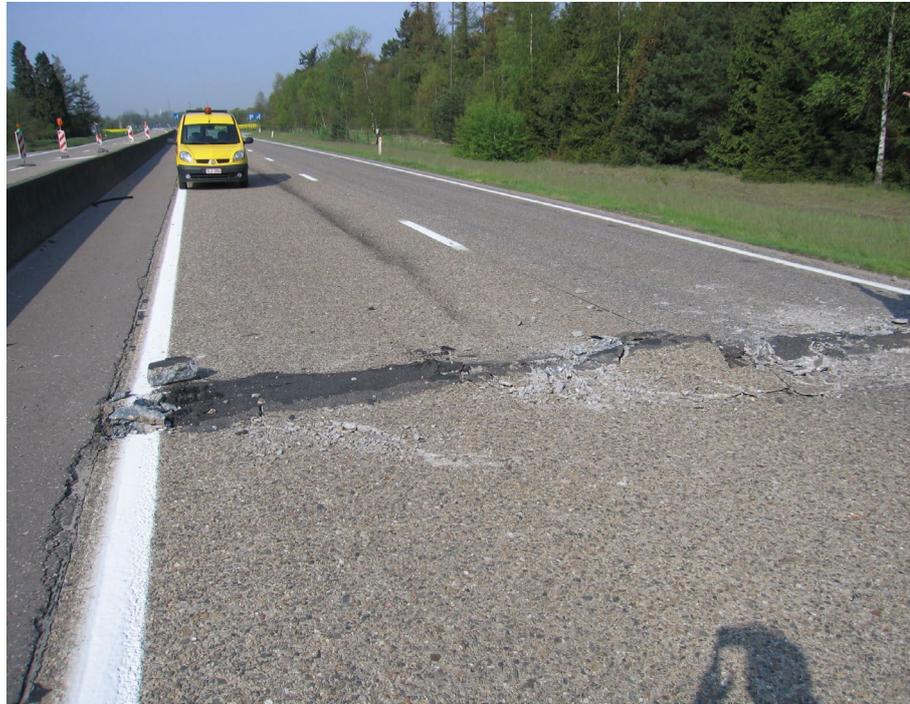
Mol, N71, soulèvement au droit d'une réparation provisoire d'un joint de construction transversal au moyen d'asphalte (Photo : Agentschap Wegen en Verkeer)

- En présence de dégradations localisées (dalles cassées, fissures d'angle, punch-out en cas de béton armé continu...), il convient d'assurer au plus vite une réparation définitive. En effet, les réparations provisoires au moyen d'asphalte constituent des zones de faiblesses : plus compressibles que le béton contigu, elles entraînent en outre des concentrations de contrainte dans le béton résiduel.
- Il est possible de détecter d'éventuels joints de fin de journée fragiles à l'aide de techniques d'auscultation (géoradar, tomographe ultrasonique...). Ceci permet d'agir préventivement en périodes plus calmes, empêchant la survenue d'un soulèvement imprévisible.
