UNE NOUVELLE JEUNESSE POUR UNE VIEILLE DAME DE 78 ANS

La rénovation de la Drève de Lorraine à Bruxelles

DOSSIER CIMENT

31
mars 2004

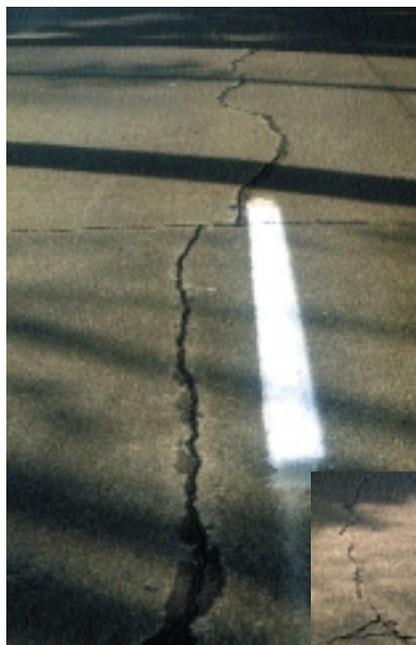
1

Plusieurs types de fissures pouvaient être observés sur la voirie. Tout d'abord, une fissure longitudinale était apparue sur la majeure partie de la route compte tenu de l'absence de joint longitudinal. Cette fissure (photo 1) serpentait le long de l'axe de la voirie en de nombreux endroits. Elle est due, d'une part au retrait, dans le sens transversal, du béton en cours de prise et d'autre part à une mise en flexion de la dalle suite à de petites variations de tassements entre les rives et l'axe de la chaussée, dans le sens longitudinal. Ces légers tassements différentiels sont aussi aggravés par le passage du trafic. C'est ainsi que, pour une largeur de voirie supérieure à 4,5 m, il est toujours préconisé de réaliser aujourd'hui un joint longitudinal appelé joint longitudinal de retrait-flexion.

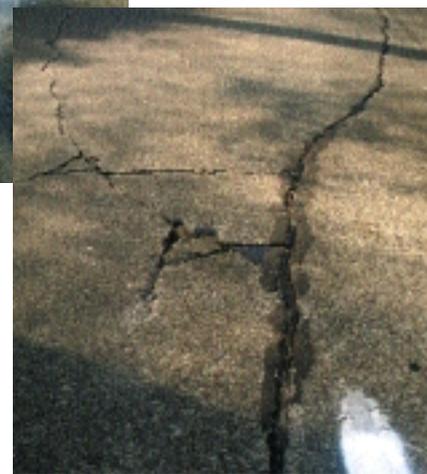
2

Enfin, par la proximité de plusieurs fissures, des parties de dalles s'étaient localement fragmentées, parfois jusqu'à complète destruction (photo 2).

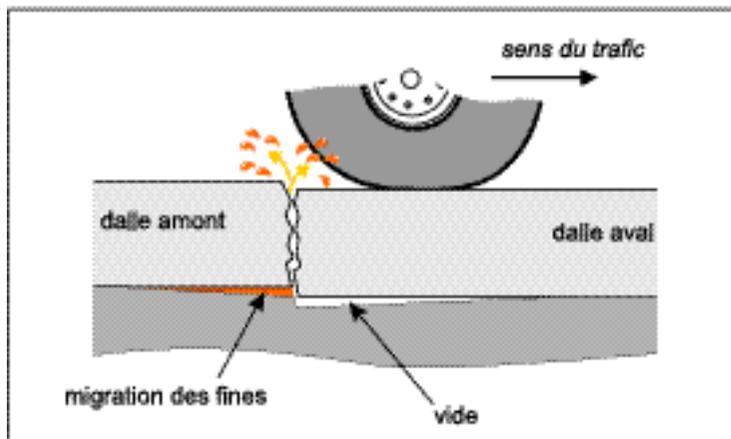
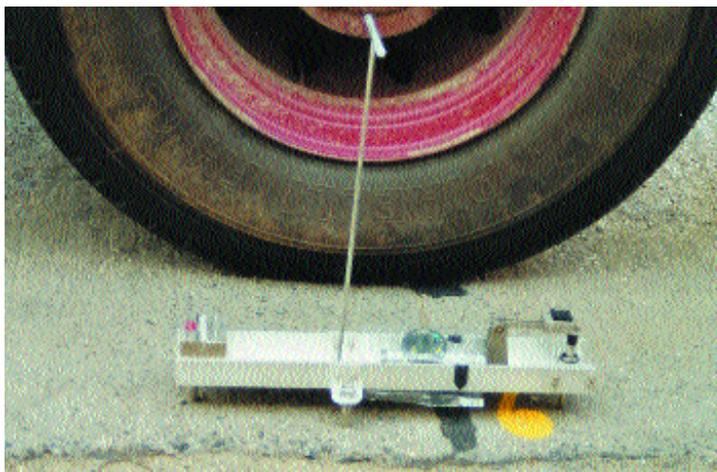
Fig. 2 : Battement des dalles et pompage des fines particules

Les joints transversaux sont les points délicats dans la conception d'un revêtement discontinu. Si la fondation – dans le cas présent le sol argileux en place – se tasse légèrement, la fin de la dalle va se trouver en léger porte-à-faux. Lorsque les joints ne sont plus étanches, la présence d'eau à l'interface dalle-fondation et l'effet dynamique du passage des essieux vont progressivement amplifier le petit vide existant sous la dalle par érosion, par rejet des fines vers l'extérieur ou par migration des fines de la dalle aval vers la dalle amont (fig. 2). La dalle ne va donc plus reposer uniformément sur sa fondation. Sous l'effet du trafic, la dalle va fléchir ou basculer légèrement : il y a alors battement de dalle. Ce petit battement va accentuer les effets d'érosion et provoquer ce qu'on appelle communément "du pompage" de l'eau et des fines particules de la fondation et donc accroître le risque de battement. L'importance du vide et le battement vont s'amplifier mutuellement pour conduire à la mise en marche d'escalier des dalles, marches que l'on descend toujours dans le sens du trafic. Lorsque cette marche est trop importante ou que le vide sous la dalle est trop conséquent, la dalle finit par se fissurer. Une fois la dalle cassée, les morceaux vont légèrement se tasser les uns par rapport aux autres. Lorsque ces morceaux vont reposer à nouveau uniformément sur leur fondation, ils ne battront plus. Le battement peut toutefois reprendre ultérieurement par répétition du même processus.

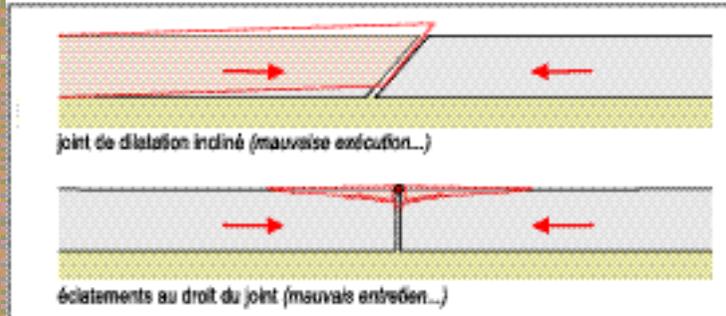
Fig. E : Conception ancienne : dégradation

Vu l'évolution du trafic lourd, qui n'a cessé de croître de manière continue, de nombreuses anciennes routes ont présenté des phénomènes de battements de dalles et de mise en marche d'escalier (voir § II.3). Les dalles étaient généralement longues, de 8 à 15 mètres, et munies de joints de dilatation transversaux (figure D). Cette conception conduisait inévitablement à des ruptures de dalles, environ au tiers de leur longueur. De plus, les joints de dilatation étaient larges et donc inconfortables. Lorsque ceux-ci étaient mal exécutés et pas parfaitement perpendiculaires au plan de la dalle, celle-ci pouvait se soulever en été. Enfin, par manque d'entretien du scellement, des corps étrangers pouvaient s'introduire dans le joint, provoquant ensuite des éclatements et des épaufures lors de la dilatation des dalles en été (figure E).
