Blik op beton

RESTAURATIE “MAAGDENTOREN” ZICHEM

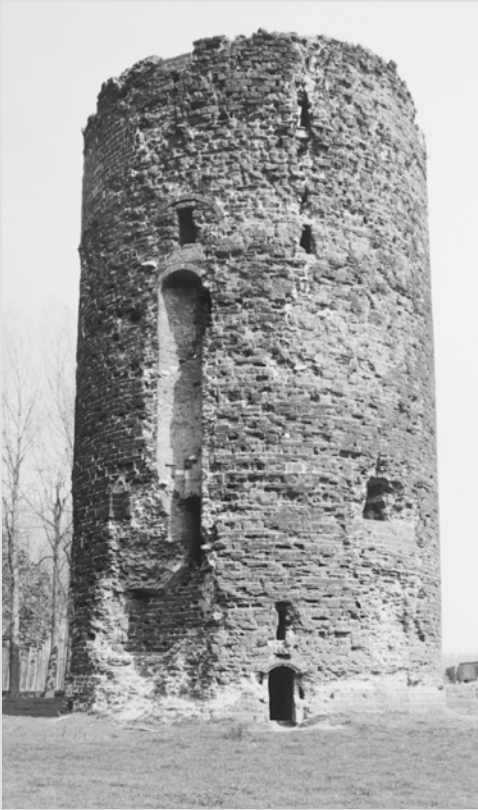
De Maagdentoren in 1981
Foto © Agentschap Onroerend Erfgoed

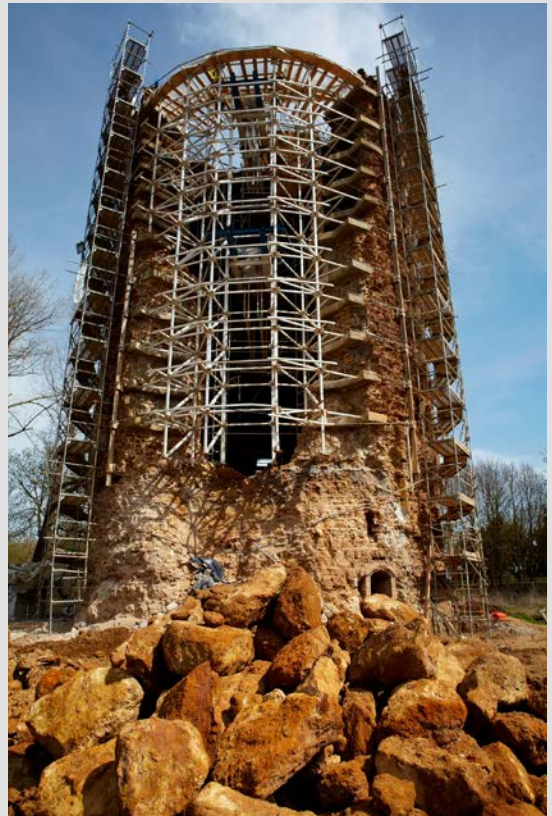
De lichtjes taps toelopende toren is 26 m hoog. De diameter bedraagt onderaan net geen 15 m. De muur is onderaan 4,20 m dik. Hij bestaat uit een gemetseld binnen- en buitenparement in ijzerzandsteen waartussen zich een 'middeleeuws beton' van gebroken steen en kalkmortel bevindt.

De muur is bezweken in een zone met vensteropeningen en ingewerkte trapkokers. Ook een aantal ribgewelven en delen van de verdiepingsvloeren hebben het begeven. Vooraleer er sprake kan zijn van restauratie of reconstructie moet worden belet dat de toren helemaal instort. De tijdelijke oplossing bestaat uit een combinatie van een metalen vakwerkstructuur en een korset van spankabels. Een monitoringsysteem houdt vervormingen en zettingen bij.

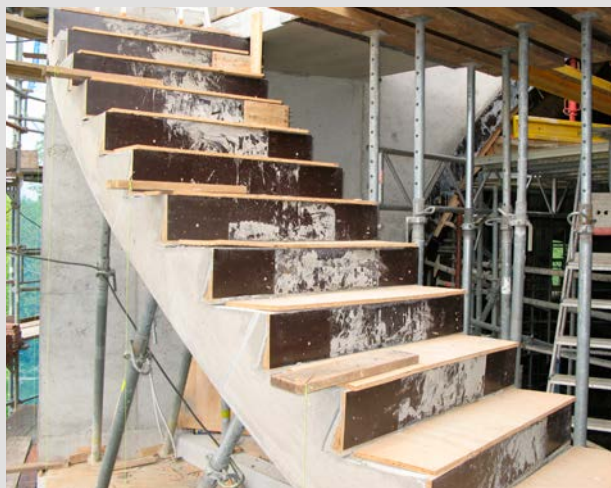
Een betonnen structuur van trappen, bordessen en schijfwanden neemt de constructieve functie over van het tijdelijke stutsysteem. De schijfwanden vervangen de verdwenen ribben, de bordessen worden verbonden met de ingeboorde ankerstaven. De trappen ontsluiten de toren, en vanop de bordessen krijgt de bezoeker een impressie van de historische vertrekken en hun gotische gewelven. Te zelfder tijd refereert de trapconstructie aan de oorspronkelijke verticale circulatie: ze zit vervat in de dikte van de muur en eindigt met een metalen spiltrapje dat ingepast wordt in een bewaard gebleven torentje.

De nieuwe structuur is uitgevoerd in ter plaatse gestort beton en volgt zowel de kromming van het grondplan als het naar binnen hellend profiel van de toren.

Onderaan is een betonnen console voorzien waarop het nieuwe parement rust, uitgevoerd in een langwerpige baksteenmaat. Op oordeelkundig gekozen plaatsen zijn openingen gelaten waarlangs schaars daglicht binnenvalt. Het dakniveau wordt vervolledigd en versterkt met een betonnen plaat. Die draagt een metalen structuur met een uitkijkgalerij en een uitkragende regenkap.

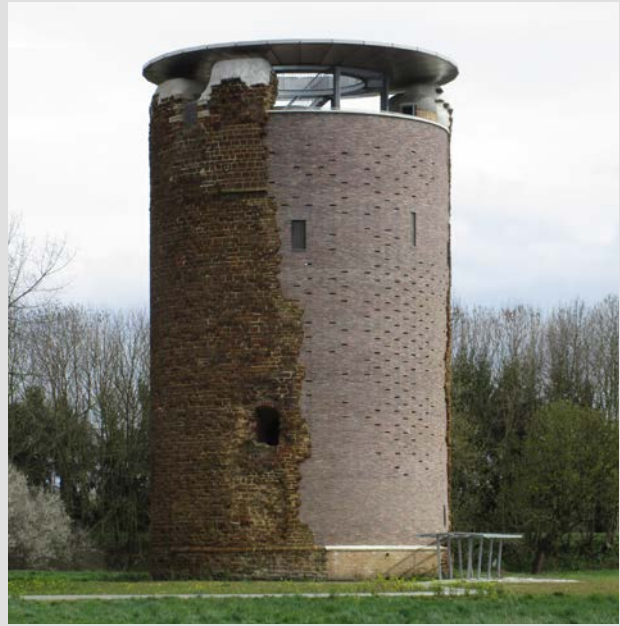
De negentiende-eeuwse staldoorgang is voortaan de hoofdtoegang, wat het elementaire en solitaire karakter van het gebouw respecteert (niveau 0). Vandaar voert een lange metalen trap naar de ingestorte verdiepingsvloer (niveau 1), waar een trappenhuis de gevelbres dicht. De betonnen trapbordessen in de bres completeren de injecteringsschijven in de ruïnewaam, de betonnen kolomschijven nemen de plaats in van ingestorte kruisgewelven (niveaus 4 en 6).

De baksteengrote openingen in het nieuwe metselwerk volgen de nieuwe trappen en laten voldoende licht binnen om de trap veilig te gebruiken en de ruimtes in de ruïne waar te nemen.

De laatste trapvleugel, naar het plat dak (niveau 7), hergebruikt het restant van een in de muur verscholen cilindervormig traptorentje. Nog hoger overhuift een metalen ringvormige kap de afgebrokkelde muren en beschermt ze tegen verdere degradatie. Hij doet dienst als uitkijkpost.
