## LE « TRIAGE-LAVOIR » À BINCHE, DE LA RENOVATION DU BETON À LA POÉSIE DU PASTEL

En tant qu'architecte, Katia Honoré a orchestré la restauration extérieure du bâtiment industriel appelé « Triage-lavoir » à Binche. En tant qu'artiste, elle eut un vrai coup de cœur pour ce bâtiment témoin de l'histoire charbonnière du pays...

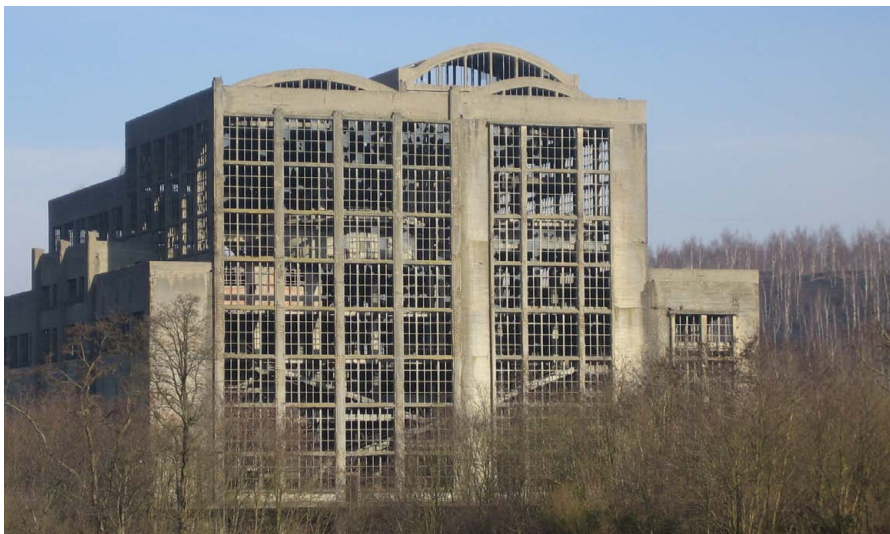
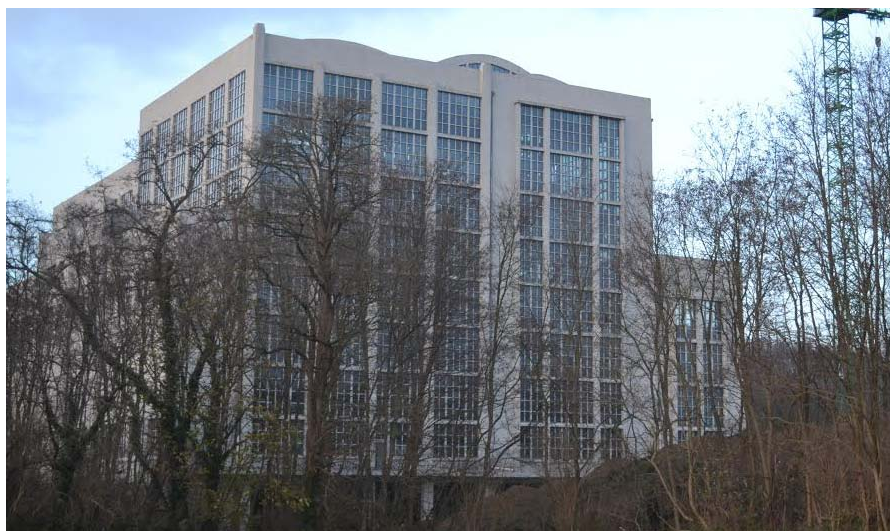
Photo JC Bourcy

Photos vues du sud de l'ensemble du Triage avant et après travaux.

Une première grosse campagne de restauration va aboutir à une mise en chantier, de 2005 à 2008, de l'enveloppe extérieure comprenant le traitement des bétons armés extérieurs, suivi dans la foulée de la restauration des toitures et du remplacement des châssis.

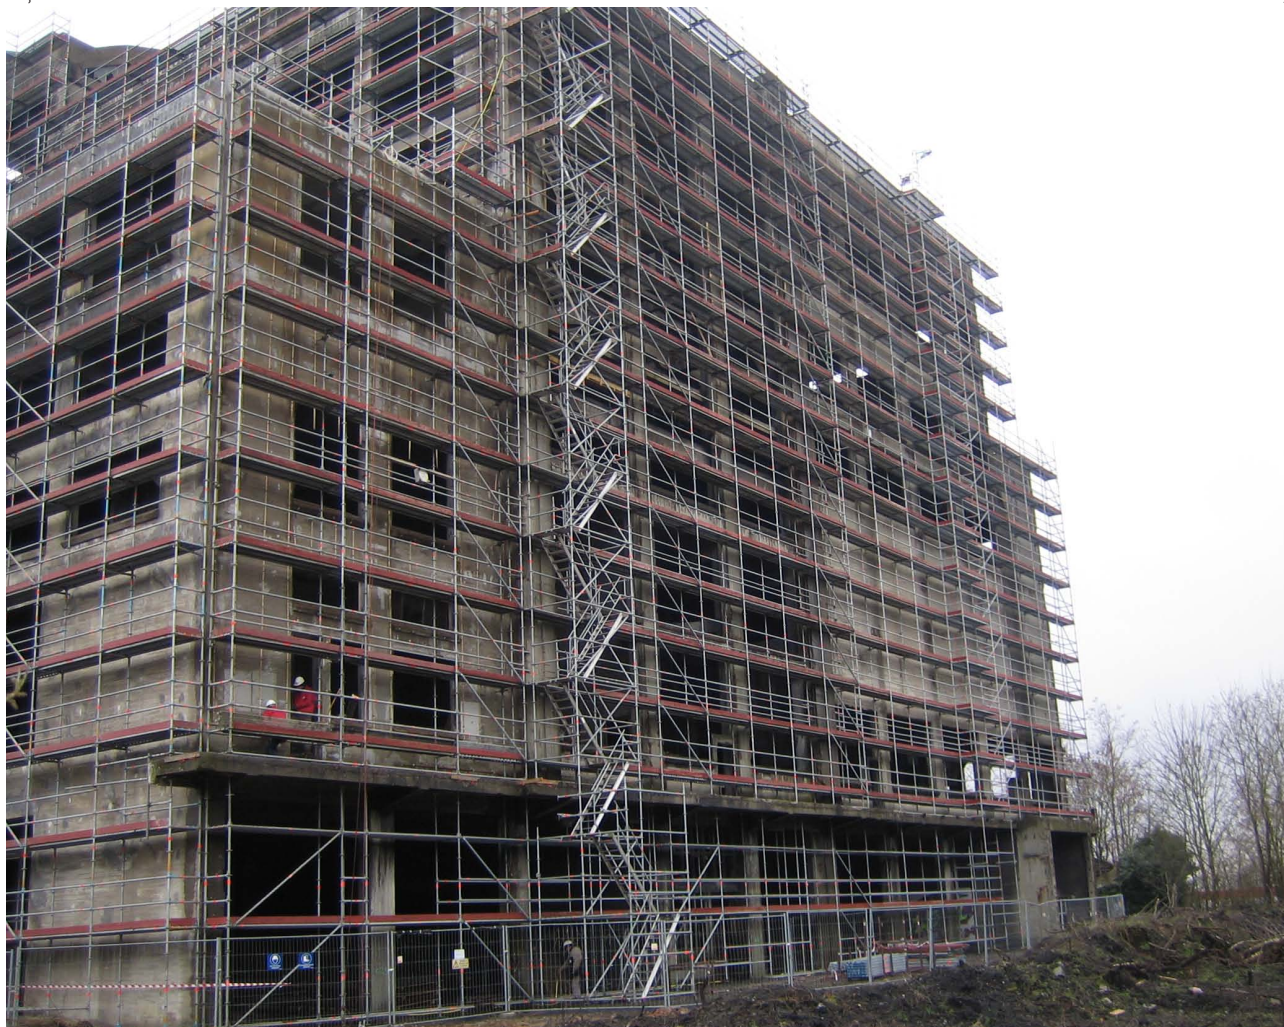
Photo JC Bourcy

Dès le début des études les constats sont implacables ! Abandonné depuis 1969, le béton du Triage-lavoir est devenu terne. Les surfaces exposées aux intempéries comportent de nombreux défauts comme des fissurations et des éclatements de la couche de béton enrobant les aciers. Ces éclatements laissent apparaître à plusieurs endroits les armatures métalliques oxydées qui nécessitent parfois la reconstitution complète de certains éléments de la structure. Mais aucun problème de stabilité n'est à déplorer ! Selon une étude préalable, ces constats sont la conséquence de la carbonatation du béton. La raison de ces défauts est double.

Façade nord en chantier.

Suite aux essais préalables réalisés in-situ par un laboratoire agréé et compte-tenu de l'importance des travaux à réaliser, le traitement chimique de récalcinisation par électro-osmose du béton des façades s'est donc imposé. Ce type de traitement chimique, breveté NOVBETON® a, en effet, l'avantage d'assurer la régénération chimique du béton, sa durabilité, la reconstitution d'un environnement protecteur ainsi que le respect de l'esthétique.

- Elimination, par une méthode douce, des bétons non-adhérents.
- Nettoyage de ces zones et élimination de la rouille non adhérente des aciers.
- Eventuellement mise en place de nouveaux aciers si les aciers subsistants ne sont plus suffisants.
- Application d'un mortier hydraulique adéquat de réparation.
- Application du procédé breveté NOVBETON® par la mise en place sur toute la surface à traiter d'un réservoir d'électrolyte.
- Fonctionnement du procédé pendant 5 à 10 jours.
- Contrôle du procédé par un laboratoire agréé
- Démontage de l'installation et nettoyage final à l'eau.
- Mise en place de la peinture de finition au silicate sur toutes les surfaces.

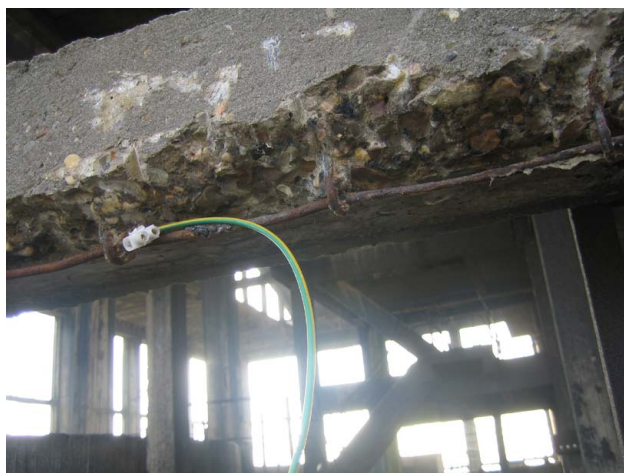
Raccord d'une cathode.

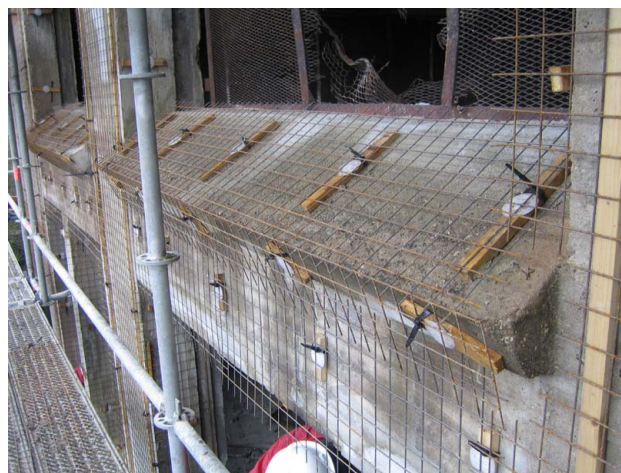
Anodes et treillis extérieurs.

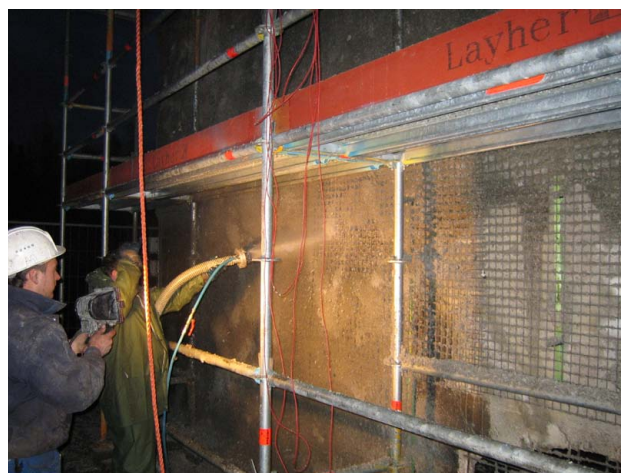
Projection des fibres du réservoir électrolyte.

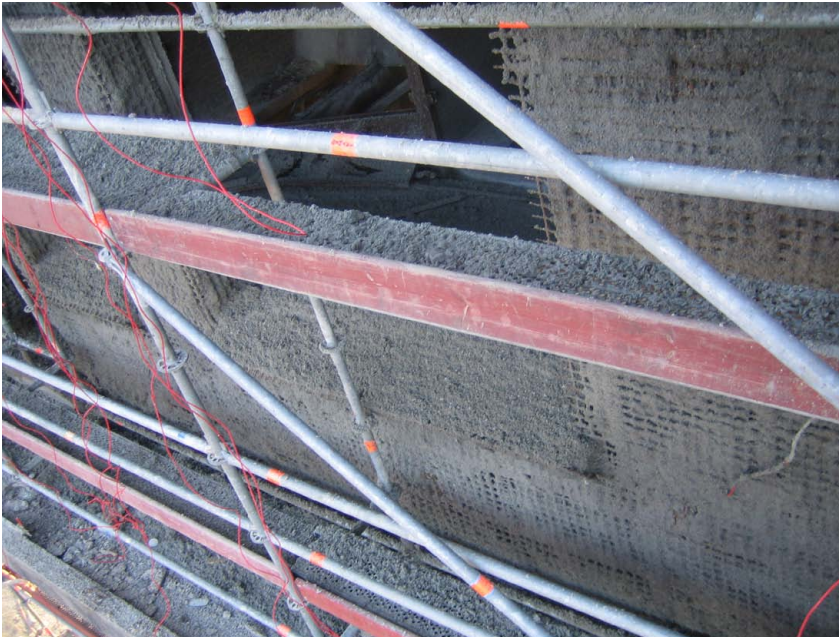
Traitement en cours.

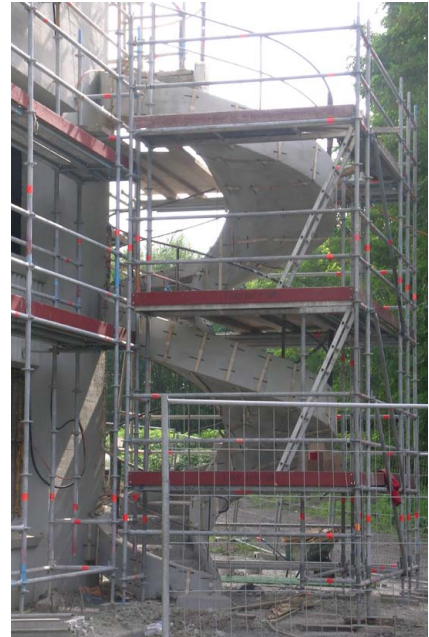
Traitement escaliers.
