# HERSTELLING EN ONDERHOUD VAN CEMENTBETONWEGEN

*ir. Claude Ployaert*  
*Raadgevend ingenieur*

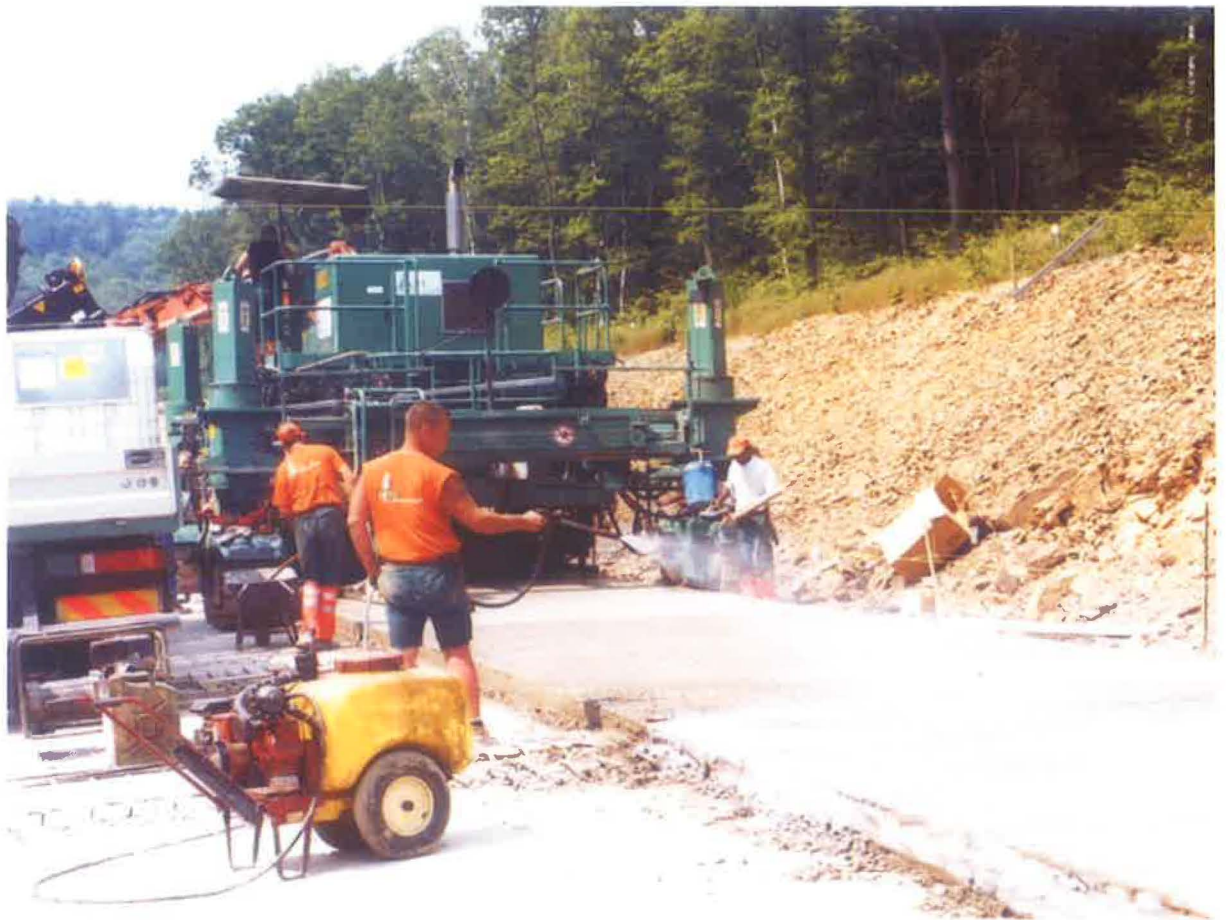
De bescherming tegen uitdroging van het beton onmiddellijk na het storten is een cruciale fase in de aanleg van een wegdek in cementbeton

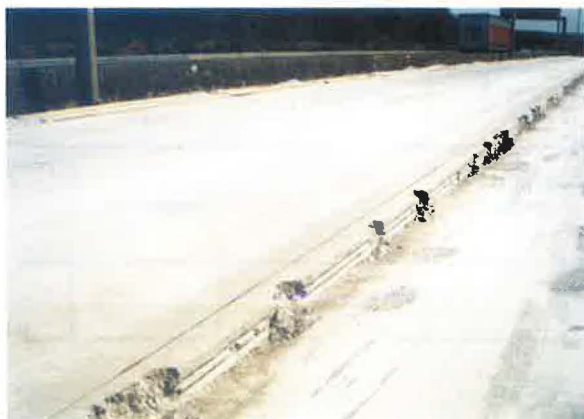
Afb. 7 – Uitzakkingen van de plaatrand door het uitzweten van het beton in verse toestand

Een slechte kwaliteit van het beton is dikwijls toe te schrijven aan een te hoge W/C- of water/cement-factor die in het algemeen te wijten is aan een slechte korrelopbouw, een overdosering aan zand, overdreven verwerkbaarheid, een te laag cementgehalte of een ondoeltreffende verdichting. Bij de verwerking van het beton wordt dan een wateroverschot aan het oppervlak van het wegdek gebracht, waarvan de poreusheid groter is dan in de massa. Dit levert het gevaar op van een algemene, min of meer diepe afschilfering, de vorming van krimp-scheuren, afbrokkelingen aan de randen van de platen, een onvoldoende weerstand, enz.

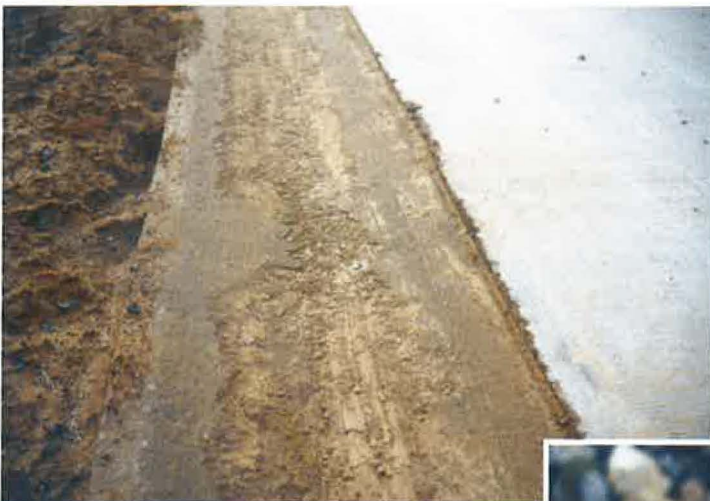
*Afb. 10 – Watergreppel waarvan het beton bevroren is in verse toestand en een kern ontnomen uit deze watergoot: onherstelbare schade*

- Als het water bevriest, terwijl het beton nog niet uitgehard is (vers beton), kan de uitzetting gemakkelijk worden opgevangen door het nog plastische beton. In dat geval stijgt het beton uit tot boven de bekisting en de kwaliteit van het beton na verharding zal heel slecht zijn, omdat het beton onvoldoende werd aangedrukt (verdicht);
- Als water bevriest terwijl het beton is verhard maar nog heel jong is, dan is de opgebouwde weerstand te laag om ervoor te zorgen dat het beton de trekspanningen kan opvangen die veroorzaakt worden door de zich vormende bevriezing en het temperatuurverschil tussen het oppervlak en het binnengedeelte. Het oppervlak zal onvermijdelijk afschilferen (afb. 10).

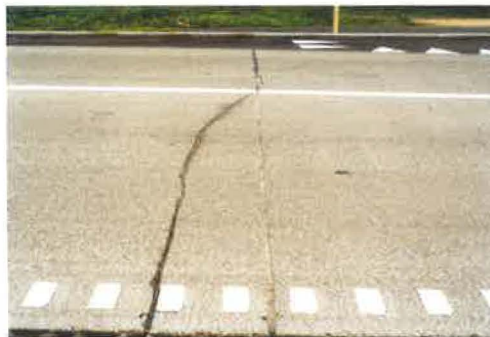
Afb. 13 – Scheurvorming door het blokkeren van de voeg ingevolge slecht geplaatste deuwels of laattijdig zagen

- Krimpvoegen: door het ontwerp zelf en de gemechaniseerde uitvoering van dit type voeg, komen typische fouten nagenoeg niet meer voor. De fouten die ondanks alles soms nog optreden hebben de volgende mogelijke oorzaken:
  - verbrijzeling van de voegranden door een vroegtijdig uitzagen (beton nog te vers);
  - laattijdig uitzagen van de scheuraanzet;
  - niet diep genoeg uitzagen (het valt aan te raden minstens 1/3 van de dikte van de plaat uit te zagen);
  - in geval van niet uitgezaagde voegen, slordig afvlakken van de voeglippen op de plaats waar de voegstrip in het verse beton werd gedreven of niet diep genoeg ingedreven voegstrip;
  - voeg die niet werkt als gevolg van het gebruik van niet ingestreken deuvels of een niet correcte stand (afb. 13).

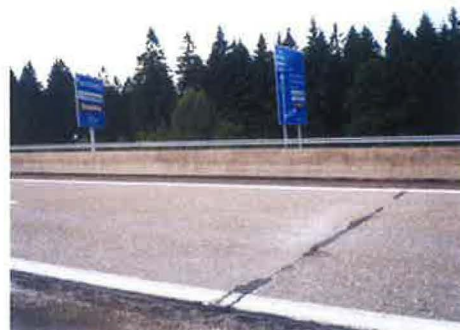
Afb. 14 – Schade aan een eindedagvoeg

- Werkvoegen (eindedagvoegen): op het einde van de werkdag of bij aansluitingen op betonering wordt de zorg vaak verwaarloosd, terwijl de goede afwerking net dan zo belangrijk is. Als de glijbekistingsmachine niet voor de verdichting en de afwerking van het beton kan zorgen, komt het voor dat onoordeelkundig mortel wordt gebruikt om het oppervlak af te werken of beton dat niet correct is verdicht door middel van trilnaalden. Opstuiken en verbrijzelen van voegranden zullen dan spoedig optreden onder invloed van de onvermijdelijke uitzettingsbewegingen, ongeacht of het om een wegdek in al dan niet doorgaand gewapend beton gaat (afb. 14).

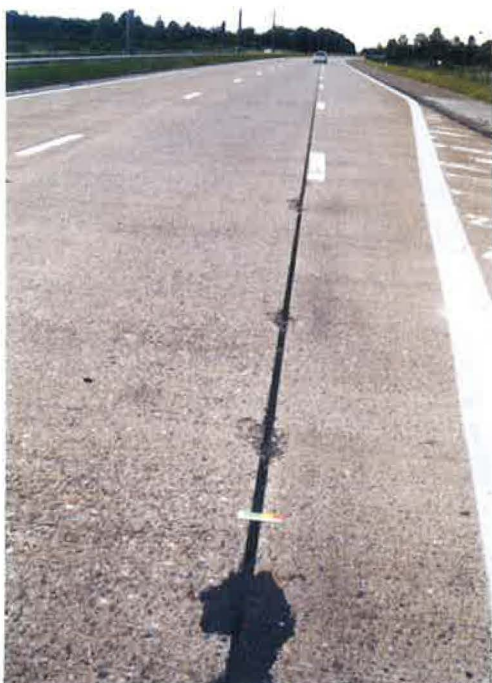
Afb. 15 – Openstaande langsvoeg

- Langsvoegen: Het is in de eerste plaats van belang om een onderscheid te maken tussen de langse buigvoegen uitgevoerd tussen gelijktijdig gebetonneerde aangrenzende stroken en de langse werkvoegen tussen achtereenvolgens gebetonneerde belendende stroken. Deze laatste zijn delicaat bij de aanleg en dus zwakker, waardoor gebreken er vaker voorkomen. Een opening van de langsvoeg, dat wil zeggen een scheiding van de aangrenzende baanvakken, kan worden waargenomen bij het ontbreken van verankeringsstaven, corrosie van deze staven, een slechte verankering of doorknippen van de ankerstaven. De langsvoegen die zich in de rijsporen van het verkeer of in scherpe bochten bevinden zijn heel gevoelig voor dit verschijnsel (afb. 15). In geval van verhardingen in doorgaand gewapend beton, worden soms plaatselijke scheuren waargenomen langsheen een voeg als gevolg van corrosie van de nabijgelegen langswapening (afb. 16). Dat gebeurt gelukkig pas na talrijke dienstjaren en vindt zijn oorsprong vooral in een gebrek aan onderhoud van de afdichting van de voeg.

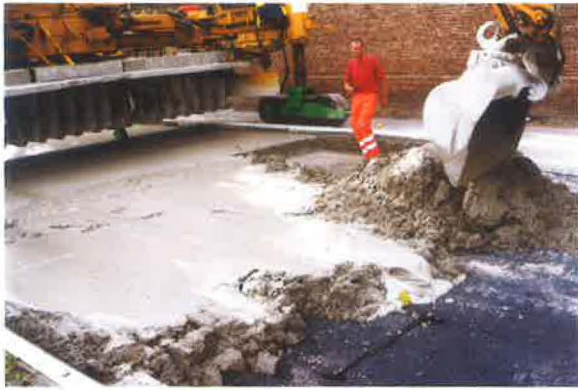
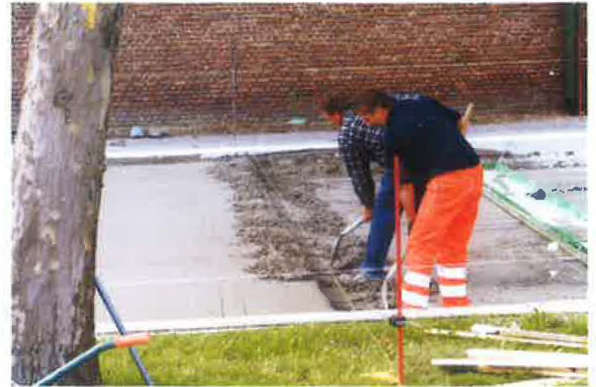
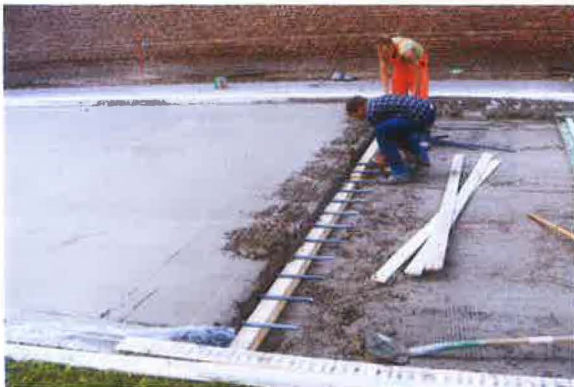
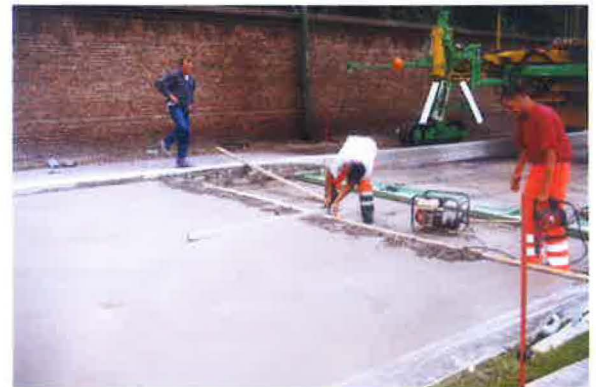
Verzorgde uitvoering van een einddagvoeg in het geval van een verharding in gedevelde betonplaten

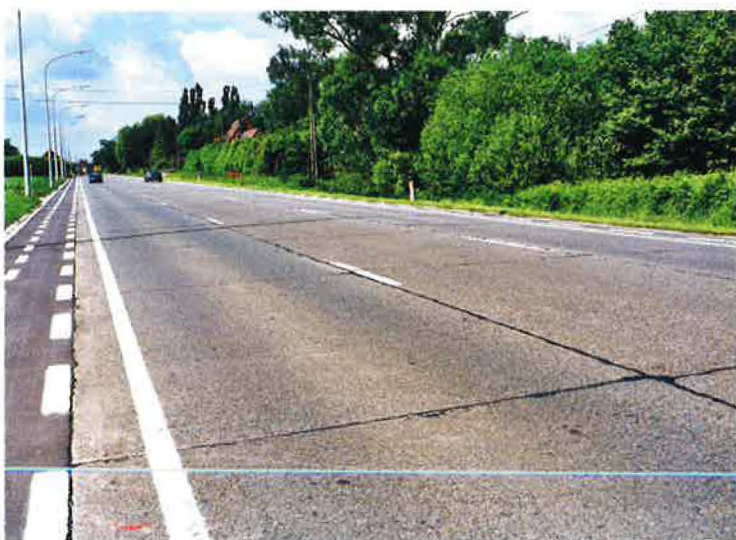
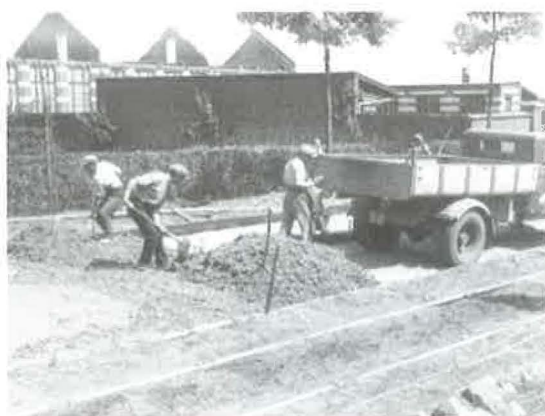
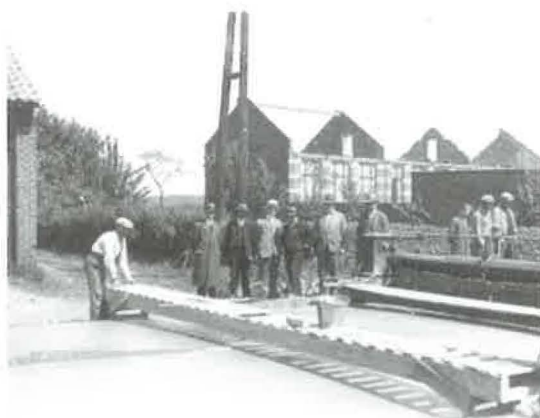
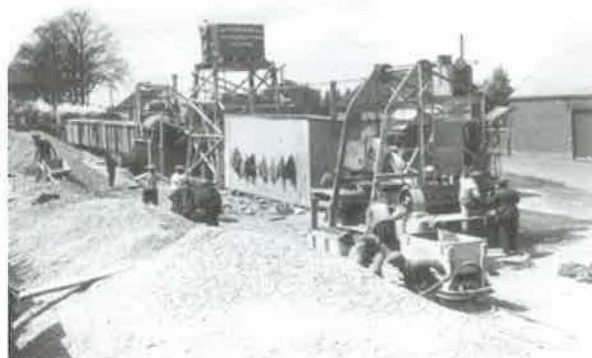
Dit is de eerste toepassing in België van een overlaging met gewapende betonplaten van 18 cm dik, uitgevoerd in 1960

De oude baan bestond uit betonplaten met een dikte variërend van 18 cm in de as tot 23 cm aan de zijranden. Zij was aangelegd in 1933-34.

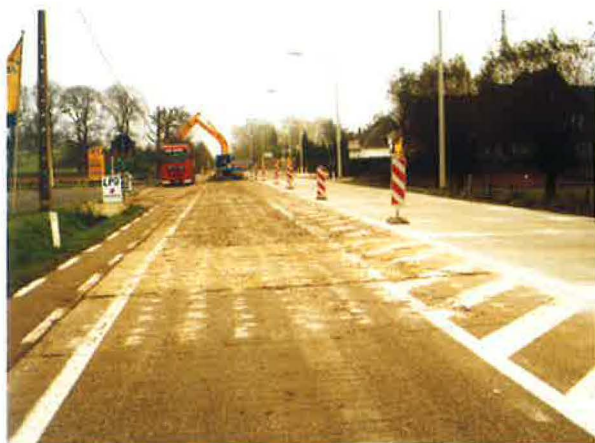
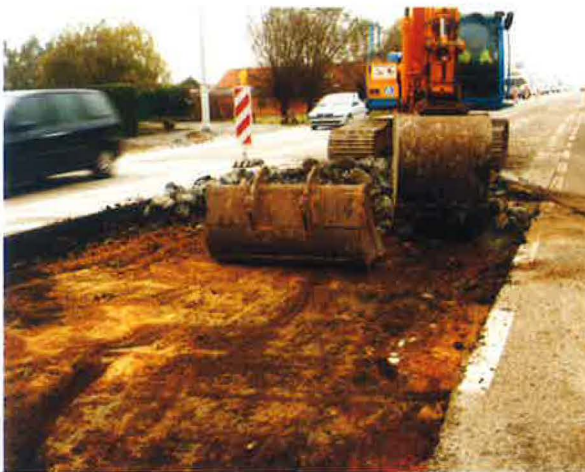
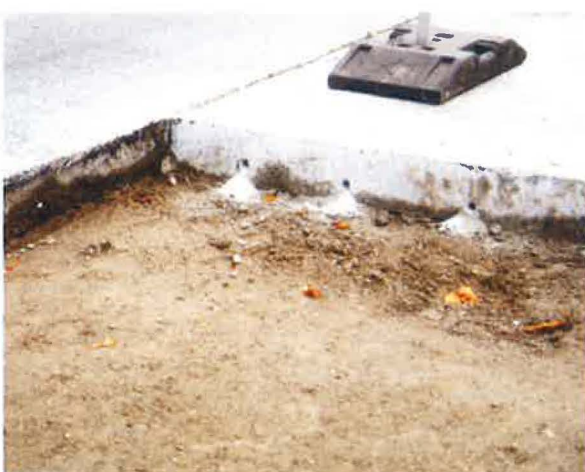
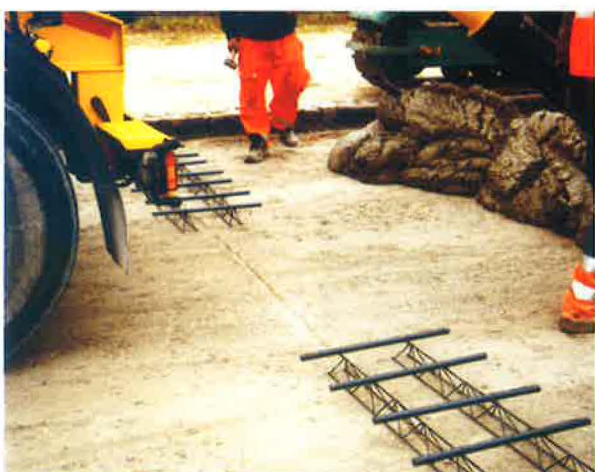
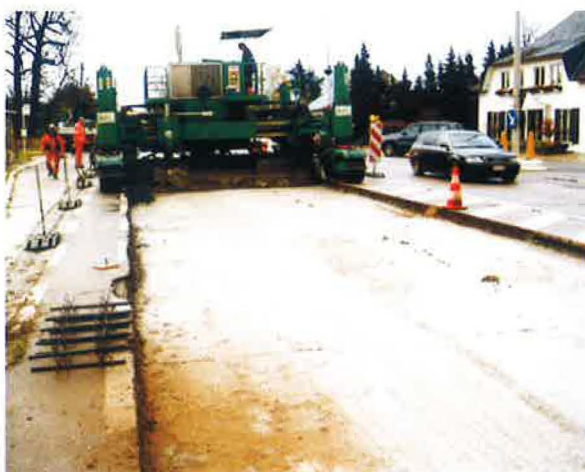
Afb. 28 – Herstelling van een wegdek door vervanging van platen

- Indien een nieuw herstelbeton en oude platen gescheiden zijn door een overlangse werkvoeg, is het raadzaam om geen verankering aan te brengen. Zodoende worden eventuele secundaire storingen tengevolge van afwijkende spanningen tussen het nieuwe en het oude beton of tengevolge van het belendende verkeer vermeden. De verticale wand die door het oude beton wordt gevormd, kan zelfs worden bestreken met een bitumineuze emulsie, of er kan een vel roofing op worden afgerold (10.2).
- Samenstelling van het beton: zie 6.3
- Voor de reparatie van lange stukken weg gebeurt het storten van het beton met behulp van een glijbekistingmachine, terwijl voor de kleine werken vaste bekistingen kunnen worden gebruikt. In dat laatste geval is het beter om een dubbele trilbalk te gebruiken en om bovendien de randen te verdichten met behulp van trilnaalden.

Het profiel van de herstelde zone moet zorgvuldig geïntegreerd worden in het tracé van de bestaande rijstrook. Het is raadzaam een oppervlaktetextuur tot stand te brengen die zowel akoestisch als op esthetisch vlak harmonieert met de bestaande weg. Het beton wordt beschermd tegen uitdroging door de verstuiving van een nabehandlungsproduct.

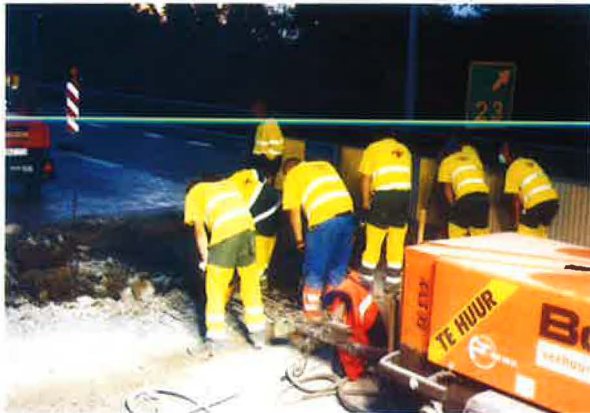
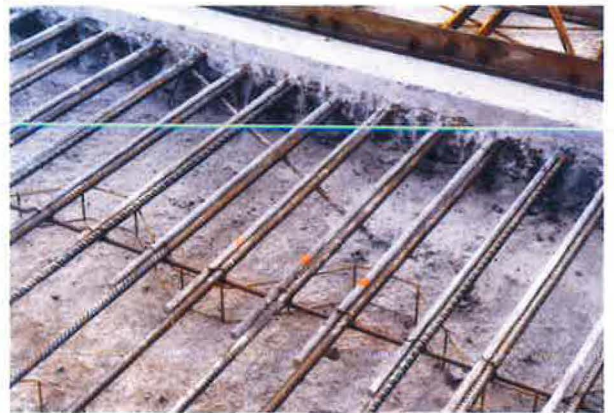
Afb. 32 – Vrijmaken van de langse wapeningsstaven over +/- 1 m aan beide uiteinden van de herstelling. Let op hoe het beton op perfect verticale wijze werd verwijderd onder de gerecupereerde wapening

• Uitbraak (afb. 31 et 32)

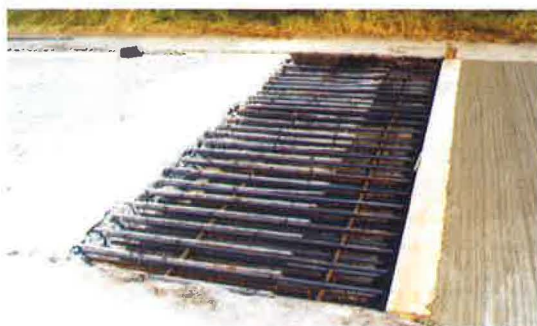
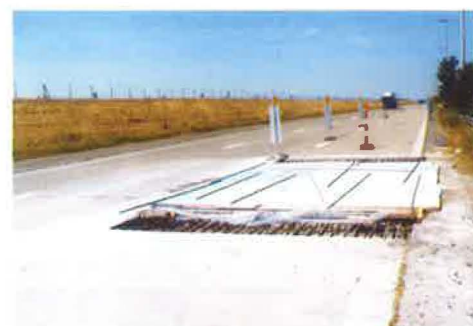
Afb. 35 – Betonning van een langere herstelzone in meerdere fasen door middel van sluitstukken. Deze worden aan beide uiteinden en minstens drie dagen na de centrale zone gebetonneerd

In geval van een lange herstelling (8 m) zal de herstelling plaatsvinden in 2 keer en met 2 verschillende betonsamenstellingen, zoals schematisch voorgesteld in afb. 34. Alleen de sluitstukken met een lengte van  $\pm 2,0$  m worden gebetonneerd met een snelhardend beton. Eerst wordt een centrale zone gebetonneerd (afb. 35). Deze zone wordt tot stand gebracht zoals een nieuwe constructie van een wegdek van doorgaand gewapend beton. De langswapening wordt vooraf vernieuwd over de hele lengte van de herstelling. De sluitstukken worden minstens 3 dagen na het aanbrengen van het beton van de centrale zone gebetonneerd.

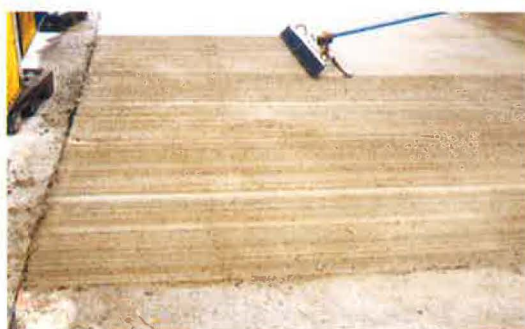
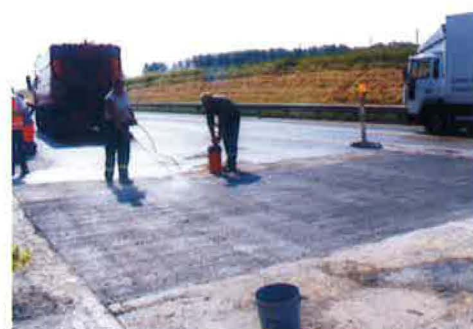
Afb. 37 – Oppervlakbehandeling door bezemen van het verse betonoppervlak en verstuiven van een nabehandelingsproduct

- Afwerking van het beton (afb. 37 en 38)

De herstelde zone moet een oppervlakttextuur hebben die gelijk is op die van het omgevende wegdek. Het beton wordt onmiddellijk beschermd tegen uitdroging met een nabehandelingsproduct en met een isolerende beschermingslaag, teneinde de ontwikkeling van de mechanische weerstand te bevorderen door de vrijgekomen hydratatie-warmte in het beton te houden.

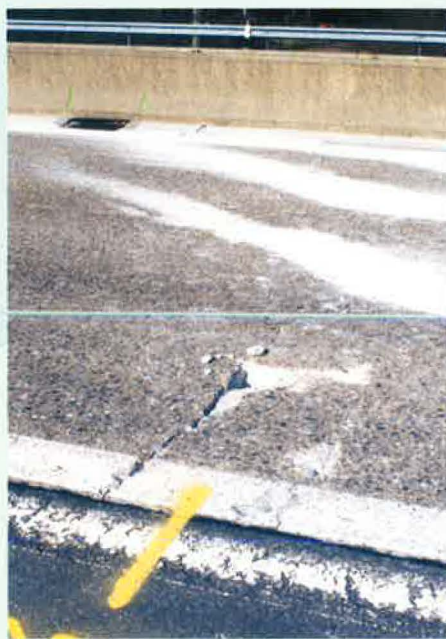
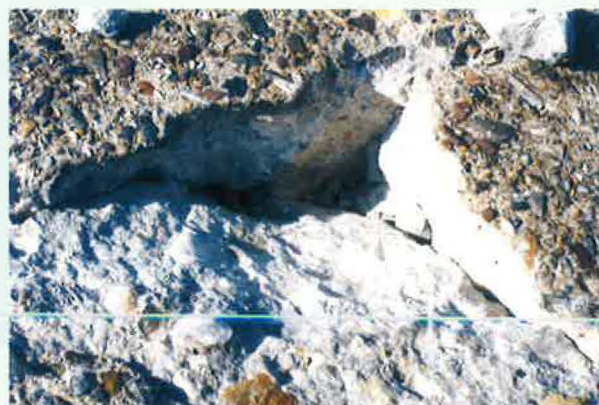
Het probleem van de « punch-out » verscheen aan het eind van de jaren tachtig op enkele stukken autowegen van doorgaand gewapend beton die na 1981 waren aangelegd. Waarnemingen toonden snel aan dat het verschijnsel verwant was met het verschijnsel dat al eerder in de Verenigde Staten was vastgesteld. Het betreft breuken die zich meestal dicht bij de buitenrand van het wegdek bevinden en die leiden tot een fragmentatie van het beton en het uitrijden van blokken onder de dynamische inwerking van het verkeer. Het optreden van een punch-out is het gevolg van meerdere oorzaken waarvan de gelijktijdige inwerking het probleem doet evolueren naar een gevaarlijk eindstadium, waarbij dan een onmiddellijke ingreep noodzakelijk is, al is het maar tijdelijk.

De vier essentiële factoren die nodig zijn voor het optreden van dit type van beschadiging zijn: de aanwezigheid van water in het raakvlak betonplaat-fundering, een erosiegevoelige fundering, zwaar en intens verkeer aan de rand van de plaat, en dwarsscheuren dicht achter elkaar. Het vastgestelde verschijnsel is het volgende: het water dat onder de

rand van de betonplaat zit, komt onder druk te staan wanneer er zware voertuigen over rijden. Dit veroorzaakt een afslijting van de fundering door herhaald pompen van de buitenste rand van de verharding, wat leidt tot het ontstaan van kleine holten onder de plaat. De aanwezigheid van die holle ruimtes vermindert, als gevolg van het pompen, de lastoverdracht over de scheuren. Daaruit resulteert een sterke stijging van de buigspanningen in de dwarsrichting, wat er op de duur toe leidt dat er tussen 0,5 en 1 m van de rand van het wegdek een langsscheur ontstaat. Het aldus gevormde betonblok zal snel instabiel worden onder de inwerking van het verkeer en zal volledig fragmenteren, wat uiteindelijk tot de uitdrijving van stukken zal voeren. De afbeelding hierna stelt de verschillende stappen van de vorming van een « punch-out » voor.

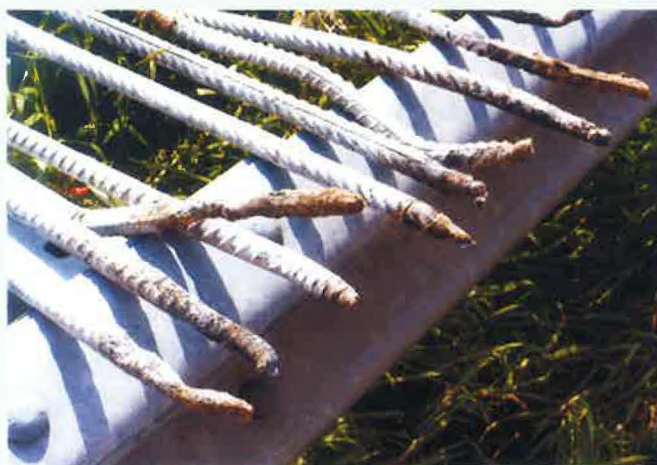
Volledig doorgeroeste langswapeningstaven ter hoogte van een einddagvoeg (na 35 jaar dienst). Deze voegen staan altijd meer geopend dan een klassieke scheur in doorgaand gewapend beton, wat de corrosie van de wapening op die plaats bevordert.

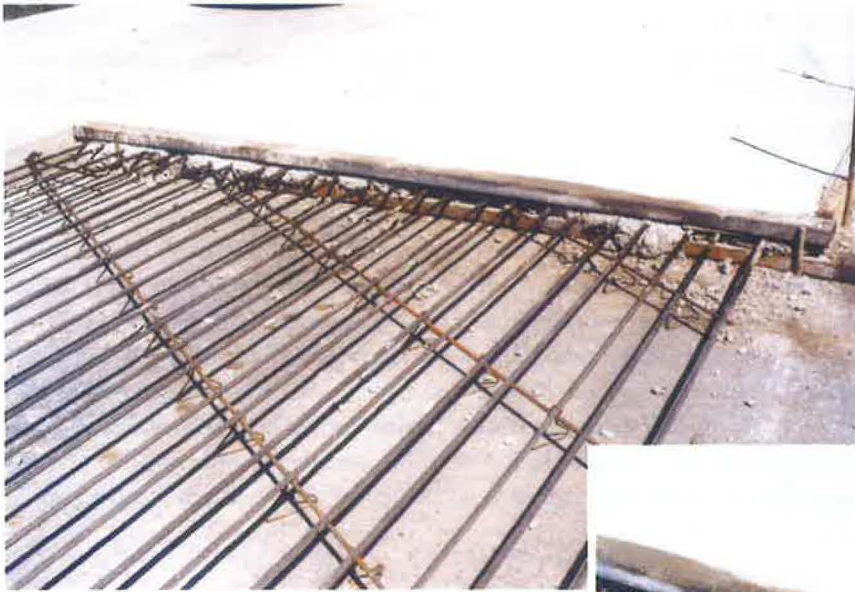
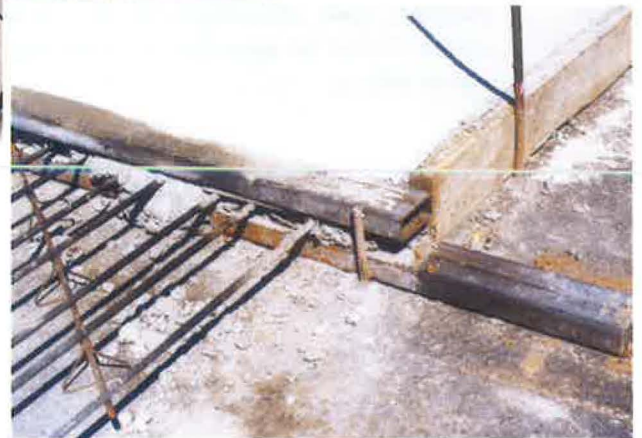
De werkvoegen worden gerealiseerd op het einde van elke dagproductie of in geval van een onderbreking in het betonneren van langer dan 2 uur. Het vlak van de voegen is rechtlijnig, verticaal en loodrecht op de as van de verharding.

Bij de werkherneming wordt het nieuwe beton rechtstreeks tegen het verharde beton gestort. Al de betonresten en brokstukken moeten verwijderd worden en het werkvlak moet volledig gereinigd worden. Het trillen van het beton aan beide zijden van de werkvoeg wordt vervolledigd met een afzonderlijke trilnaald.

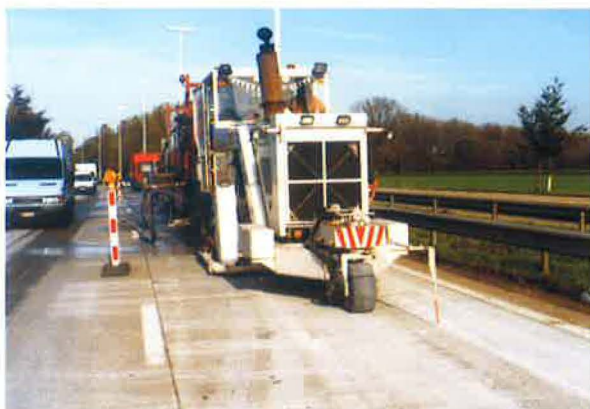
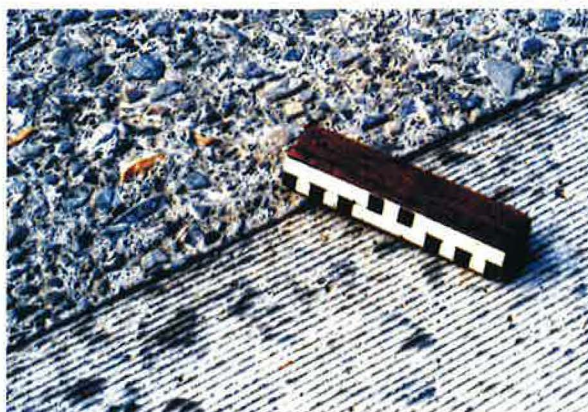
Afb. 50 – Oppervlakbehandeling door afslijpen van een betonverharding

Het werk wordt uitgevoerd in parallelle en rechthoekige stroken; de overlapping van deze stroken is kleiner dan 5 cm. De breedte van de groeven is 3 tot 4 mm en hun tussenafstand is kleiner dan 3,2 mm.

Na behandeling mogen de oneffenheden aan het oppervlak niet meer dan 2 tot 4 mm bedragen volgens de wegcategorieën. Deze techniek verleent het wegdek uitstekende eigenschappen inzake stroefheid, vlakheid en rolgeluid, vergelijkbaar met die van een wegdek in open asfalt.

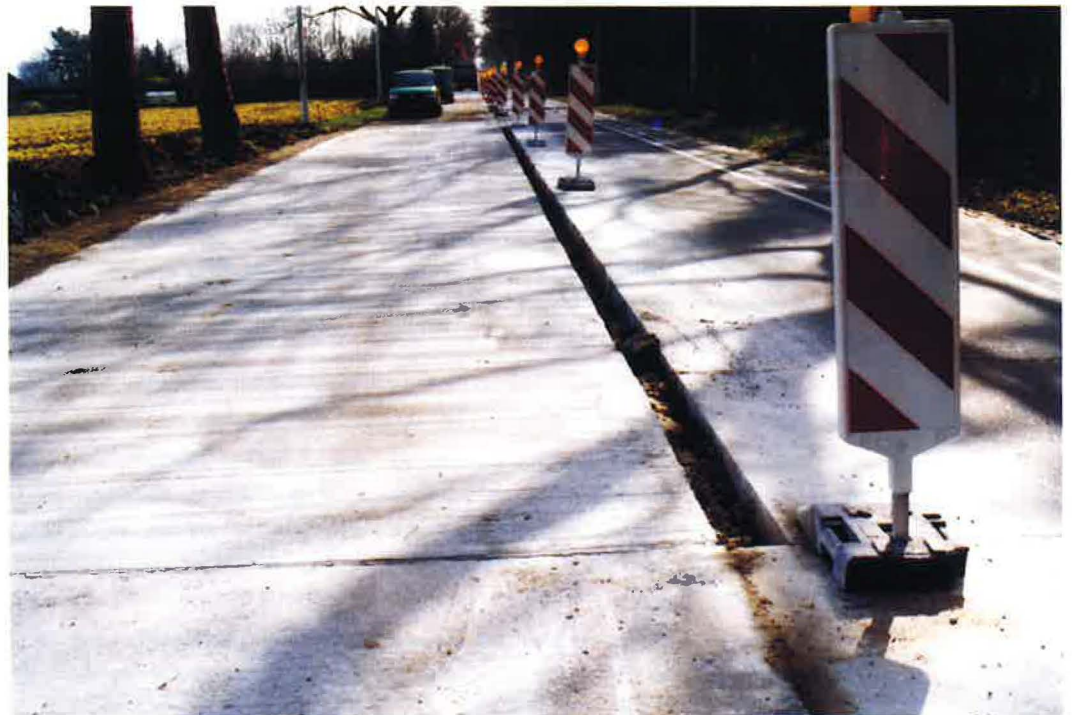
Links van de foto : nieuwe herstelling.

Rechts van de foto : oud betonwegdek tijdelijk bewaard om een strook vrij te houden voor het verkeer.

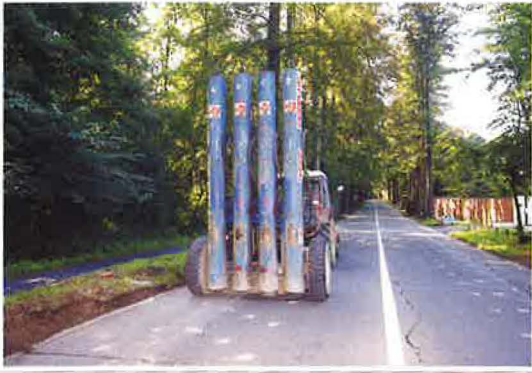
<p>1 In het geval dat het oude wegdek een verharding in platenbeton is, eventueel breken van de platen in elementen &lt; 1 m<sup>2</sup> om de bewegingen van de voegen te beperken of stabiliseren door injectie. In het geval van een oud wegdek in doorgaand gewapend beton is het breken in het algemeen niet nodig.</p>

Tabel 11 – Fasen van de overlay in cementbeton — (foto's: Lorrainedreef, Ukkel, augustus 2003)

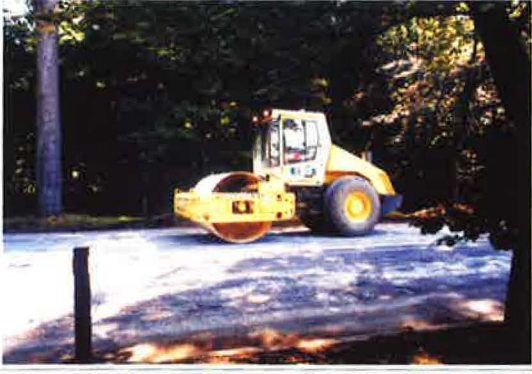
<p>2 Stabilisatie van de elementen met de trilwals.</p>

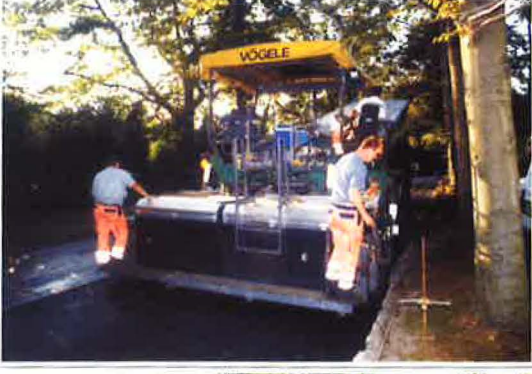
<p>3 Herprofilering met asfalt (± 5 cm) van type AB-3B bevordert onder andere de hechting van het nieuwe beton en maakt het mogelijk de oneffenheden van het oppervlak op te vangen.</p>

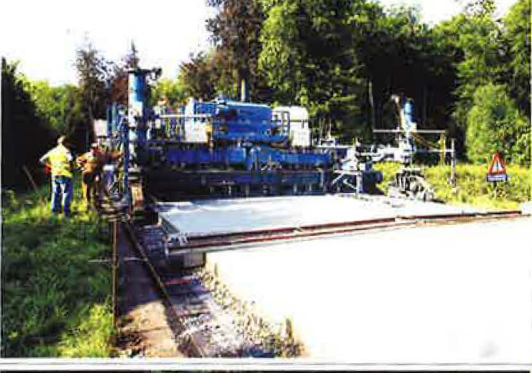
<p>4 Aanleg van de nieuwe verharding met de glijbekistingsmachine:</p> <ul style="list-style-type: none"> <li>- 23 cm doorgaand gewapend beton in geval van zwaar verkeer;</li> <li>- 20 tot 23 cm gedevelde platen in geval van middelzwaar verkeer;</li> <li>- 18 tot 20 cm niet-gedevelde platen in geval van licht verkeer.</li> </ul>

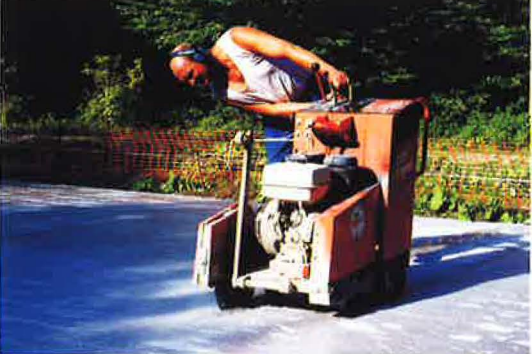
<p>5 Behandeling van het oppervlak en uitvoering van de krimpvoegen</p>

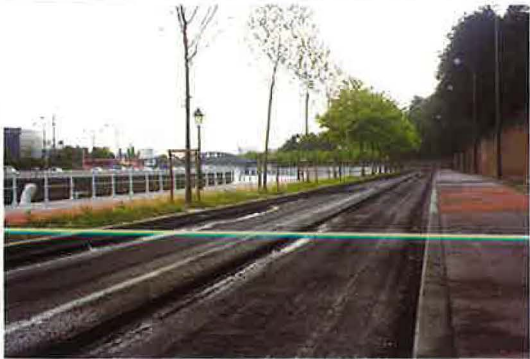
1 Frezen of afbreken van het oude wegdek tot de gewenste diepte van de inlay.

Tabel 12 – Fasen in de aanleg van een inlay in cementbeton — (foto's: Vilvoordsesteenweg, Brussel, augustus 2006)

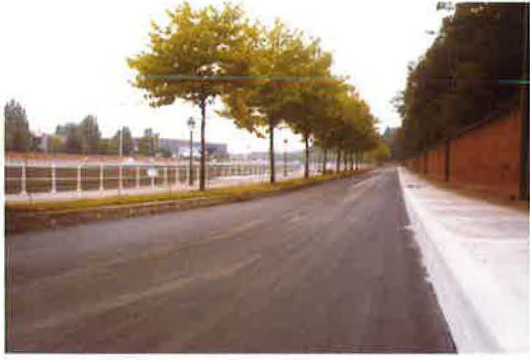
2 Herprofilering met asfalt ( $\pm 5$ cm) van type AB-3B bevordert onder andere de hechting van het nieuwe beton en maakt het mogelijk de oneffenheden van het oppervlak op te vangen.

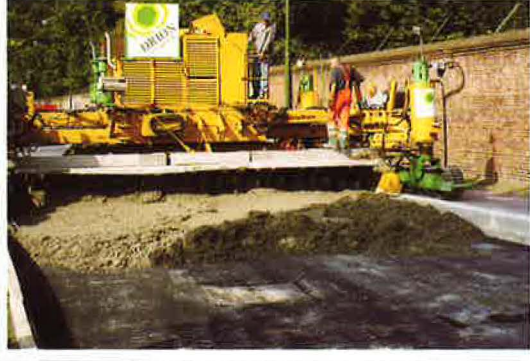
3 Plaatsing van het nieuwe wegdek met glijbekistingsmachine: <ul style="list-style-type: none"><li>- 23 cm doorgaand gewapend beton in geval van zwaar verkeer;</li><li>- 20 tot 23 cm gedevelde platen in geval van middelzwaar verkeer;</li><li>- 18 tot 20 cm niet-gedevelde platen in geval van licht verkeer.</li></ul>

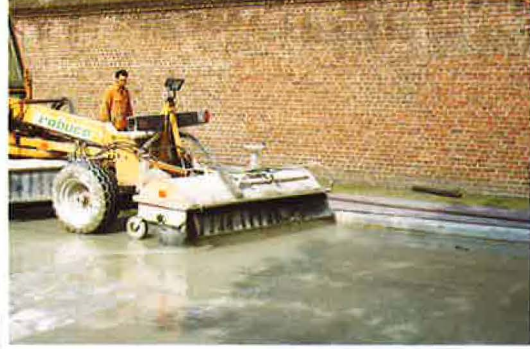
4 Behandeling van het oppervlak en aanbrengen van de krimpvoegen

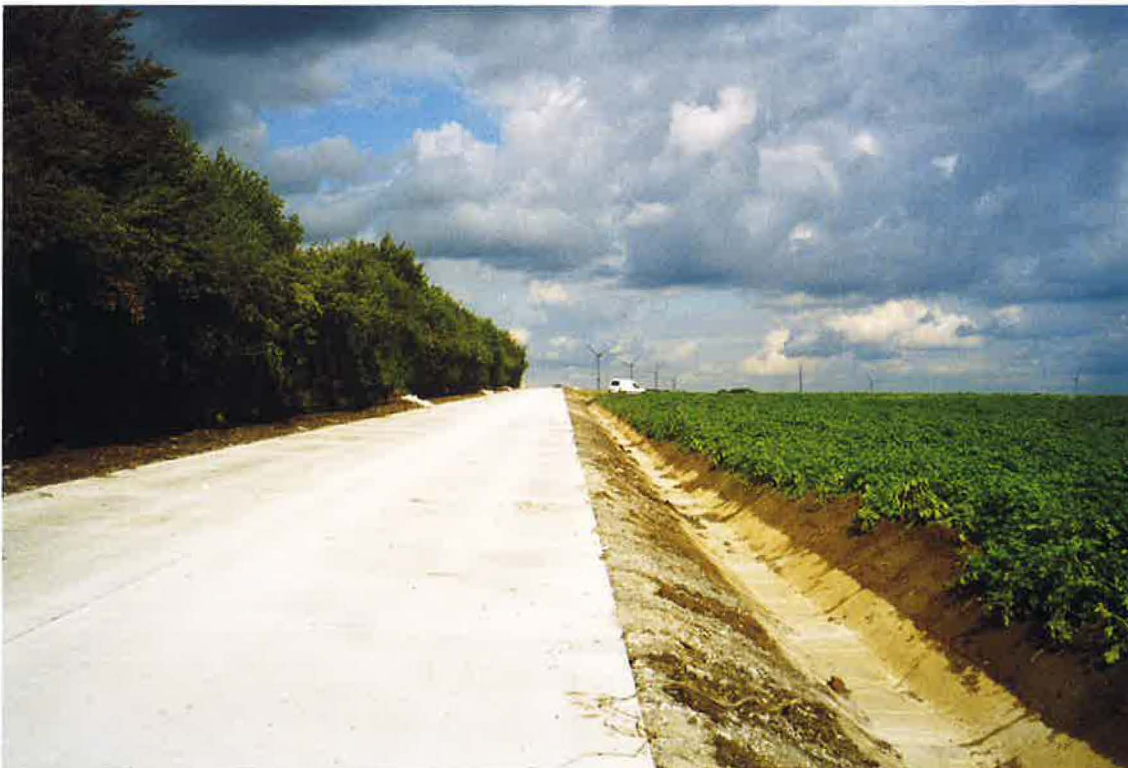
Het onderhoud van de bermen en van de waterafvoerinrichtingen, het ruimen van de grachten, het onderhoud en het doeltreffend afdichten van de voegen en stabiliseren door injectie van de klapperende platen maken het mogelijk om verhardingen van twintig jaar en meer in gebruik te houden.
