## DESTRUCTION EXPÉRIMENTALE DE LA PREMIÈRE PASSERELLE BELGE EN BÉTON PRÉCONTRAIT

La passerelle enjambant le canal Charleroi-Bruxelles, rue de Gosselies à Anderlecht, datant de 1944 a été remplacée en mars 2019, pour des raisons d'augmentation du tirant d'air du trafic fluvial et de mobilité des piétons et des cyclistes, par une nouvelle passerelle levante.

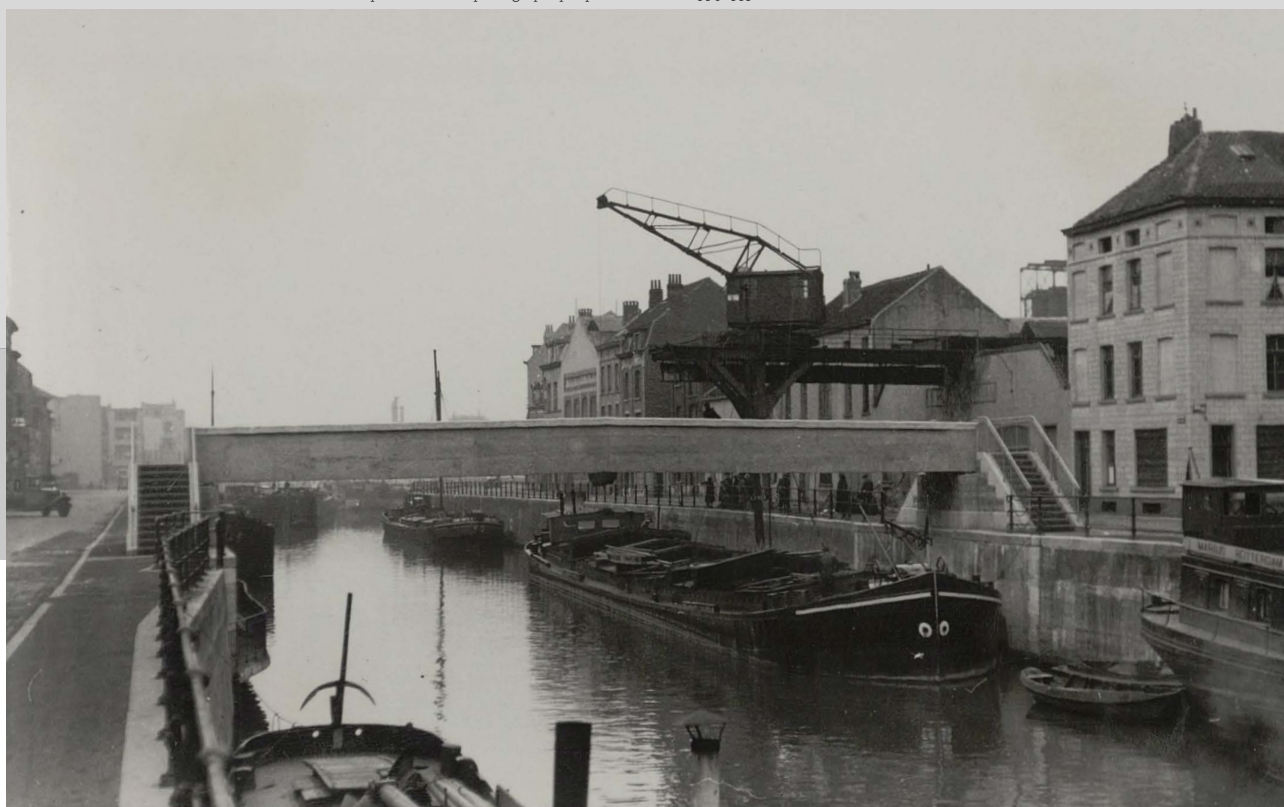
La passerelle de la rue de Gosselies à Anderlecht en 1945.

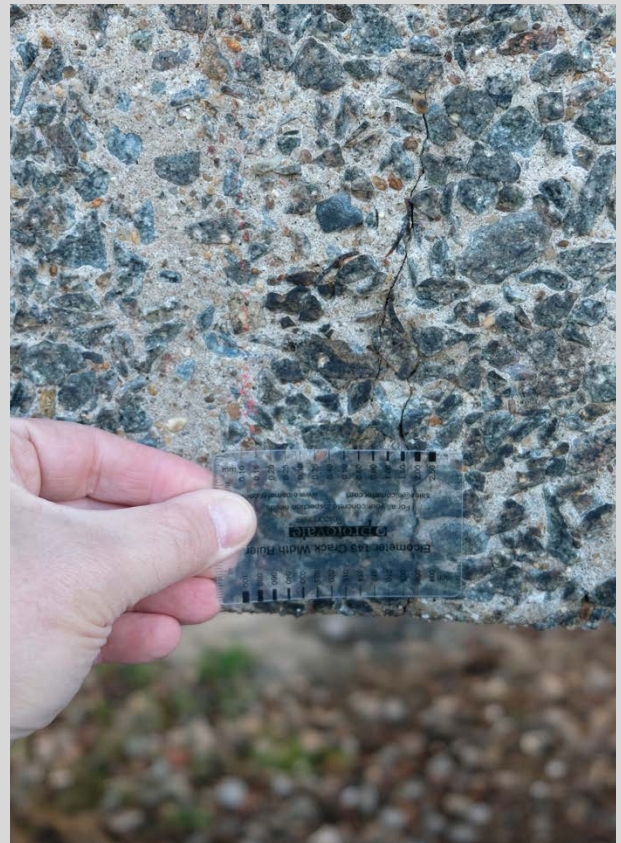
On remarqua que chacune des poutres était déjà traversée sur une belle hauteur, rien que sous le poids propre de la passerelle, par une fissure située à mi-portée. L'ouverture de ces fissures à ce stade était de 0,8mm. L'existence de ces fissures traduit le fait que le principe même du dimensionnement des poutres n'a pas conduit aux résultats escomptés, à savoir leur non fissuration en service. Ceci ne nous a pas étonnés car depuis un certain temps, de nombreuses études montrent que les concepts de dimensionnement du béton précontraint utilisés pendant longtemps, probablement jusque dans les années 1980, sous-estimaient fortement les « pertes » de précontrainte liées au retrait et au fluage du béton ainsi qu'à la relaxation des armatures de précontrainte.

Fissure dans le béton à la partie inférieure d'une poutre de la passerelle, à mi-portée sous poids propre. Son ouverture (0,8 mm) est appréciée au moyen d'une jauge de comparaison.

Cette « erreur » de calcul ne pose en général pas de problème de capacité portante, mais peut affecter le comportement en service des ouvrages d'art conduisant, dans les cas graves, à devoir les remplacer.

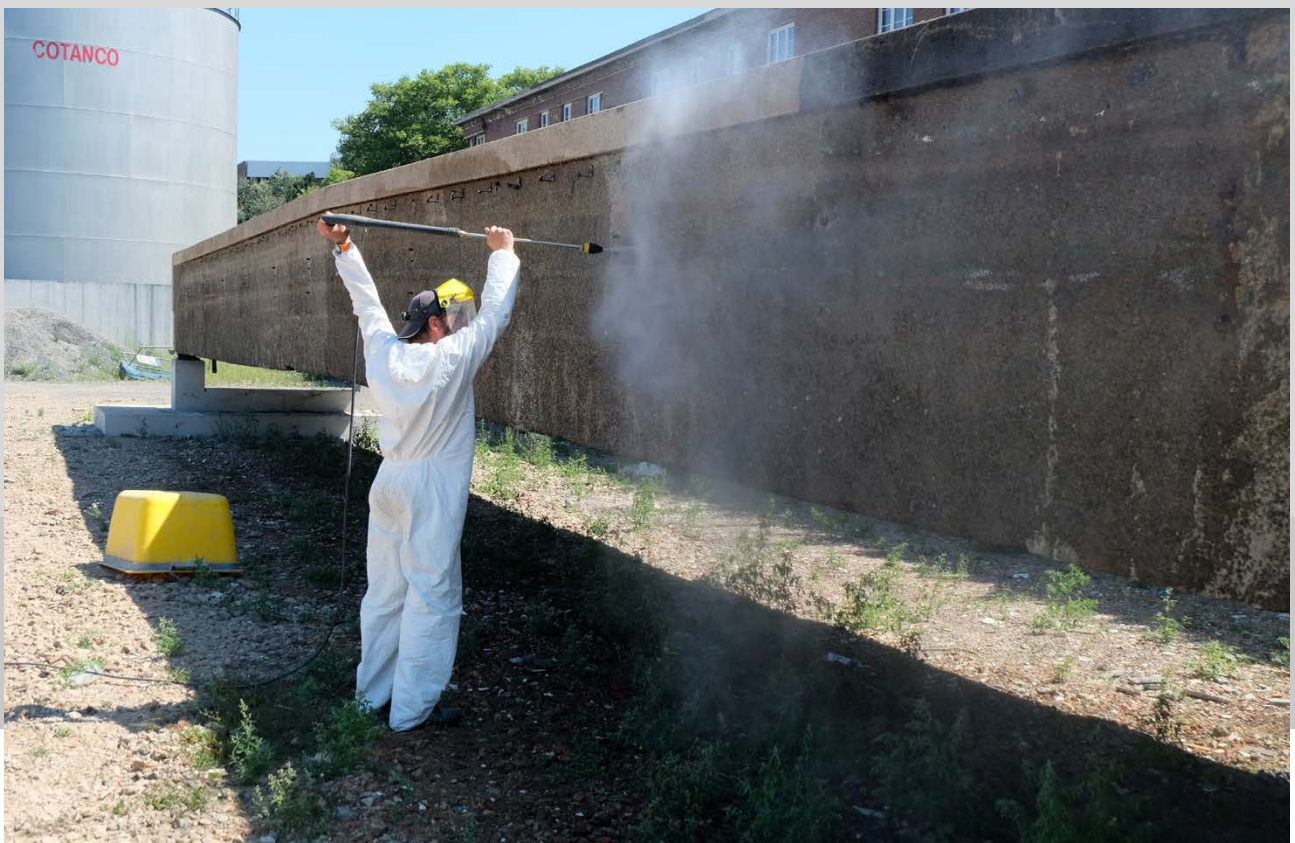
Nettoyage de la passerelle par eau à haute pression.

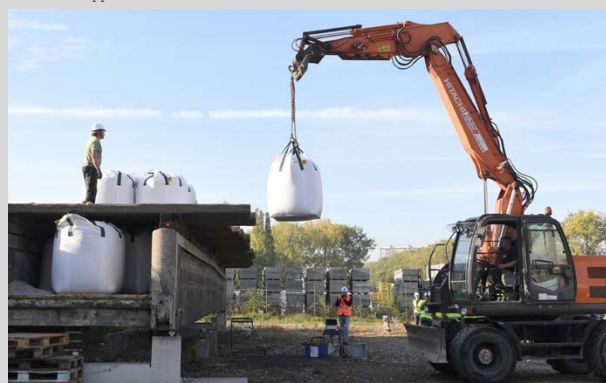
Mise en charge de la passerelle par des sacs d'environ 1,5 tonnes de gravier.

La mise en charge de la passerelle, en octobre 2018, fut réalisée au moyen de sacs d'une tonne et demie de granulats. Le chargement fut progressivement augmenté jusqu'à atteindre, avec 54 sacs, cinq fois la charge de service utile, en mesurant la flèche de la poutre à mi-portée et en notant particulièrement l'apparition des fissures et leur ouverture. Sans pouvoir entrer ici dans le détail de la présentation de ces résultats, disons simplement que le comportement cette passerelle pionnière en béton précontraint s'est avéré tout à fait satisfaisant après 74 années de service et conforme aux exigences actuelles de capacité portante et relatives au comportement en service.

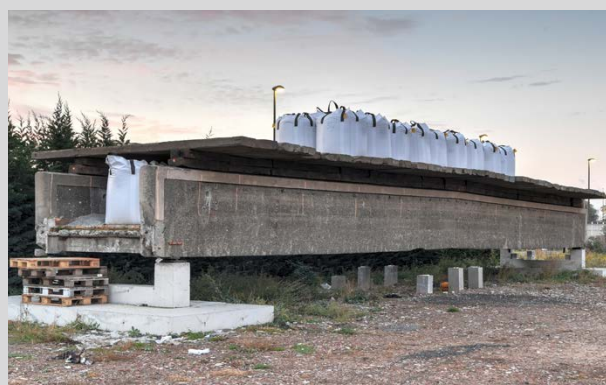
La passerelle totalement chargée, soit à environ cinq fois sa charge de service utile.

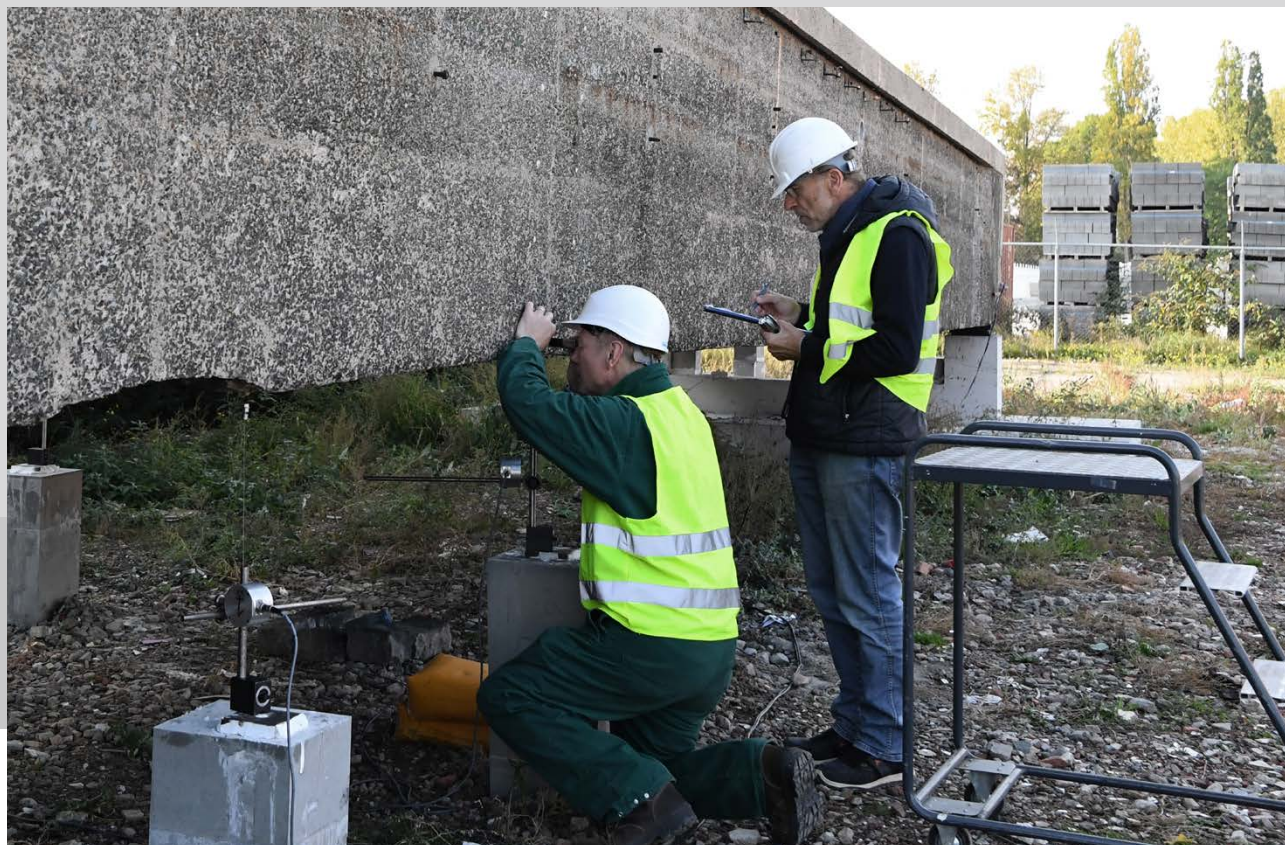
Mesure de l'ouverture des fissures sur la face latérale d'une des poutres.

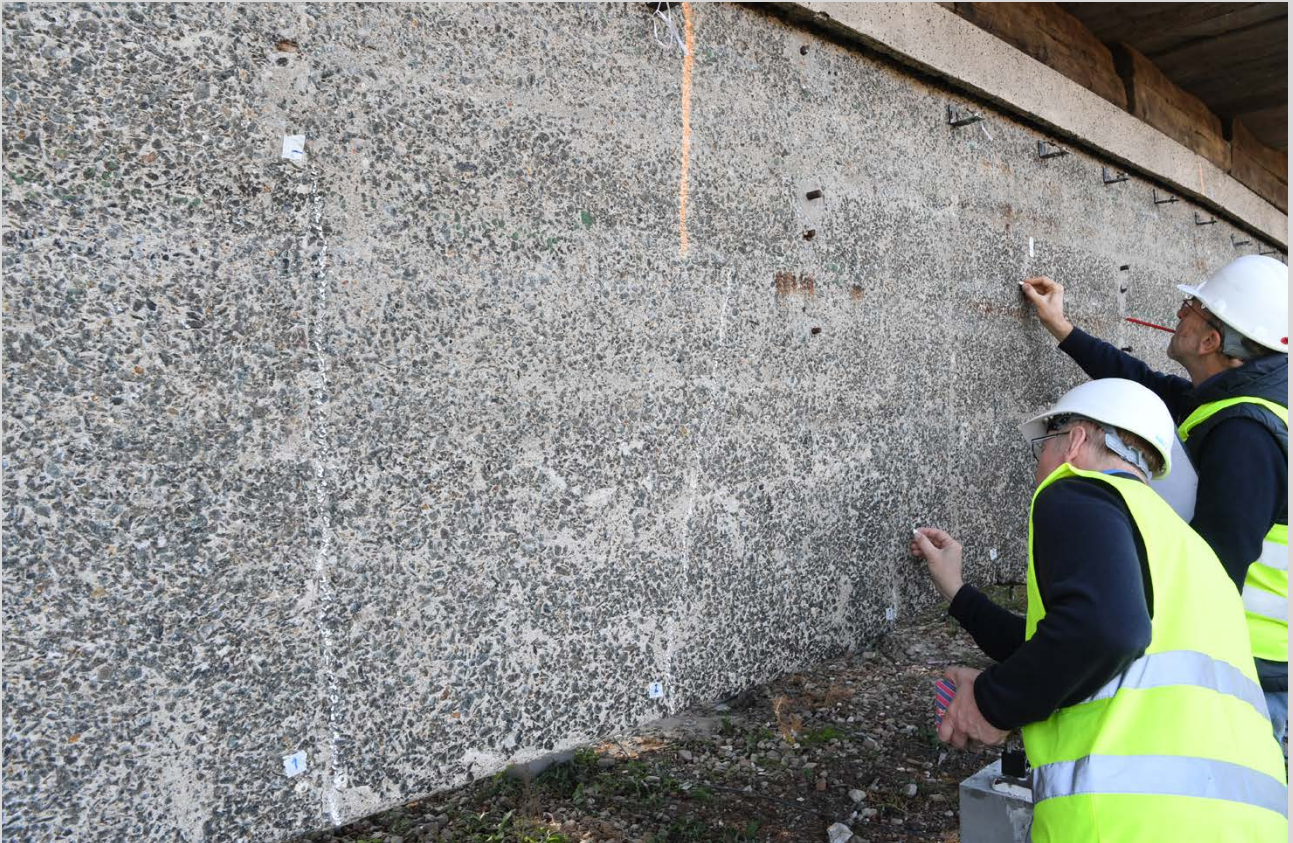
Tracé à la craie des fissures sur la face latérale d'une des poutres.

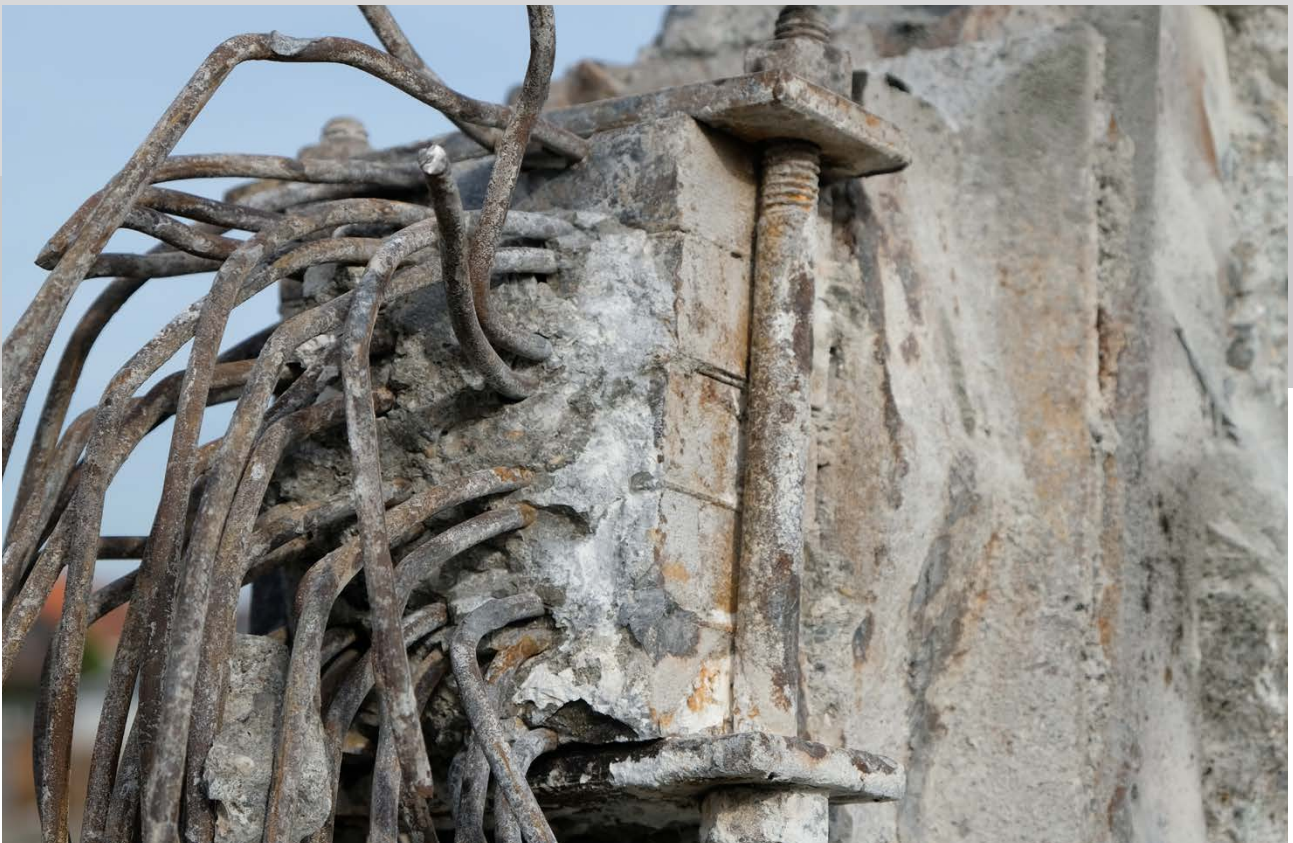
Ancrage d'extrémité d'un câble dégagé lors de la démolition de la passerelle.

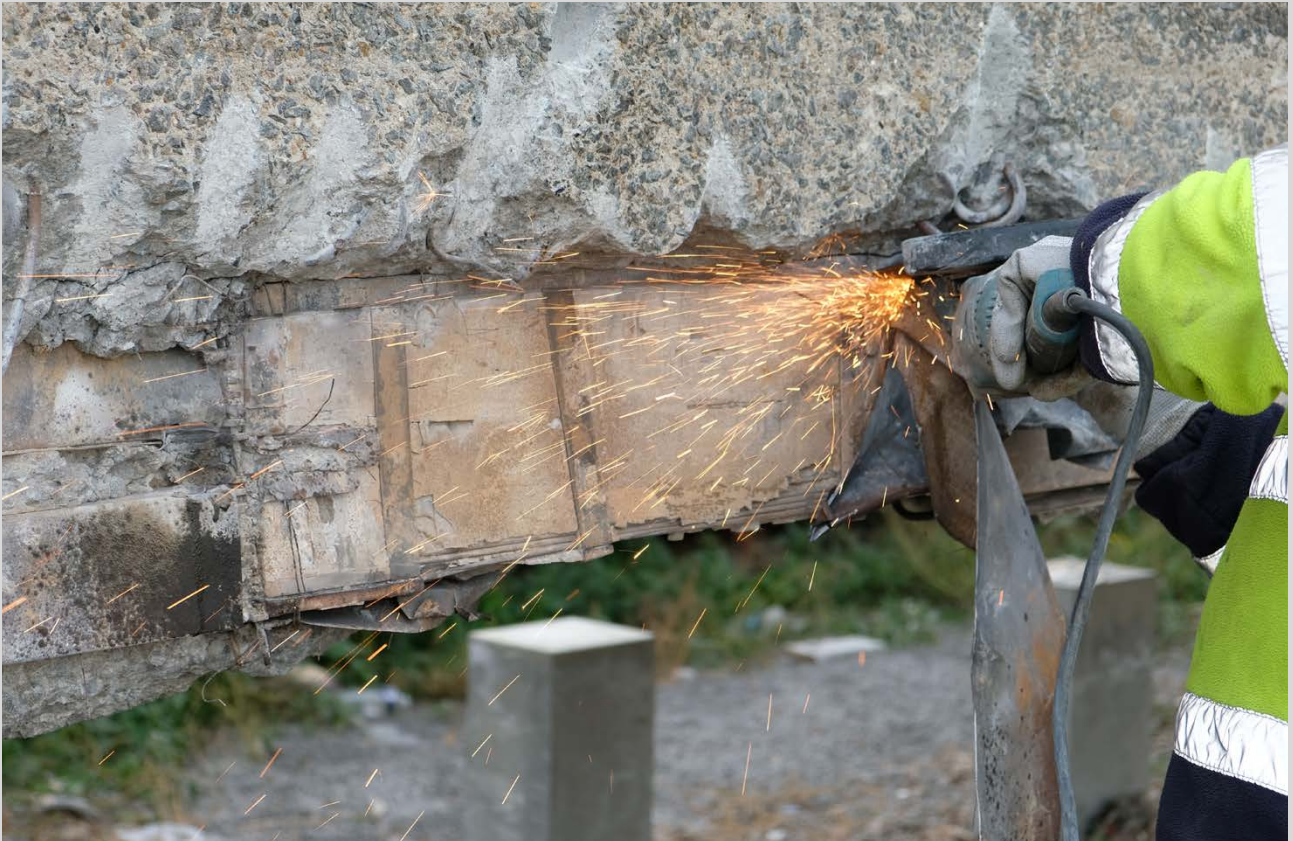
Après démolition du béton d'enrobage, découpe de la gaine métallique de protection des fils de précontrainte dans la partie centrale d'une des poutres.

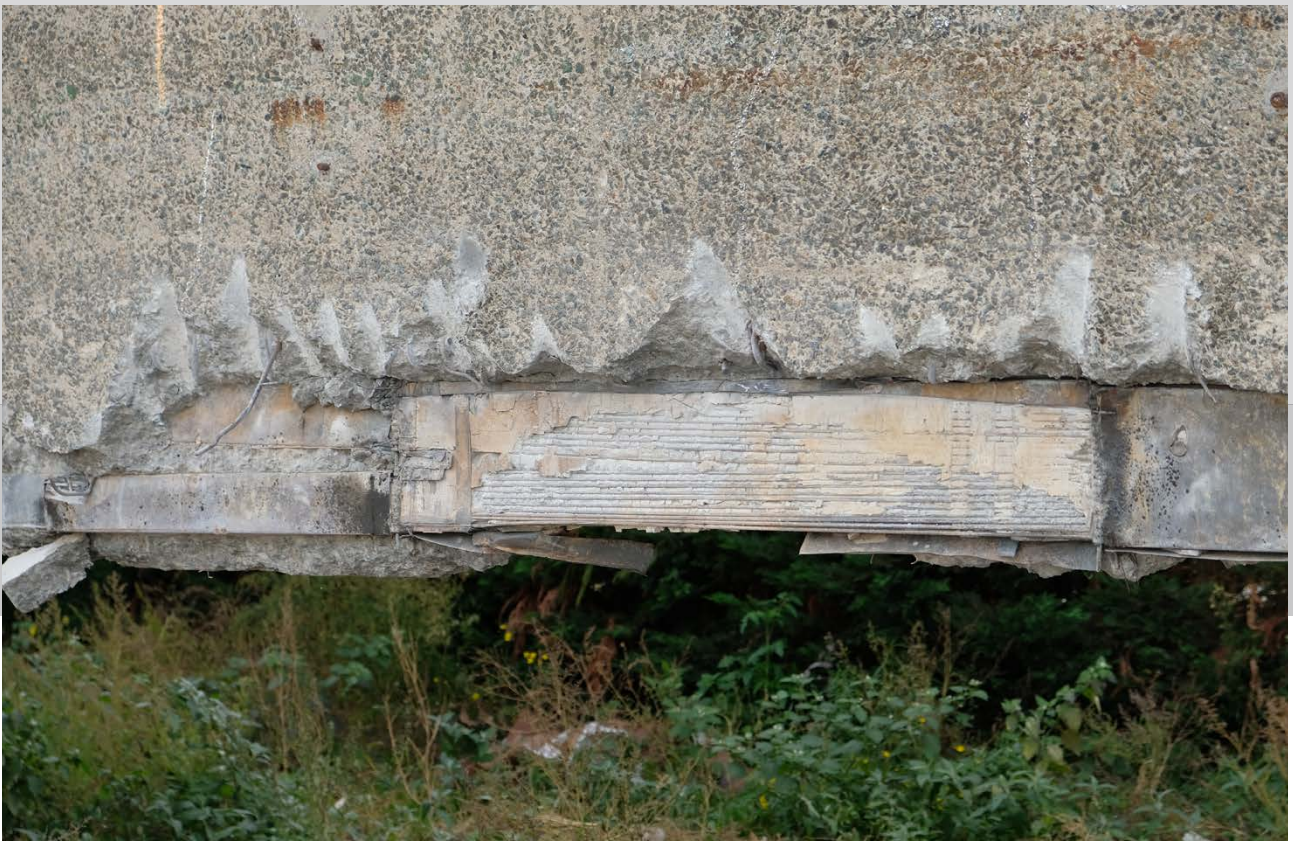
Les fils de précontrainte dans la partie centrale d'une des poutres après enlèvement de la gaine métallique de protection. Le coulis de ciment protège les fils.

La destruction finale de la passerelle s'est révélée elle aussi très instructive : les armatures de précontrainte, dont la corrosion est souvent redoutée, se présentaient dans un parfait état, n'ayant rien perdu de leurs performances mécaniques.

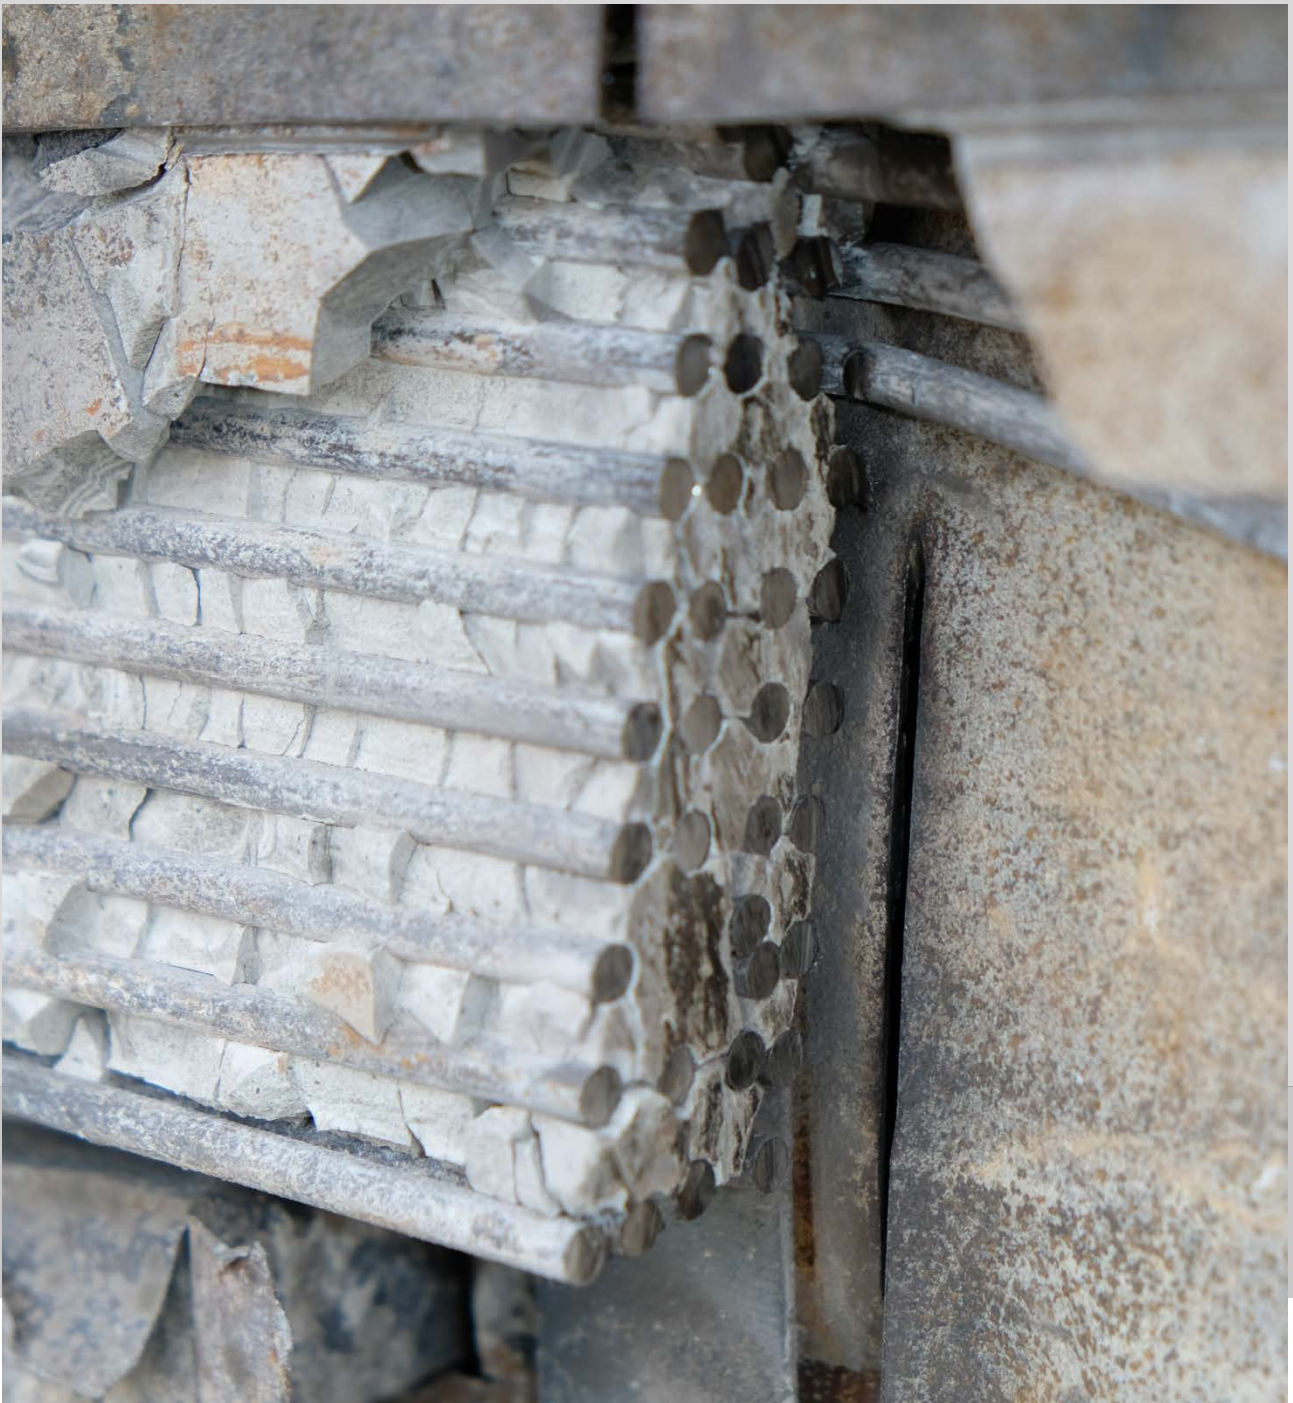
Les fils de précontrainte coupés dans la partie centrale d'une des poutres. A noter le coulis de ciment de protection des fils et le parfait état de conservation de ceux-ci.
