# OPSTUIKING VAN BETONWEGEN

INFRASTRUCTUUR | AUGUSTUS 2018

- UITZETTING VAN BETON
- SCHADE DOOR OPSTUIKINGEN
- OORZAKEN, PREVENTIE EN HERSTELLING

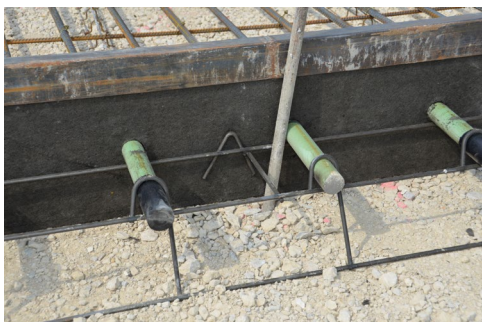
Deuvels in een dwarse uitzettingsvoeg

Platenbeton wordt gekenmerkt door ongewapende betonplaten, gescheiden door dwarse voegen. De voegen worden gerealiseerd door het aanbrengen van een zaagsnede over minstens 1/3 van de dikte van de betonplaat. Door de krimp tijdens de eerste dagen (plastische krimp en thermische krimp door afkoeling tijdens de nachten) zal het beton scheuren onder de zaagsnede. De scheuren zullen zich dus noodgedwongen lokaliseren ter hoogte van de voegen en worden op die manier volledig onder controle gehouden. De voegen kunnen verder verbreed worden met een sponning, afgeschuind en gevoegd. Voor wegen met veel zwaar verkeer worden er deuvels – gladde gecoate metalen staven – aangebracht in de voegen met als doel de aslasten te verdelen over de platen, zonder de horizontale verplaatsing in de voegen te verhinderen.

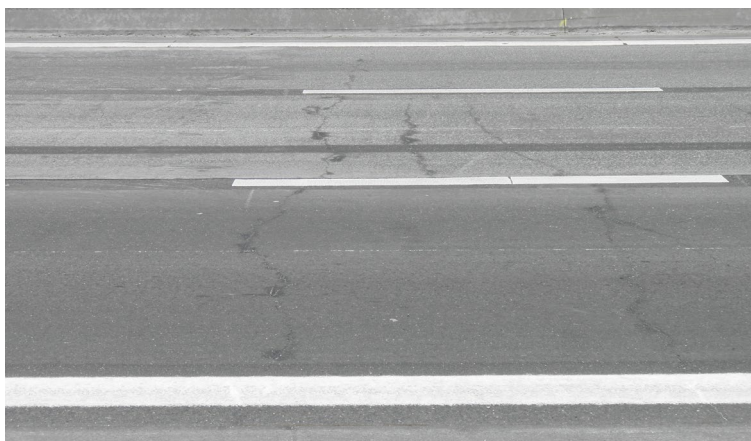
E40/A10, Affligem, DGB, zicht op grillig scheurpatroon

Het concept van DGB is fundamenteel verschillend van dat van platenbeton. Er zijn geen dwarse krimpvoegen meer aanwezig maar de krimp wordt gecontroleerd door een wapening in de langsrichting naar rato van 0,75 % van de betondoorsnede. De enige dwarse voegen in dit type verharding zijn dwarse werkvoegen waar de betonnering wordt onderbroken, meestal bij het einde van een dagproductie. Een wegdek in DGB vertoont een patroon van fijne dwarse scheuren dat gecontroleerd wordt door de langse wapening in het beton. Deze scheuren moeten gesloten en mooi verdeeld blijven. Een maximale scheuropening van 0,5 mm en een ideale tussenafstand tussen 0,8 en 3,0 m worden nagestreefd. Deze scheuren zijn niet voelbaar tijdens het overrijden en de wapening zorgt voor een goede lastenverdeling van het zwaar verkeer.

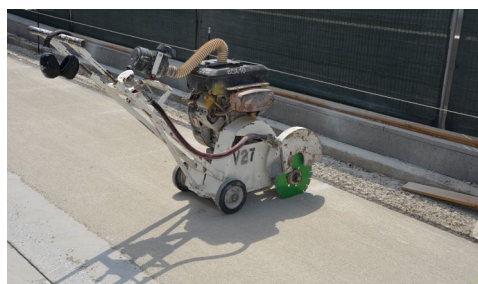
E313, Herentals, realisatie van de scheuraanzetten in DGB

Om het scheurpatroon beter te beheersen wordt sinds 2012 in België het principe van de actieve scheuraanzet toegepast: korte zaagsneden worden aangebracht aan de rand van de betonplaat (lengte 40 cm, diepte 4 cm, tussenafstand 120 cm) met als doel de scheuren op die plaatsen te initiëren en een meer homogene verdeling van de scheuren te bekomen.

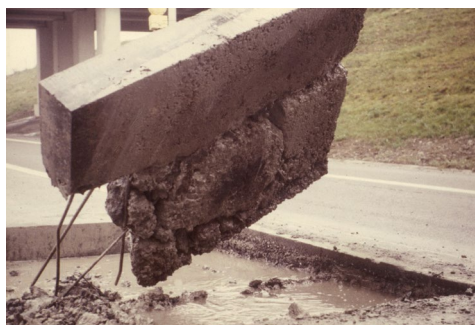
1987, E411, Courrière-Custinne, herstelling van een dagvoeg. Het poreuze, slecht verdichte beton is duidelijk zichtbaar aan één zijde van de voeg.

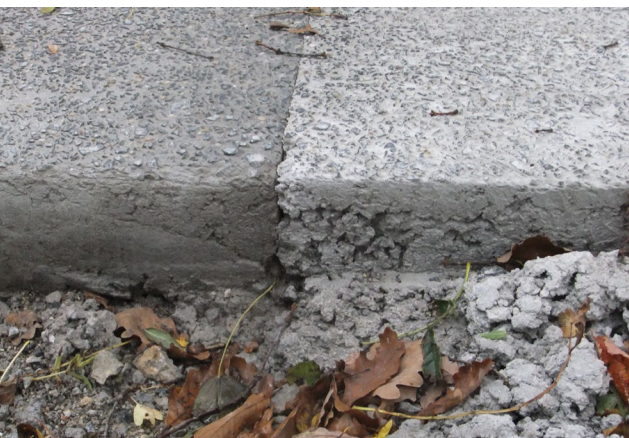
De foto hiernaast toont een dwarse werkvoeg in een landbouwweg, aangelegd in 2017. De werkvoeg is goed zichtbaar door de twee onderscheiden stortfasen en het lichte kleurverschil van het beton. Het is ook duidelijk dat deze einddagvoeg onzorgvuldig werd gerealiseerd. Zowel op het einde van de eerste stortfase als bij het begin van de tweede zijn grote holtes zichtbaar die duiden op het onvoldoende verdichten van de betonspecie. De verharding werd aangelegd met de glijbekistingmachine zonder bijkomende verdichting met trilnaalden. De voeg was ook niet voorzien van deuvels. Dit vormt een zwak punt in de betonverharding en zou in de toekomst hoogstwaarschijnlijk tot een opstuiking leiden. Dergelijk euvel dient hersteld te worden door aan weerszijden van de werkvoeg de verharding over 1 m te vervangen zodat een nieuwe plaat van 2 m lengte ontstaat die tegen perfect rechtlijnig afgezaagde zijvlakken kan worden gestort.

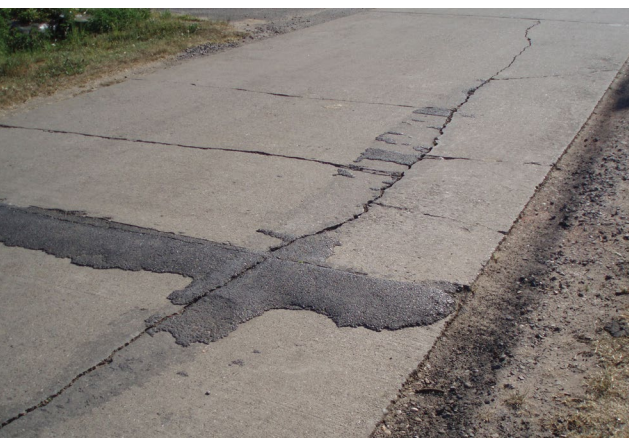
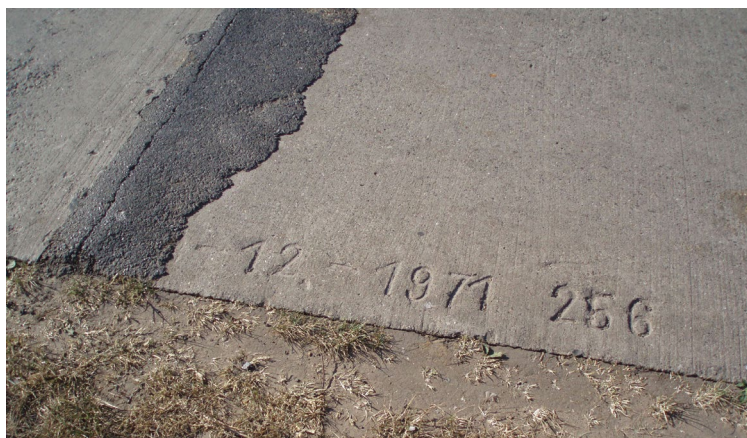
Deze landbouwweg, te Herselt, vertoonde een lichte opstuiking met als bijkomende schade een langse scheur doorheen twee aanliggende platen. Het schadegeval deed zich voor op 21 juni 2016, tijdens het 34<sup>e</sup> dienstjaar van deze weg, die verder nauwelijks enige schade vertoonde. In dit geval deed zich een combinatie voor van ongunstige omstandigheden.

De schade deed zich voor ter hoogte van een einddagvoeg. Dat weten we door de aanwezigheid van de datum die alleen wordt aangebracht bij het begin van een dagproductie.

De datum leert ons dat de verharding werd aangelegd in december 1971, dus tijdens de winterperiode en mogelijk in relatief koude omstandigheden.

De opstuiking gebeurde op de heetste maar ook op de langste dag van het jaar, waarbij het betonoppervlak maximaal werd opgewarmd.

De schade werd hersteld door vervanging van de platen en de weg, die dienst doet voor lokaal en landbouwverkeer, is na 46 jaar nog in goede staat.

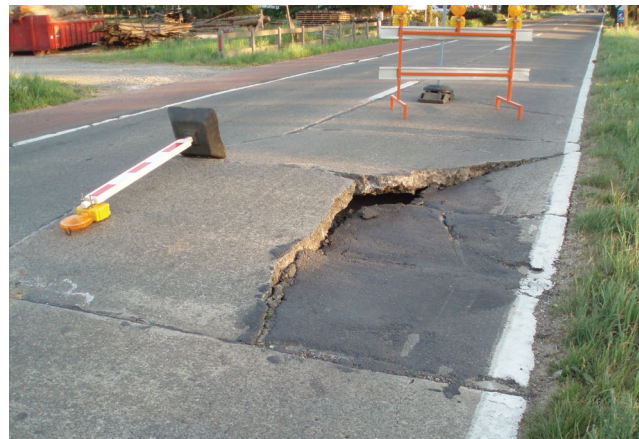
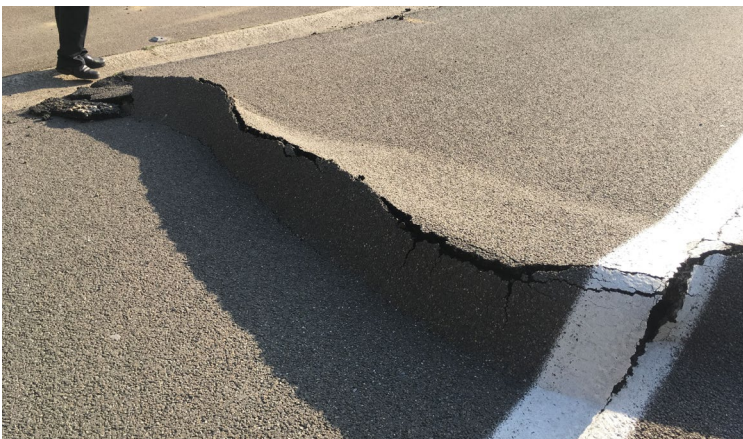
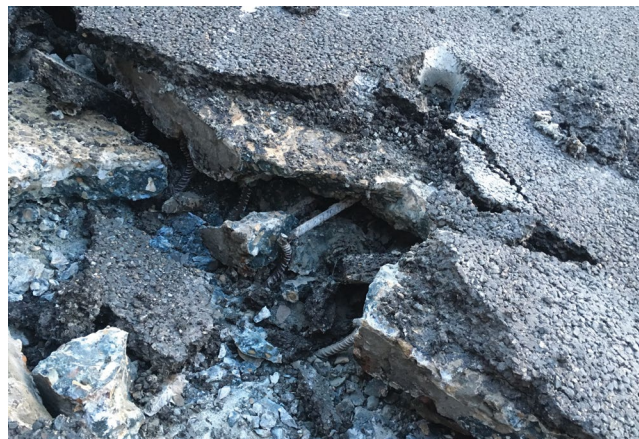
Opstuiking van de autosnelweg E314 te Aarschot op 22 juni 2017. Deze autosnelweg werd aangelegd in DGB en volledig in dienst gesteld in 1982. Het betonnen wegdek werd ter hoogte van Aarschot overlaagd met een splitmastiekasfalt in 2010. Voorafgaand werden de nodige herstellingen uitgevoerd maar een aantal einddagvoegen bevonden zich nog in minder goede staat, waardoor een potentieel risico op opstuiking aanwezig was. Het zwarte asfaltoppervlak heeft dit risico bovendien verhoogd door een hogere warmteopname in de verharding.

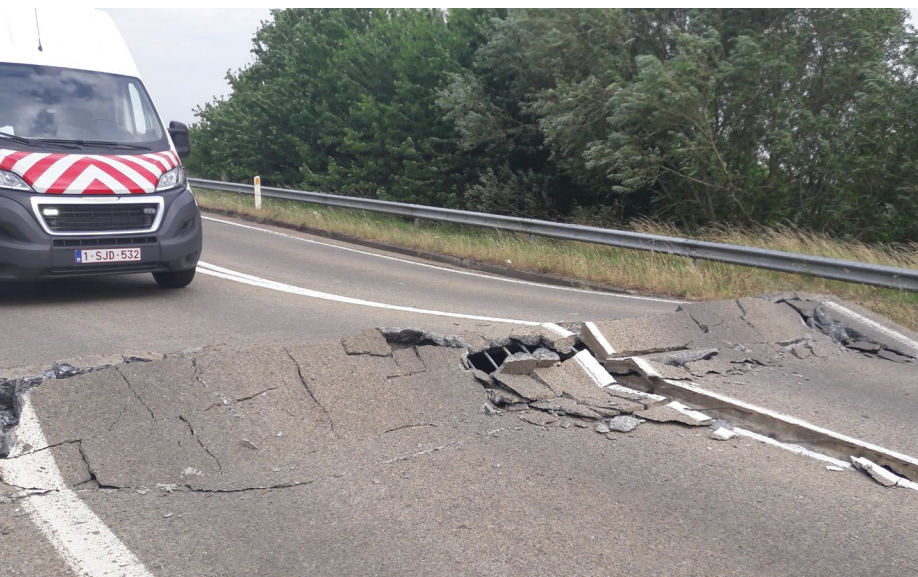
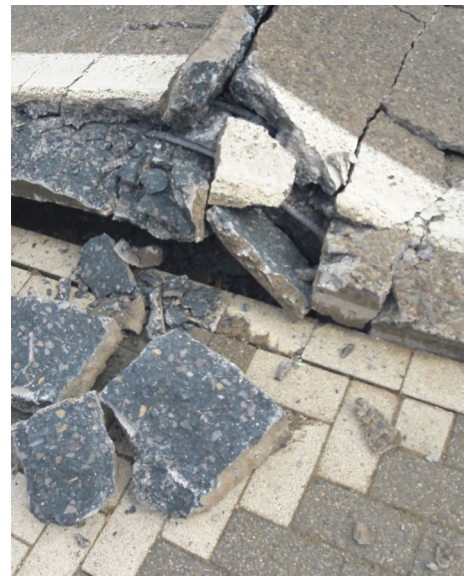
N10 Scherpenheuvel-Diest, 22 juli 2017. Deze gewestweg werd in 1994 vernieuwd door middel van een overlaging in DGB met dikte van 18 cm boven op een oude weg in platenbeton en een nieuwe tussenlaag in asfalt. De beperkte dikte van 18 cm maakt dat dit DGB gevoeliger is voor uitknikken in vergelijking met de hedendaagse betonverhardingen met grotere ontwerpdikte. Twee opstuikingen in 23 jaar tijd vormen de enige schade die zich op deze weg voordeed.

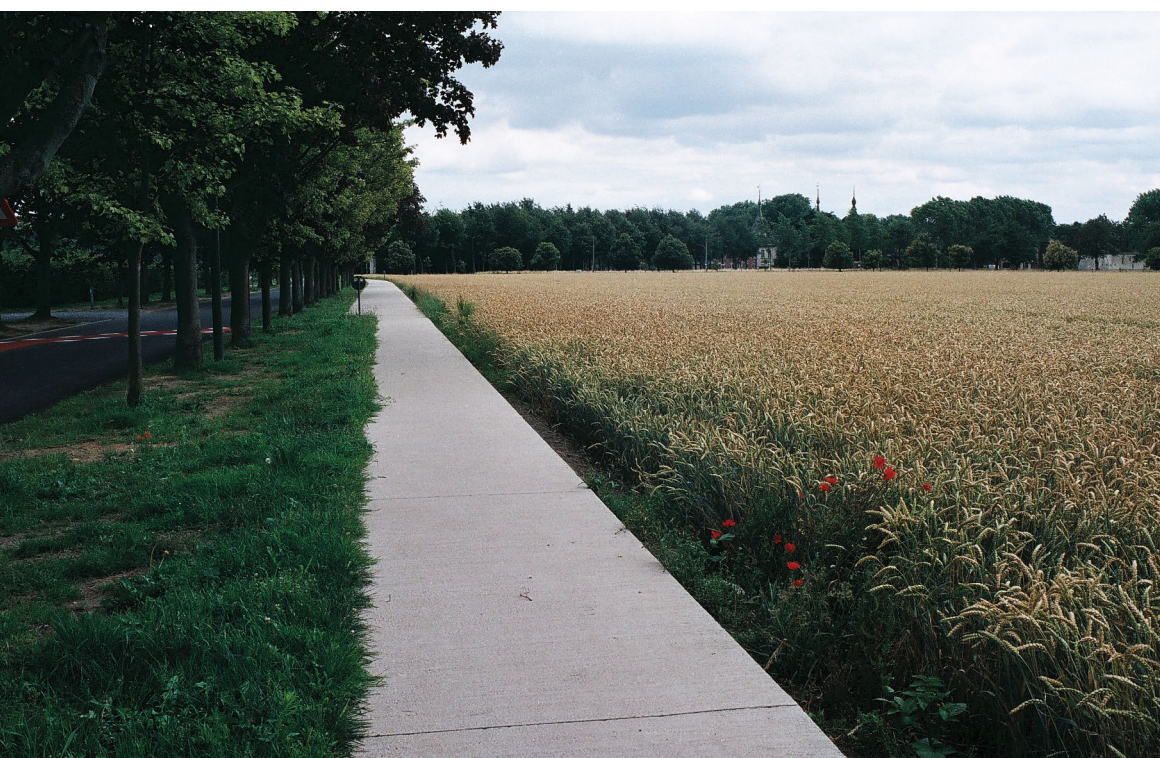
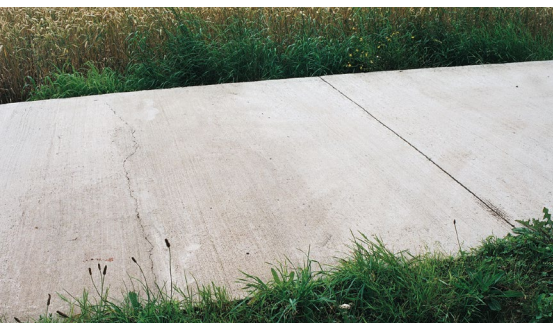
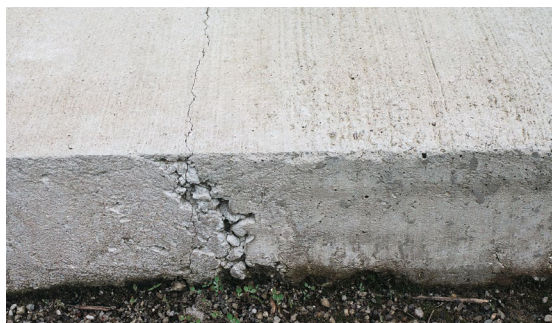
Op dit fietspad te Perk was na aanleg een dwarse scheur zichtbaar, ongeveer 1 m van een dwarse voeg gelegen. Aan de zijkant van de pas aangelegde verharding was de oorzaak van de scheur te vinden: een lokaal gebrekkige verdichting, allicht te wijten aan een onderbreking in het storten van het beton. Aangezien dit een potentieel risico inhield voor een latere opstuiking was een gedeeltelijke vervanging van de plaat met de scheur noodzakelijk.

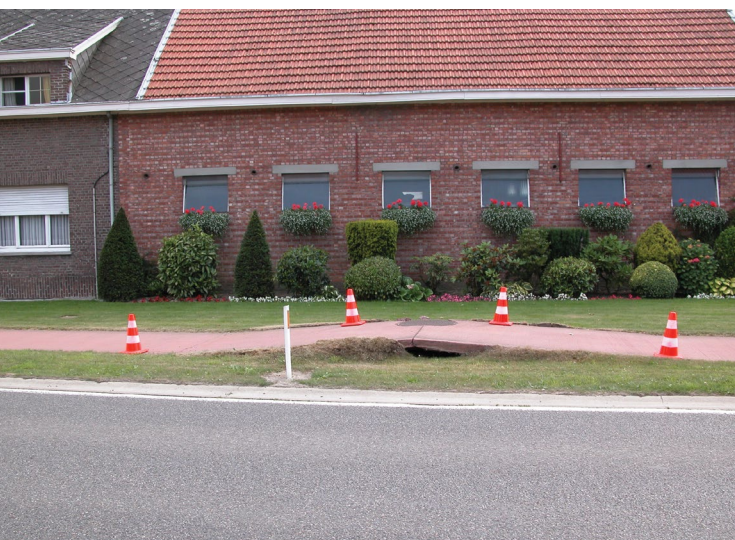
Vaak zijn de riooldeksels ingewerkt in de fietspadverharding. Enerzijds gaat dat ten koste van het rijcomfort en anderzijds vormen dit zwakke punten tussen de betonplaten met een hoger risico voor opstuwen. Ook de beperkte dikte van een fietspadverharding speelt hierbij in het nadeel. Extra aandacht is daarom noodzakelijk om een constante betondikte en betonkwaliteit te realiseren in alle omstandigheden. Wat de putdeksels betreft, is het beter om er geen voeg doorheen te laten lopen maar om ze in het midden van een gewapende betonplaat te voorzien (netwapening diam. 1 mm x diam. 10 mm x 150 mm x 150 mm). Uiteraard is het nog gunstiger om de deksels niet in de fietspadverharding te voorzien.

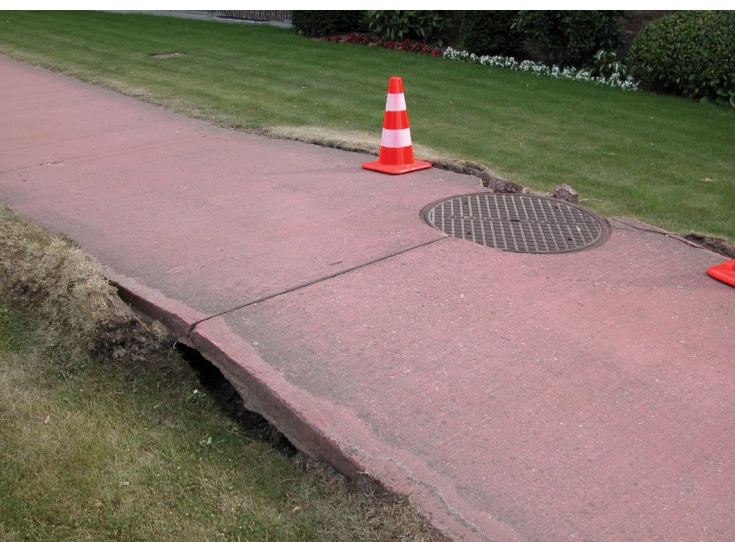
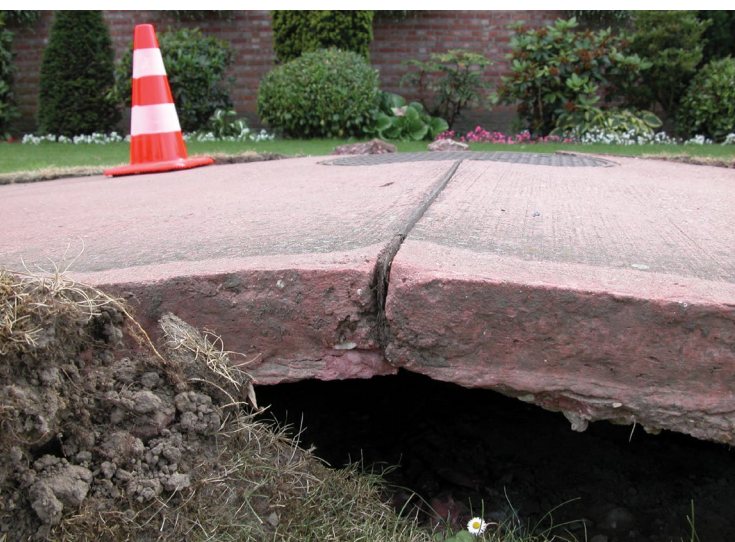
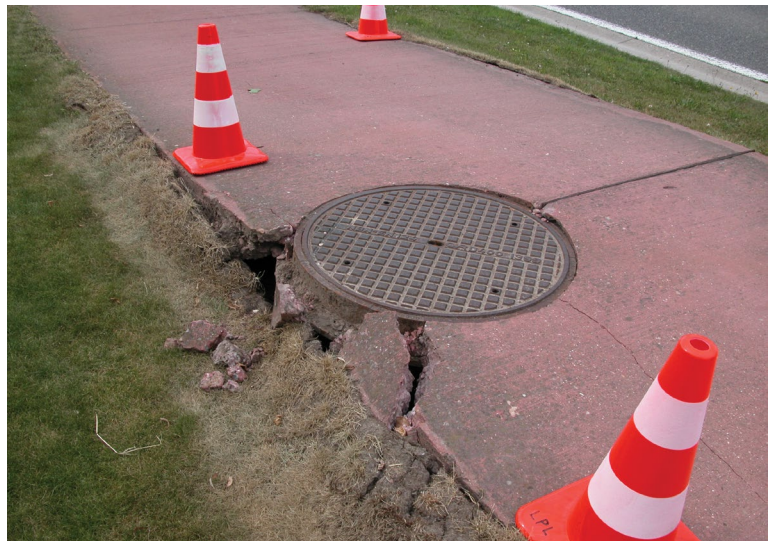
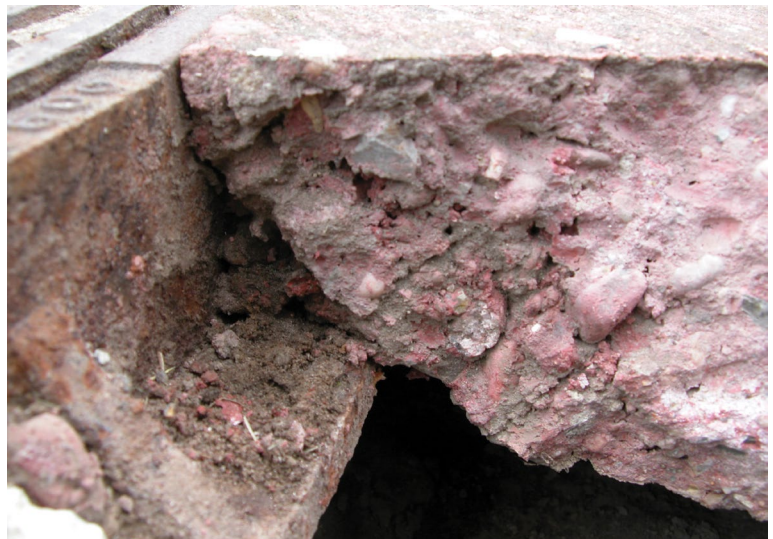
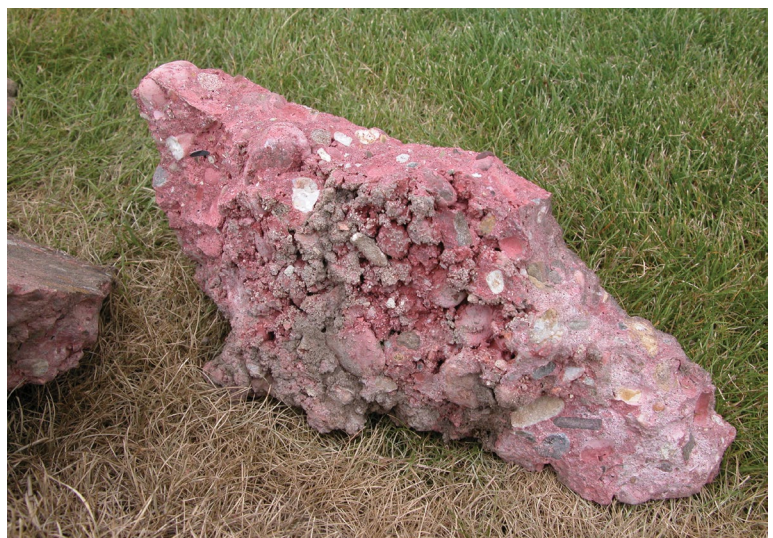
Opstuiking van een vrijliggend fietspad in juli 2006 te Mechelen (Foto's: T. Bernaerts & F. Valckenborgh – Ref.2)  
Het probleem stelt zich ter hoogte van het ingewerkte deksel van een inspectieput. Wat opvalt is de reductie van dikte van de betonplaat op die plaats en het minder goed verdichte beton.

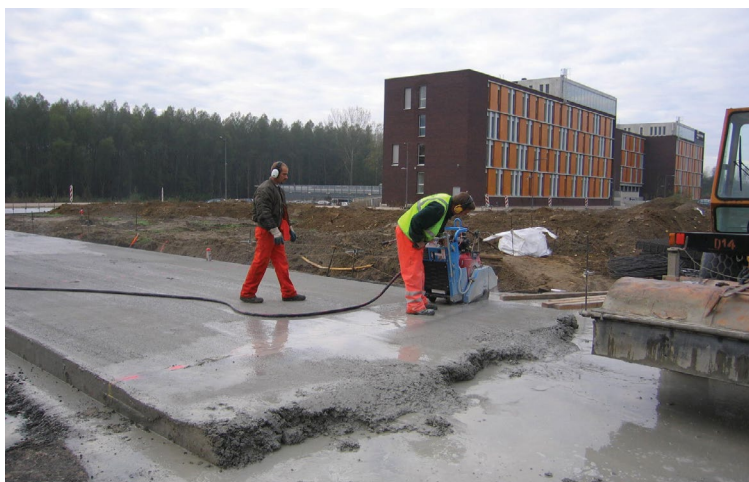
Afzagen en verwijderen van het laatst gestorte gedeelte van een weg in platenbeton

- Voor platenbeton is er de mogelijkheid om het laatste gebetonneerde deel af te zagen, te verwijderen en daar tegenaan te storten. Op die manier is het dageinde alvast van goede kwaliteit. Dwarse werkvoegen dienen in principe gedeuveld te zijn wat bijdraagt tot de weerstand tegen uitknikken van de verharding.

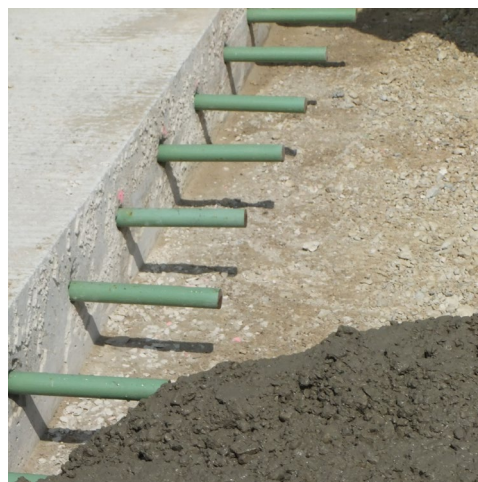
Gedeuvelde dwarse werkvoeg

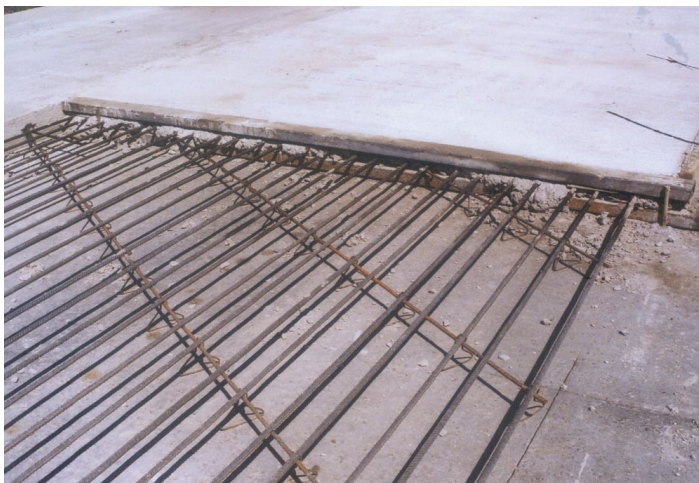
Dwarse werkvoeg in DGB (met aandacht voor de verticaliteit van de voeg)

- Voor doorgaand gewapend beton moet vermeden worden dat beton van de laatste stortfase aan de andere zijde van de dagvoeg terecht komt. Dat gebeurt door middel van een stevig verankerde stalen voegbalk. Hierin worden verticale afsluitplaatjes, tussen de wapeningsstaven, aangebracht die het beton tegenhouden en de verticaliteit van de voeg verzekeren. Bovendien wordt eventueel overtollig beton voorbij de voeg opgevangen door panelen die op de wapening worden gelegd.

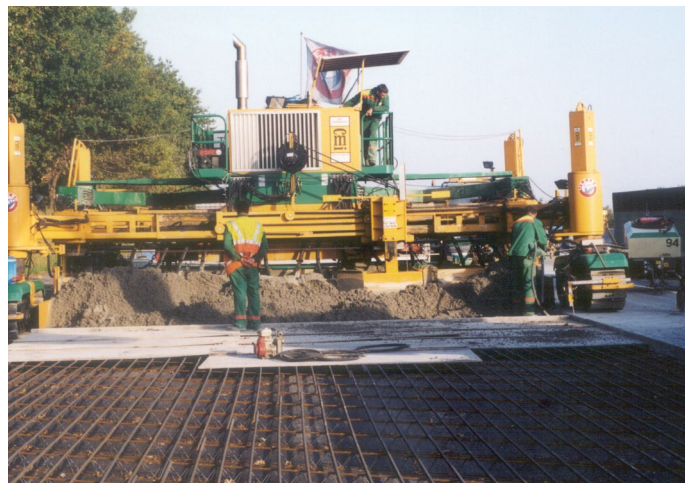
Panelen op het DGB om te vermijden dat vers beton achter de dwarse werkvoeg terecht komt

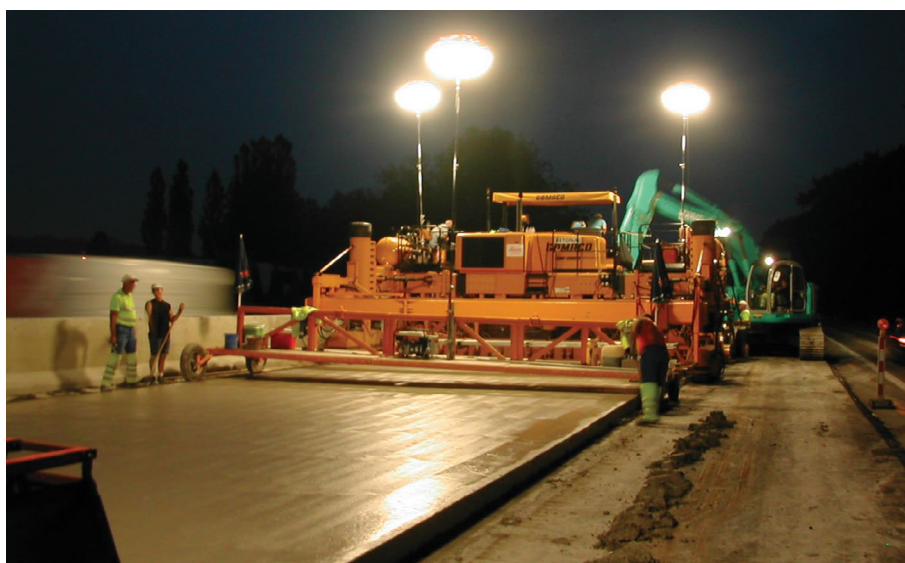
2003, A10, Groot-Bijgaarden, continu betonneren, dag en nacht

- De dwarse werkvoegen kunnen zelfs grotendeels vermeden worden als het werk kan opgesplitst worden in grote stortfasen waarbij continu 24/7 gewerkt wordt. In dat geval wordt ook de duur van de werken gereduceerd en is er bijgevolg minder hinder voor de weggebruikers.

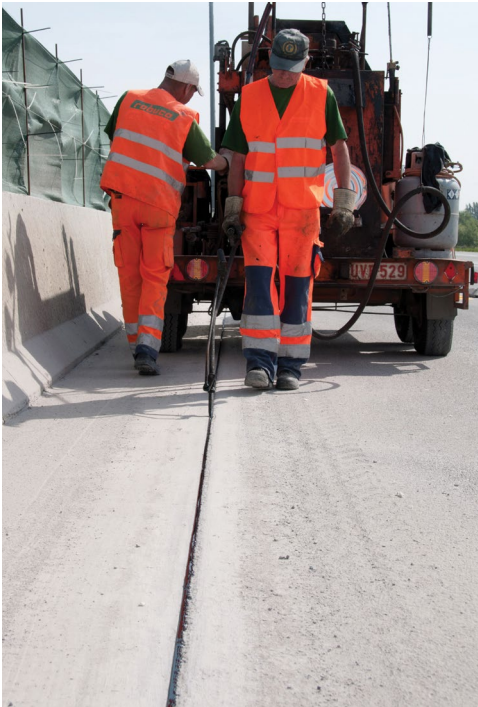
Aanbrengen van warme voegvullingsmassa in een langsvog

- Het weinige onderhoud dat betonwegen vergen moet correct en tijdig worden uitgevoerd. Het gaat dan hoofdzakelijk om het onderhoud van de voegvulling van dwarse en langse voegen.

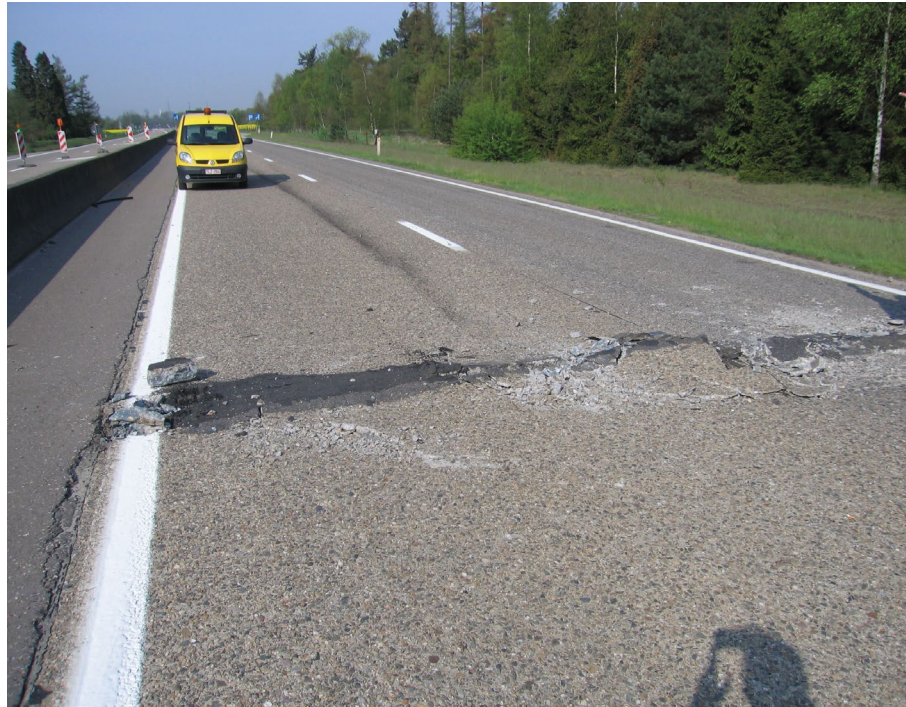
Mol, N71, opstuiking ter hoogte van een voorlopige herstelling van een dwarse werkvoeg met asfalt (Foto: AWV)

Een andere vorm van excentriciteit is de aanwezigheid van voorlopige herstellingen met asfalt. Dit kan zijn ter herstelling van afgebroken plaathoeken, van plaatgedeelten of ter hoogte van uitgebrokkelde dwarse en/of langse voegen. Het kan gaan om asfalt dat over gedeeltelijke breedte van de betonplaat en/of over een deel van de dikte werd aangebracht. Het asfalt zal plastisch vervormen in geval van

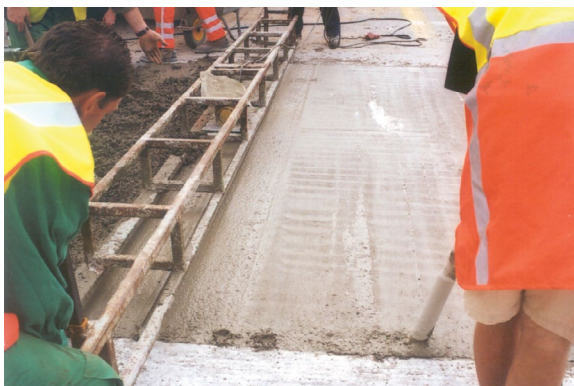
Verdichting met dubbele trilbalk en trilnaald aan de randen

Indien het nodig blijkt om de fundering van de te herstellen zone te vervangen, dan is het gebruik van walsbeton hiertoe aanbevolen. Het gaat in principe om de herstelling van korte stukken waarbij het beton niet met een glijbekistingsmachine wordt verwerkt maar tussen vaste bekistingen. In dat geval wordt een trilbalk gebruikt maar worden de randen nog bijkomend verdicht met behulp van trilnaalden.

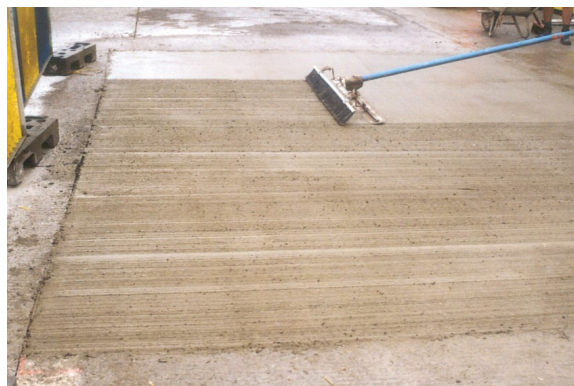
Oppervlakafwerking door dwars bezemen

De herstellde zone heeft best dezelfde oppervlakttextuur als die van het omgevende wegdek. Het beton wordt onmiddellijk beschermd tegen verdamping met een nabehandelsproduct en met een isolerende beschermingslaag, teneinde de ontwikkeling van de mechanische weerstand te bevorderen door de vrijgekomen hydratiewarmte in het beton te houden.

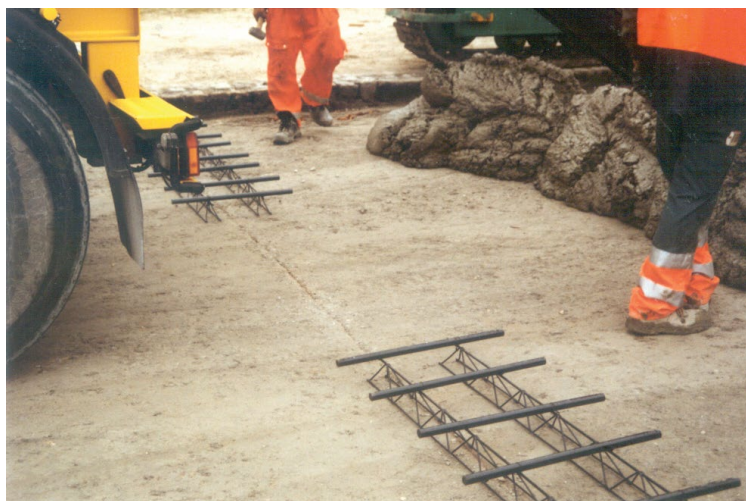
Herstellen van platenbeton – gedeuvelde dwarse krimpbuigvoeg (in uitvoering) op een fundering van gezaagd walsbeton

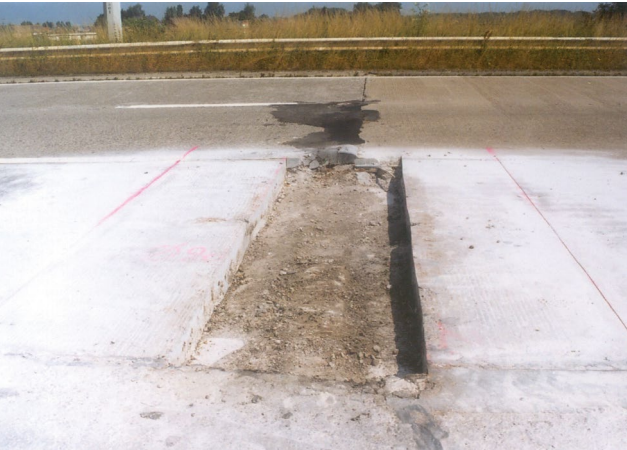
Te herstellen vak met zaagsneden op volledige en halve dikte

Bij methode 2 worden twee extra zaagsneden gemaakt met een diepte van 4 tot 7 cm, afhankelijk van de positie van de langswapeningen. Deze zaagsneden mogen in geen geval langswapeningen beschadigen. Ze bevinden zich minstens 1 m voorbij de eerste 2 zaagsneden.

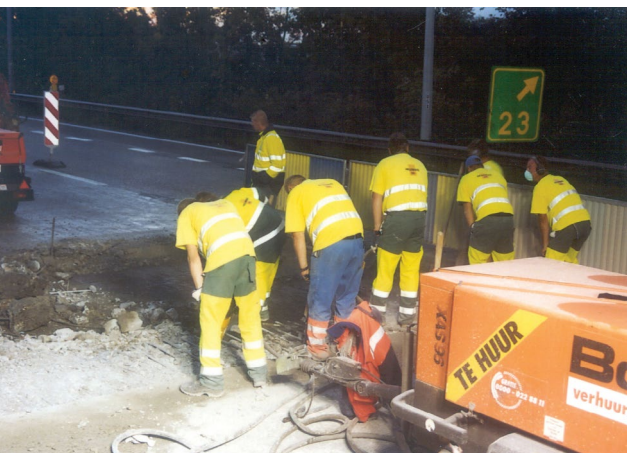
Manuele opbraak in de zone van de behouden wapening

Dankzij deze werkwijze kunnen de bestaande wapeningen bij de opbraak worden blootgelegd. Ter hoogte van het deel waar de bestaande langswapeningen worden gerecupereerd, wordt het beton weggenomen met behulp van pneumatische hamers, zonder deze wapening te beschadigen (ze mag niet worden gebogen,...). Langs de randen van de te herstellen zone wordt het beton verticaal onder de zaagsnede afgeschoten. De nieuwe wapeningen worden met binddraad met de bestaande wapeningen worden verbonden.

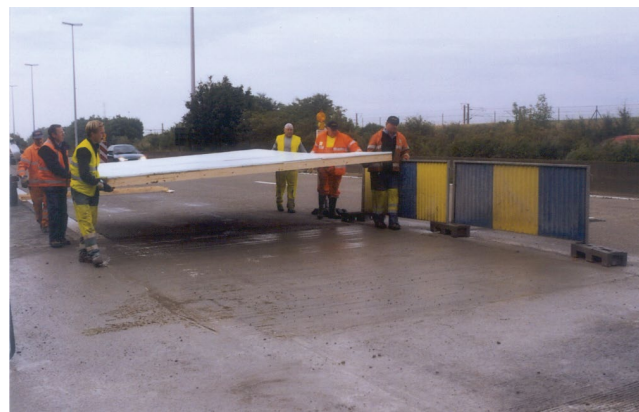
Aanbrengen van isolatieplaten op het herstelbeton met het oog op het behoud van de hydratatiewarmte en een snellere uitharding
