# RENOVATION DU RING D'ANVERS

## Approches et techniques innovantes

Par conséquent, le Ring d'Anvers nécessitait une solide rénovation structurelle. L'administration responsable, le Département des Routes et de la Circulation d'Anvers, a donc lancé en 2001 l'étude et la réalisation du projet "Entretien structurel du Ring d'Anvers".

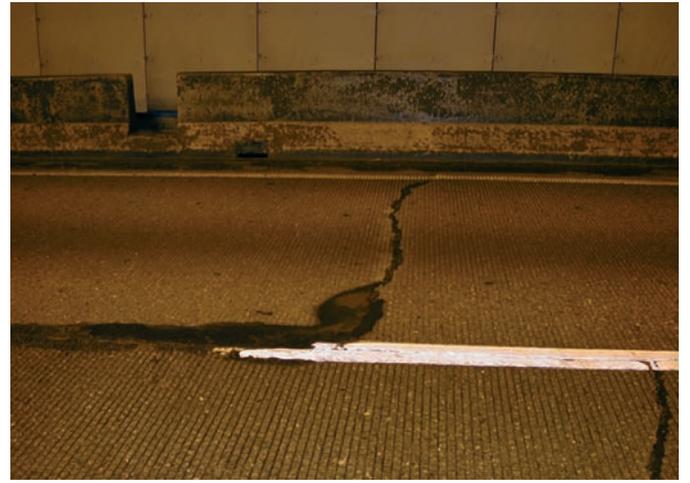
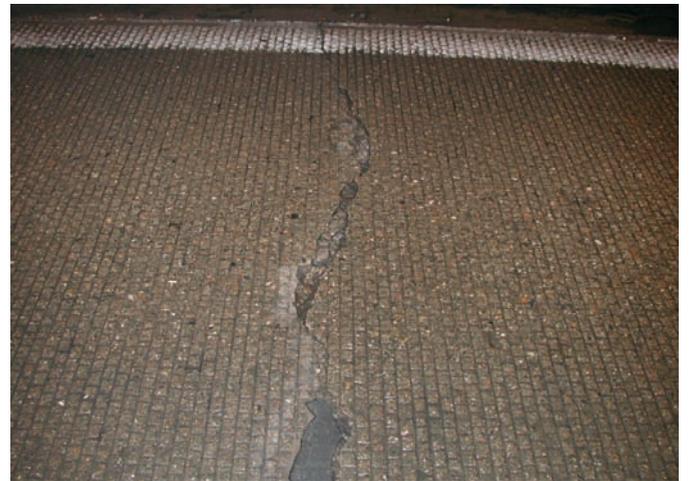
1 & 2 – Dalles fissurées dans le tunnel Kennedy

- des fissures, pelades, et faïençage ... de l'asphalte ;
- des dalles de béton fissurées dans le tunnel Kennedy ;
- des glissières de sécurité en acier ou des barrières de sécurité en béton sérieusement endommagées ;
- un écoulement défectueux des eaux de pluie ;
- des affaissements des accotements suite à l'infiltration de sable dans les égouts.

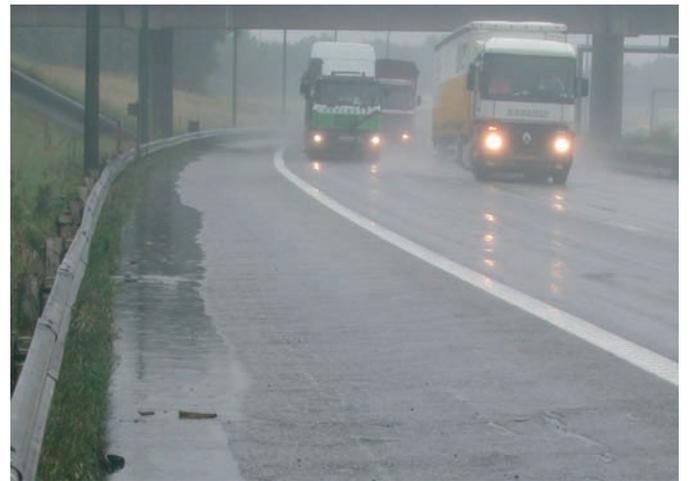
3 – Evacuation d'eau défectueuse – glissières de sécurité en acier endommagées

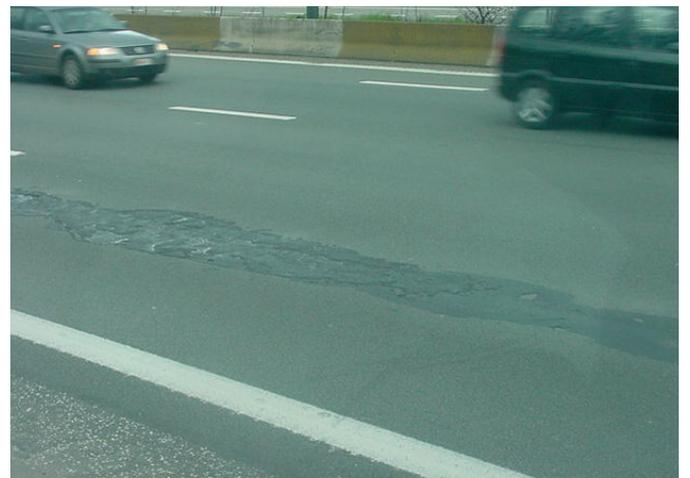
4 – Revêtement en asphalte endommagé

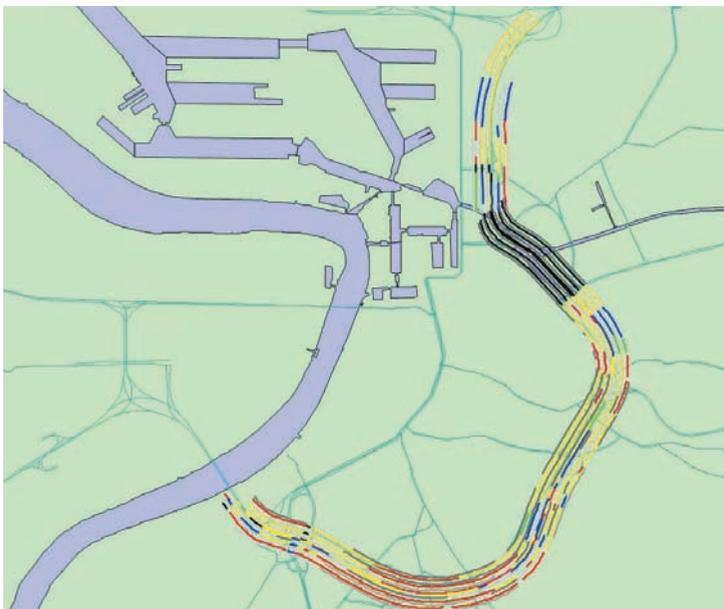
Fig.2 – Résultats des mesures au géoradar

Le géoradar a été appliqué au R1 pour obtenir une image de l'épaisseur des différentes couches et détecter les éventuelles zones de faiblesse.

Le géoradar est une méthode d'examen physique non destructive qui permet de passer en revue rapidement et en haute résolution les assises peu profondes au moyen d'ondes électromagnétiques. Le principe est le suivant : grâce à une antenne, une onde électromagnétique est envoyée à partir du niveau du sol, après quoi cette onde se propage dans l'assise. S'il y a des traces d'hétérogénéité dans l'assise, par exemple à l'interface entre l'asphalte et la couche de fondation sous-jacente, une partie de l'énergie électromagnétique de l'onde sera renvoyée par cette hétérogénéité. La partie réfléchi de l'onde se propage alors en direction du niveau du sol et la forme de l'onde est enregistrée par l'antenne de réception. La partie non réfléchi de l'onde s'enfonce plus profondément dans l'assise.

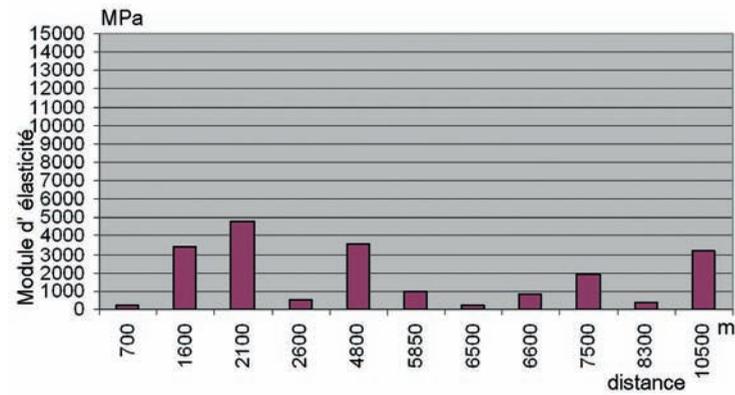
Fig.3 – Module d'élasticité (MPa) du béton maigre obtenu au moyen des mesures réalisées avec le déflectomètre à boulet

Le module d'élasticité d'une nouvelle fondation en béton maigre se situe aux environs de 15000 MPa. Les mesures de la déflexion au déflectomètre à boulet sur le R1 ont révélé que le module d'élasticité de la fondation existante en béton maigre était souvent en-deçà de cette valeur.

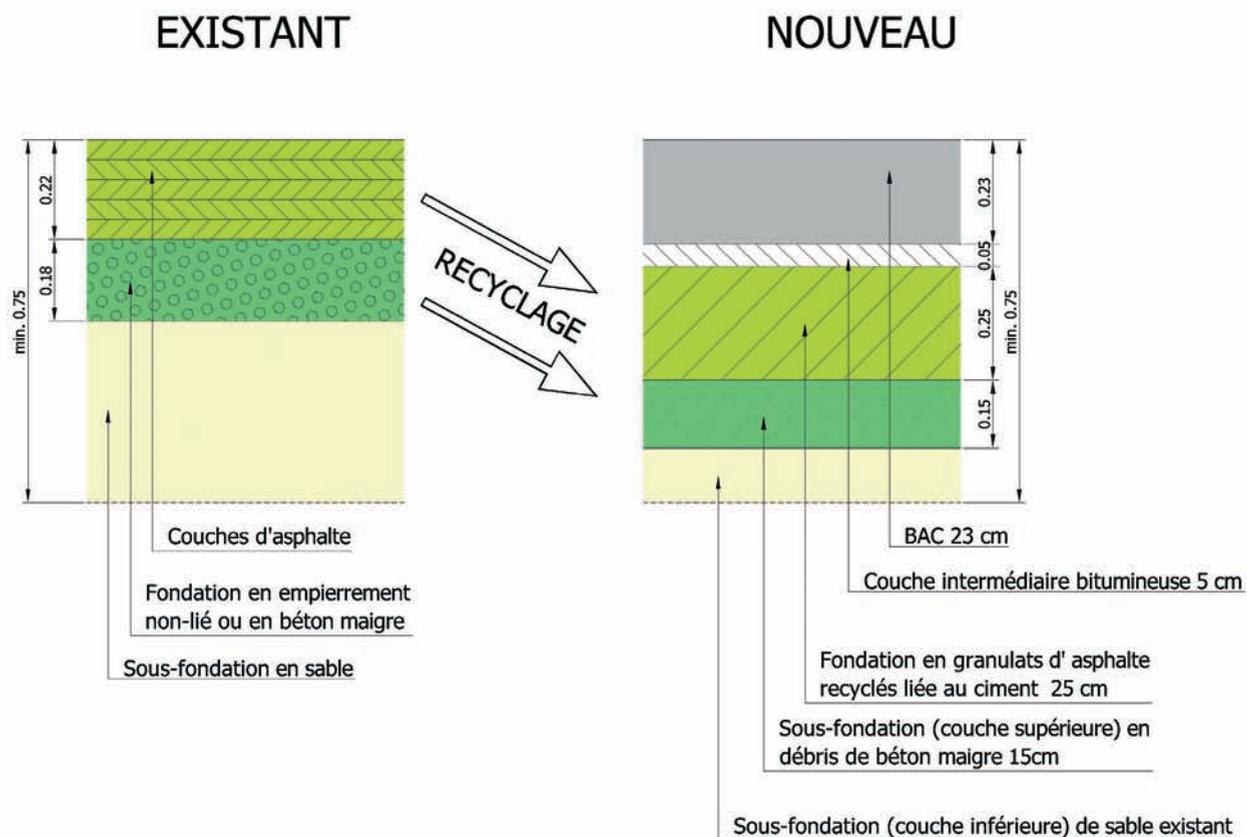
Fig.4 – Recyclage de l'ancienne à la nouvelle structure routière

Dans le projet du R1, les débris de béton ont été recyclés dans la sous-fondation non liée (fig.4).

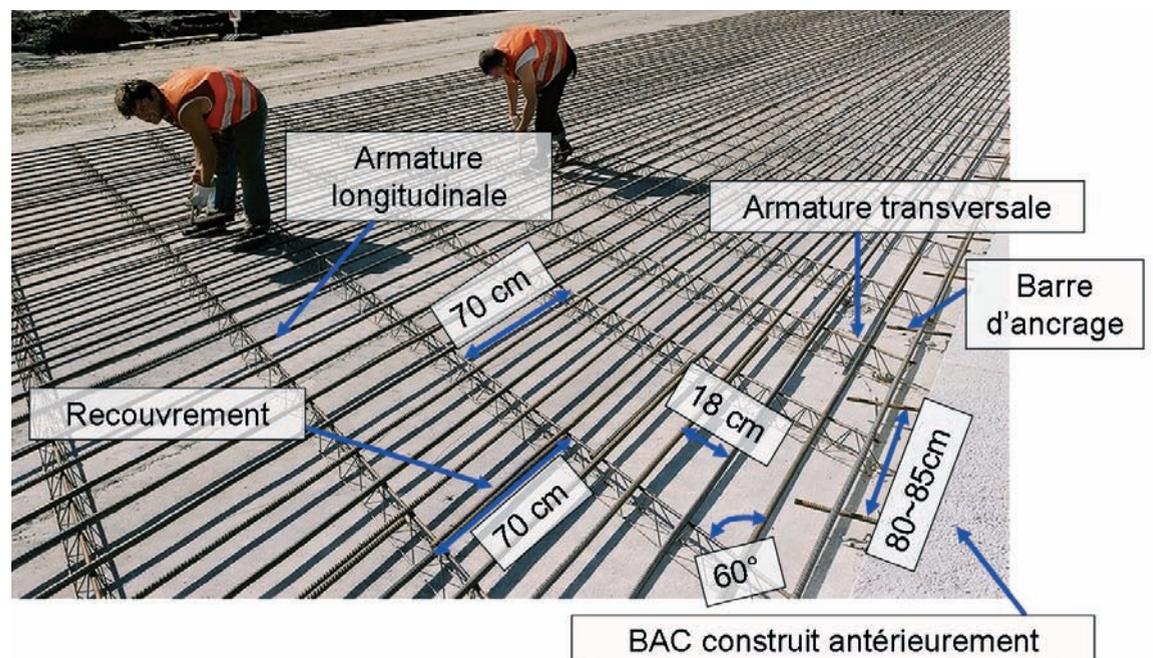
Exécution belge de l'armature dans le BAC

Cette armature transversale est posée avec un angle de  $60^\circ$  par rapport à l'armature longitudinale. Si l'armature transversale était perpendiculaire à l'axe de la chaussée, les barres pourraient engendrer des fissures transversales et se corroder sous l'effet de l'eau qui s'infiltrerait par ces fissures.

Les joints longitudinaux de construction entre les différentes phases de bétonnage sont munis de barres d'ancrage d'un diamètre de 16 mm. Ces barres sont fixées par ancrage chimique dans des trous forés perpendiculairement et à mi-épaisseur de la bande adjacente en béton durci. L'espacement des barres est de 0,80 à 0,85 m afin de permettre le forage des trous entre les armatures transversales.

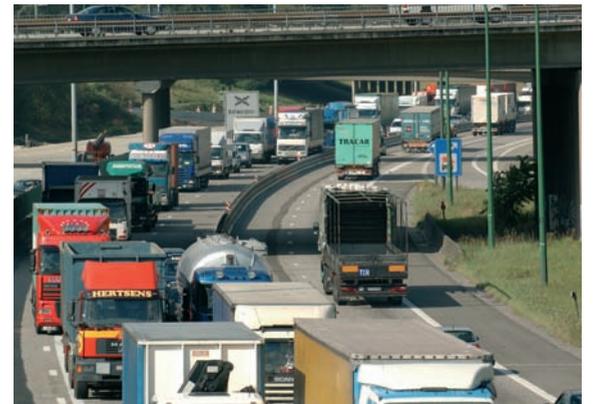
Dimensionnement : le R1 fait partie de la classe de trafic la plus élevée en raison de la part importante de véhicules lourds

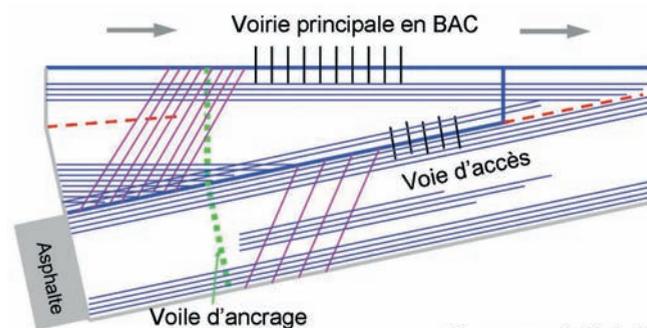
Figure non à l'échelle

Fig. 5 – Plan schématique de l'armature au niveau d'une voie d'accès ou de sortie

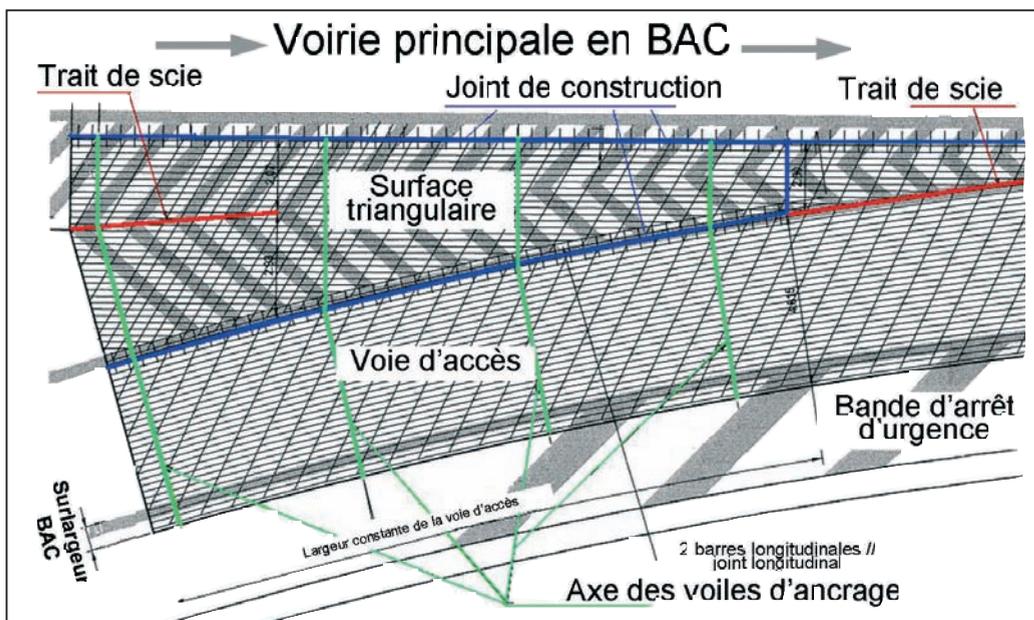
Fig. 6 – Présentation détaillée de l'armature dans une voie d'accès

Si la largeur du revêtement devient supérieure à 5 m, une fissure de retrait-flexion longitudinale peut se développer spontanément. C'est pourquoi, à partir d'une largeur de plus de 5 m, un joint longitudinal est réalisé par sciage. Lorsque la largeur de bétonnage redevient inférieure à 5 m, le joint est arrêté. Pour limiter le risque de propagation spontanée éventuelle de la fissure au-delà du joint, des barres transversales supplémentaires (tous les 0,35 m au lieu de 0,70 m) sont posées à l'extrémité du joint.

Pour limiter le risque d'ouverture du joint de construction longitudinal entre la voirie principale et la partie à largeur variable, des barres d'ancrage supplémentaires (tous les 0,40 m au lieu de 0,80 m) ont été jugées nécessaires.

Lorsque l'armature longitudinale d'une bande à largeur variable n'est pas parallèle au bord d'une bande bétonnée adjacente, 2 barres longitudinales sont posées parallèlement au bord pour éviter toute fissure non désirée.

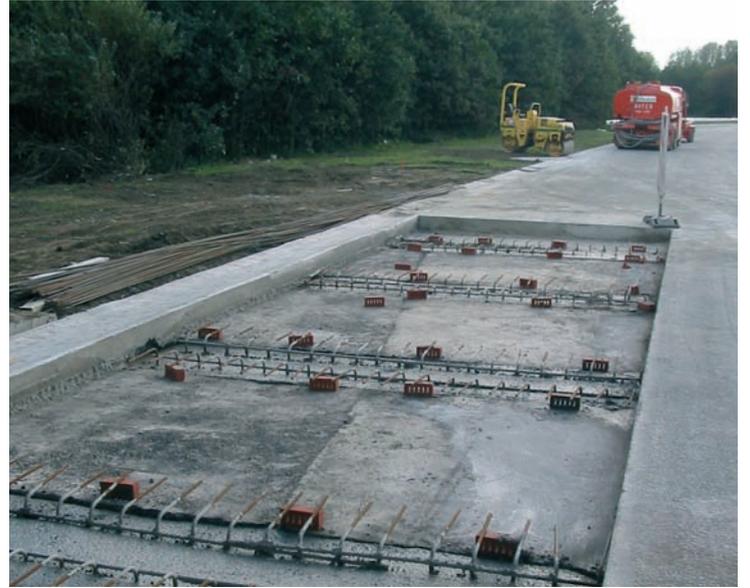
Vue de la culée d'ancrage constituée de quatre voiles

L'efficacité d'une telle culée d'ancrage dépend du nombre de voiles et de la dimension de ceux-ci. Il va de soi qu'un tel ancrage doit être suffisamment résistant pour que l'amplitude résiduelle du mouvement des extrémités soit pratiquement inexistante.

Les voiles sont réalisés en creusant des tranchées dans l'assise, après la pose de la fondation. L'armature et les barres d'attente nécessaires sont posées et le béton est coulé contre les parois de l'excavation (sans coffrage).

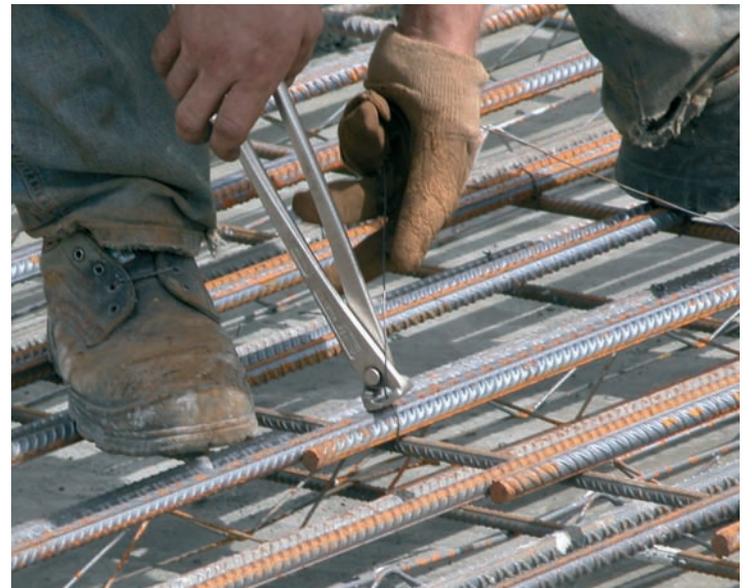
Pose de l'armature au-dessus de la culée d'ancrage

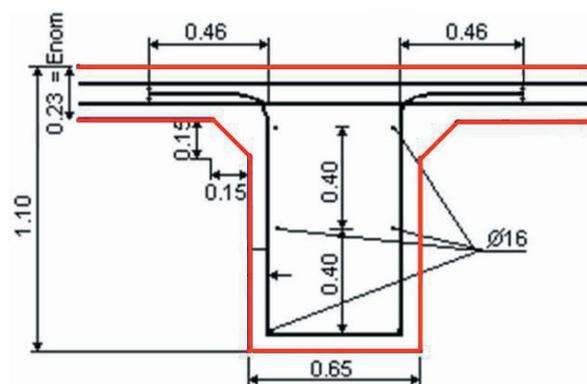
Fig. 7 – Section transversale d'un voile d'ancrage

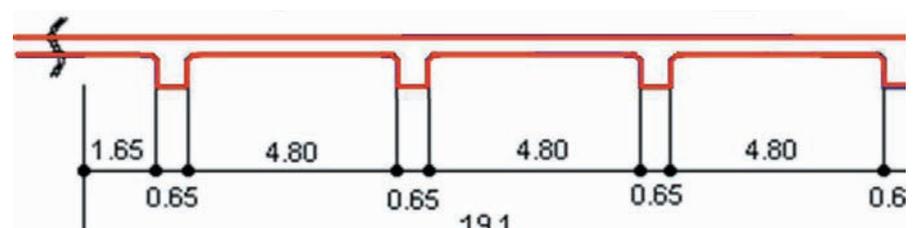
Fig. 8 – Section longitudinale et dimensions d'une culée d'ancrage

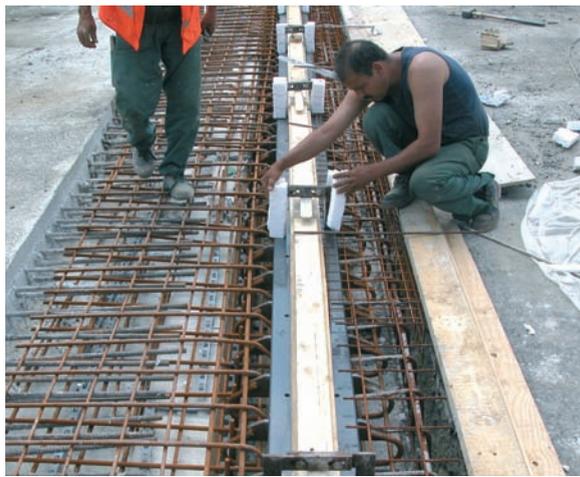
Vue de l'armature du joint d'extrémité

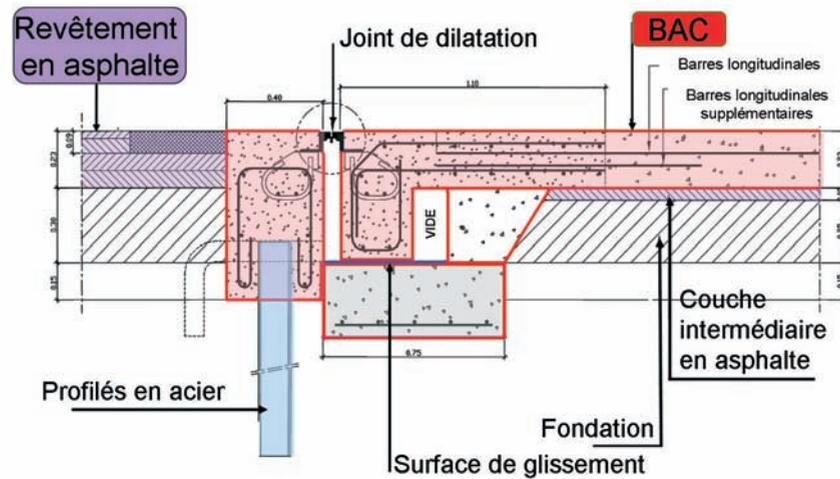
Fig. 9 – Section transversale du joint d'extrémité utilisé sur le R1

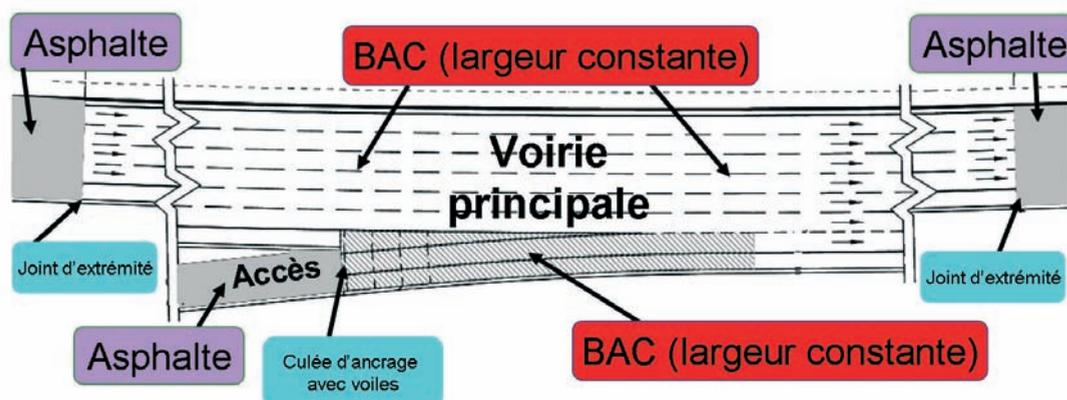
Fig. 10 – Vue générale de l'implantation des dispositifs d'extrémité

Le revêtement en BAC de la chaussée principale ne bouge pas à l'emplacement des voies d'accès et de sortie. C'est la raison pour laquelle des culées d'ancrage ont été utilisées aux extrémités des voies d'accès et de sortie. Le nombre de voiles a été déterminé de telle sorte que l'amplitude résiduelle reste limitée à 4 mm.

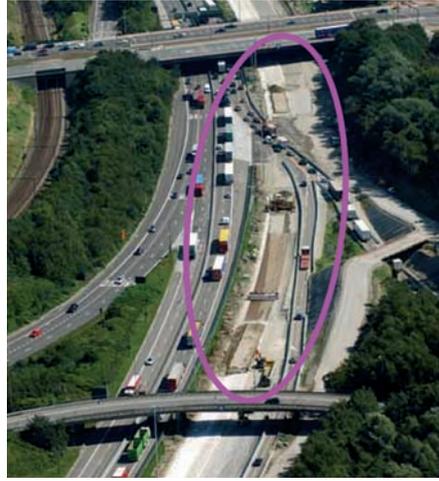
*Vue générale d'une interruption du BAC avec une couche de sable isolante aux extrémités*

Cette solution consiste à appliquer sur toute la largeur du revêtement en BAC une couche de sable humide de 0,50 m d'épaisseur sur une longueur de 50 m. Celle-ci fonctionne comme une couche isolante et limite par conséquent les variations de température dans le revêtement en béton. Une longueur de 50 m a été jugée suffisante étant donné la variation limitée de température qui pouvait être attendue pendant cette situation provisoire. Pour protéger le nouveau revêtement, une membrane plastique a été placée sous la couche de sable. La membrane plastique et la couche de sable ont été enlevées au plus tôt un jour avant le bétonnage du revêtement de raccord. Toutes ces opérations ont été effectuées avec la prudence nécessaire afin d'éviter d'endommager le revêtement. Si nécessaire, le revêtement existant a préalablement été nettoyé.

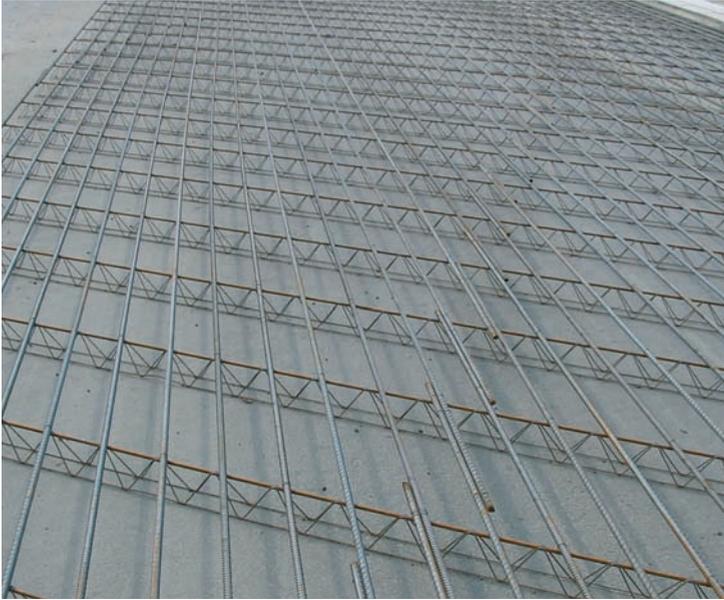
*Mise en place des barres transversales sur supports*

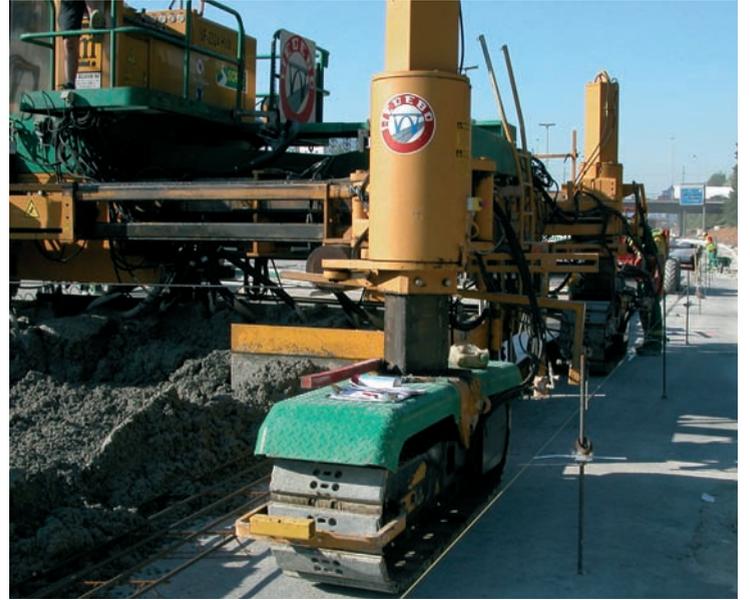
*Vue du recouvrement décalé des barres longitudinales*

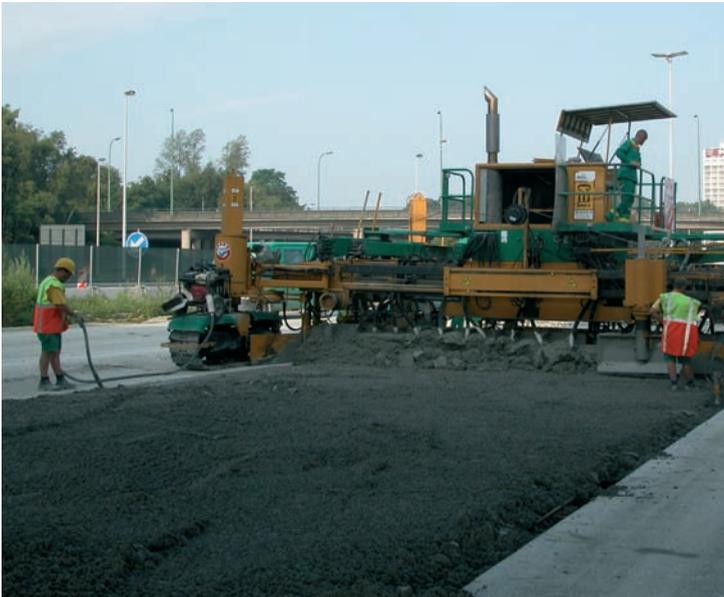
*La machine à coffrages glissants guidée sur fils*

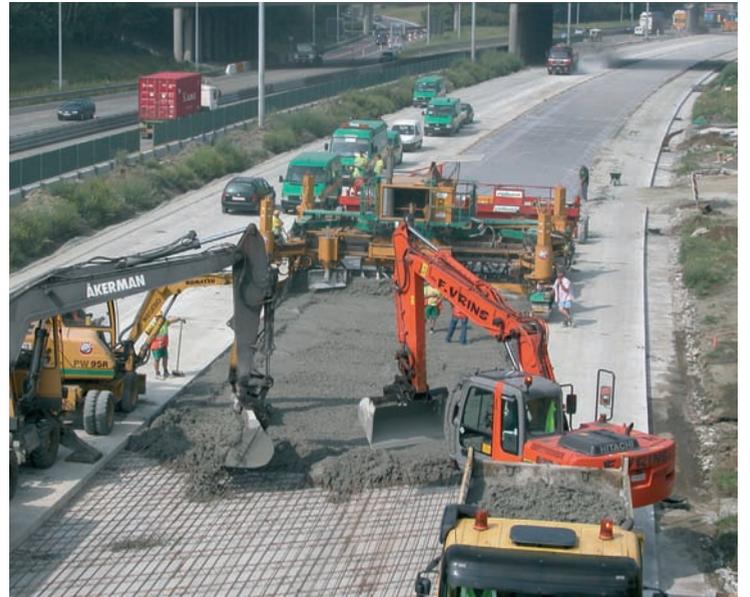
*Vue de la machine à coffrages glissants et de la vibration manuelle supplémentaire du béton le long des bords*

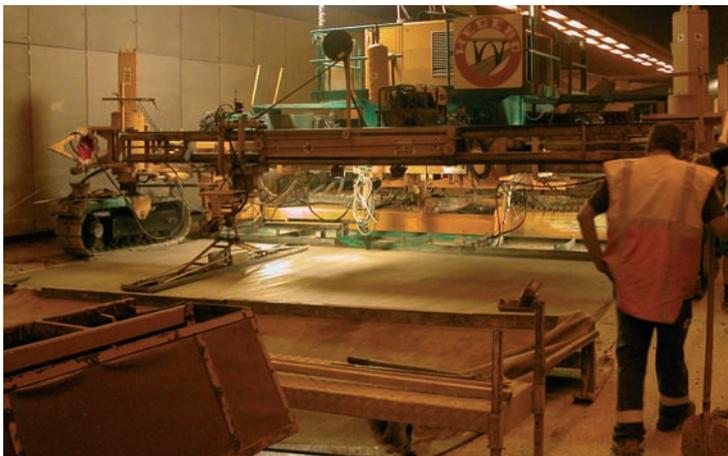
*Pose des goujons pour le revêtement en dalles de béton dans le tunnel Kennedy*

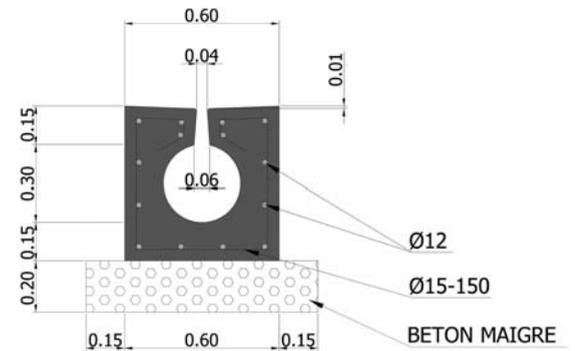
Fig. 11 – Section transversale du caniveau à fente

Dans le cas d'un filet d'eau classique avec des avaloirs, l'eau se déplace à la surface du filet d'eau vers l'avaloir. Lorsque celui-ci est bouché par des feuilles, à cause d'un manque d'entretien, etc. l'eau s'accumule sur la chaussée.

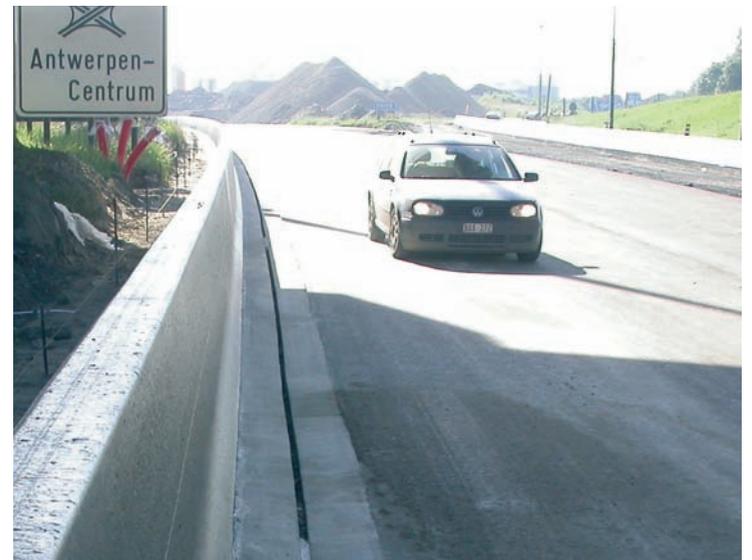
Vue de la barrière de sécurité en béton et du caniveau à fente

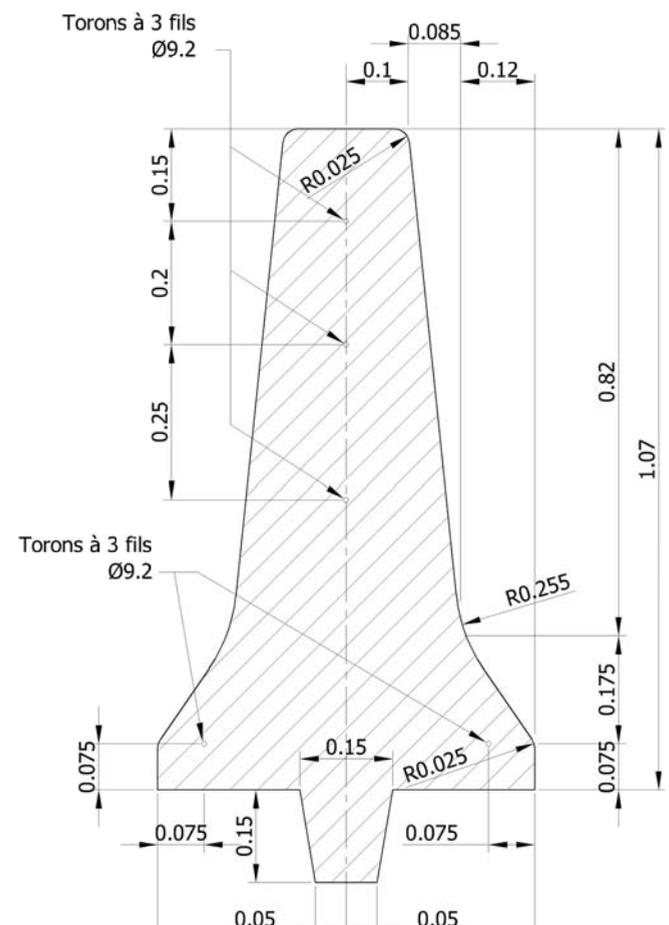
Fig. 12 – Section transversale de la barrière de sécurité de type F

Ces critères diffèrent quelque peu des conditions d'essais de la norme européenne EN 1317-2, mais sur la base d'une interprétation comparative, on peut estimer que la barrière de type F satisfait très probablement au niveau de résistance H4.

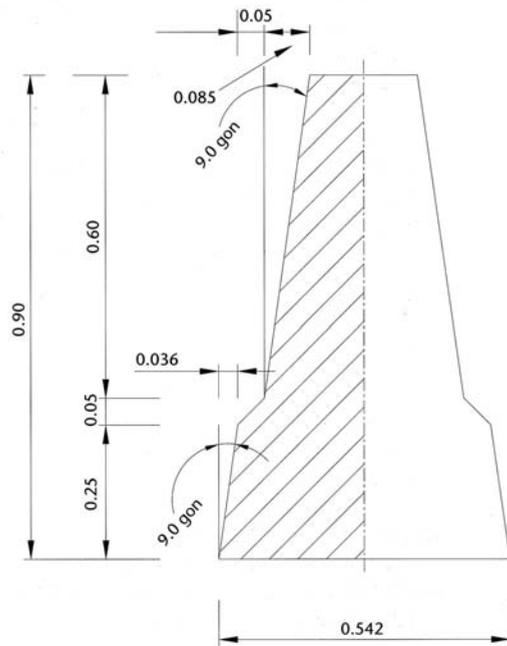
Fig. 13 – Section transversale du séparateur de type "step-barrier"

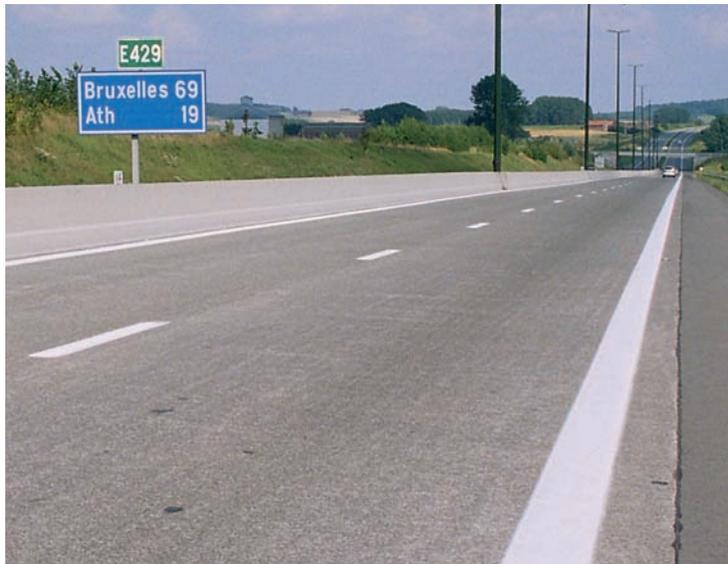
Séparateur de type "step-barrier" le long de l'autoroute A8 Bruxelles-Tournai

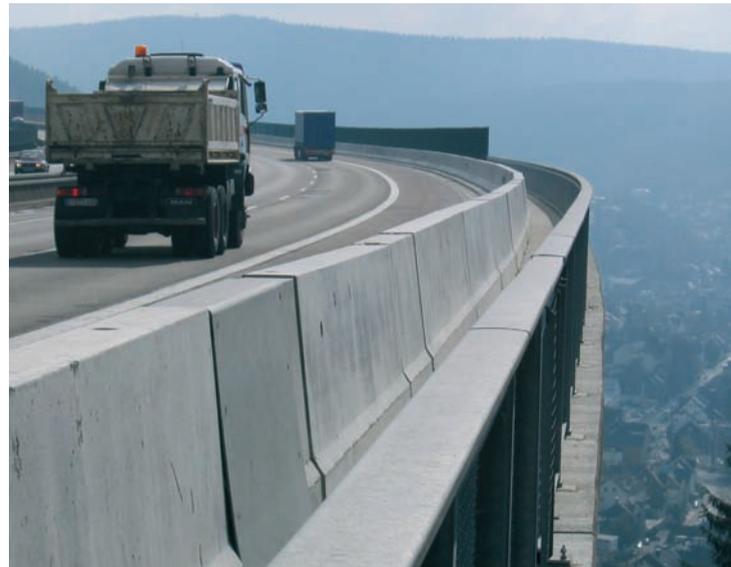
Deltabloc avec niveau de retenue H4b installé sur un viaduc (pont Siegtal à Siegen, Allemagne)

Au droit des traversées, la barrière de sécurité coulée en place a été interrompue et remplacée par des éléments en béton préfabriqué. DELTA BLOC offre une gamme étendue d'éléments en béton préfabriqué, toutes testées suivant les normes européennes, dans différentes classes de niveau de retenue, de largeur utile et de niveau de choc. Le type placé sur le Ring d'Anvers est un profil New Jersey de 1 m de haut ayant un niveau de retenue H2, une largeur utile W6 et un niveau de choc B.

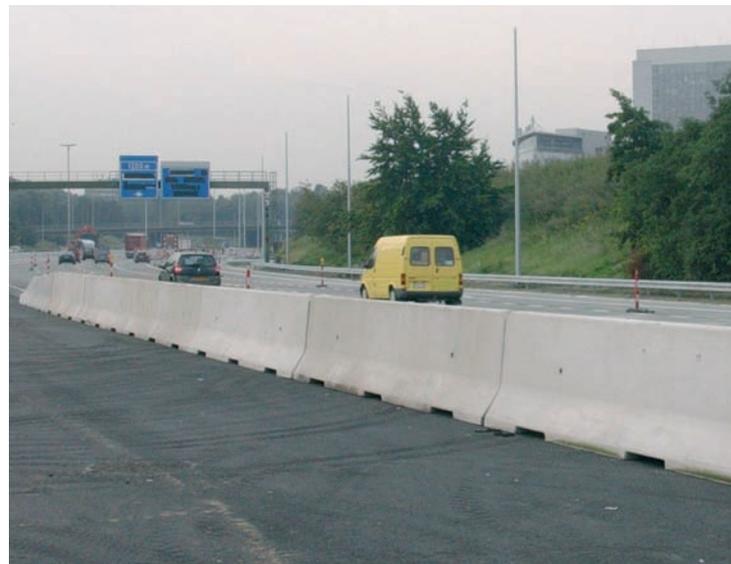
Deltabloc sur le Ring d'Anvers
