# EEN NIEUWE JEUGD VOOR EEN OUDE DAME VAN 78 JAAR

## *De renovatie van de Lorrainedreef in Brussel*

## DOSSIER CEMENT

31  
maart 2004

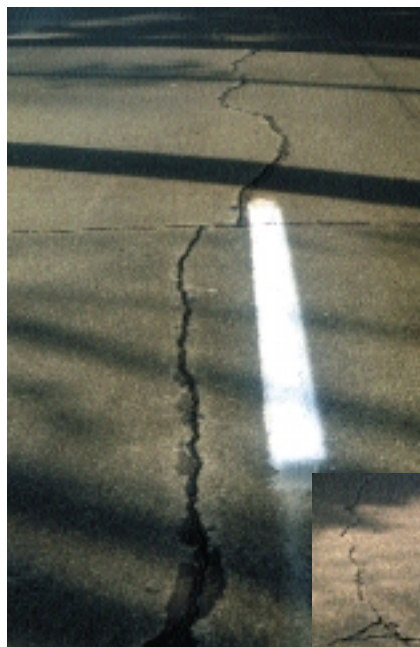
1

Verschillende soorten scheuren konden worden vastgesteld. Eerst en vooral werd over het grootste deel van de weg een langse scheur genoteerd. Ze is het gevolg van de afwezigheid van een langsvog. De scheur (foto 1) golft langs weerszijden van de lengteas van de weg. Ze is enerzijds, in dwarsrichting, ontstaan door het krimpen van het beton tijdens het verharden, en anderzijds, in langsricting, door het doorbuigen van de plaat ten gevolge van kleine zettingsverschillen tussen de randen en de as van de weg. Deze differentiële zettingen worden nog verergerd door het verkeer. Daarom wordt vandaag voor een weg die breder is dan 4,5 m steeds aangeraden om een langsvog aan te brengen, die ‘langse krimp-/buigvoeg’ genoemd wordt.

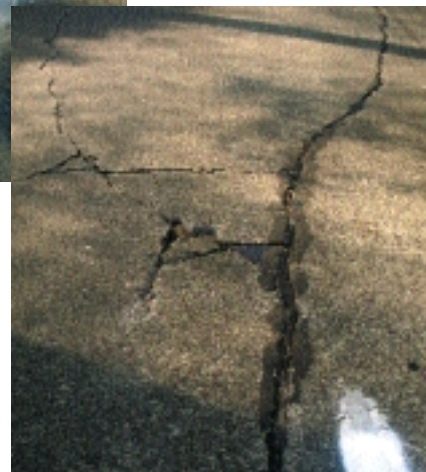
2

Ten slotte waren door de aanwezigheid van meerdere scheuren delen van platen plaatselijk in verschillende stukken gebroken. Soms waren ze zelfs volledig verbrijzeld (foto 2).

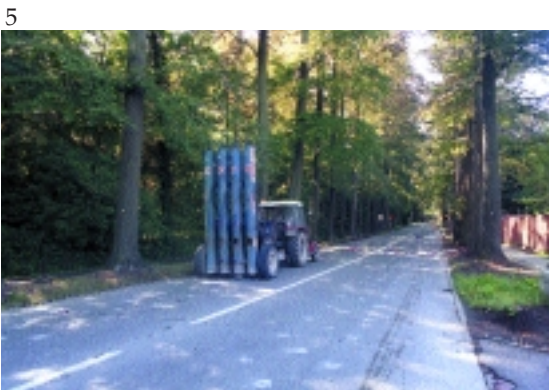
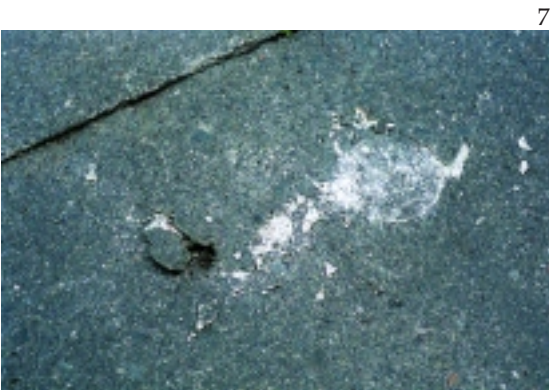
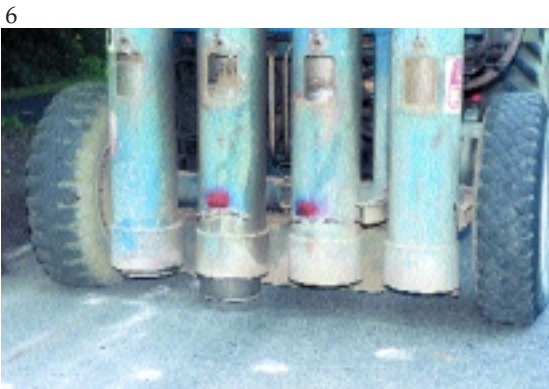
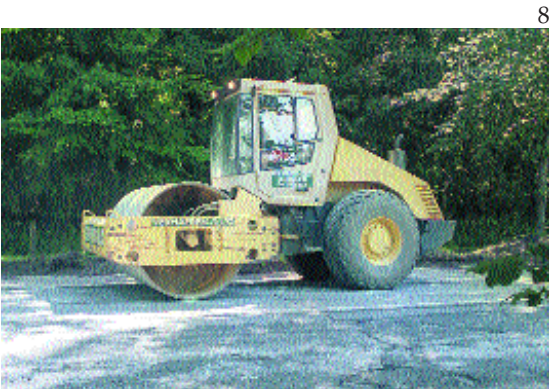
Dit werk werd over de volledige lengte van de dreef uitgevoerd met een machine uitgerust met 4 heiblokken die elk om beurt naar beneden vallen (foto's 5 en 6). Bij de gebruikte machine kon de valhoogte volgens 4 niveaus geregeld worden. Met de maximale hoogte wordt het betonnen wegdek volledig verbrijzeld. Voor deze werken was het echter eerder de bedoeling om de verbrijzeling te beperken. De valhoogte werd bijgevolg op het minimum ingesteld.

Door de inslag van een heiblok kunnen soms enkele stukken van het oppervlak afspringen (foto 7), die dan verwijderd moeten worden. Door deze lichte behandeling werd slechts een klein deel van de platen gebroken, namelijk deze met zwakke plekken.

Het verbrijzelde wegdek werd vervolgens met een zware wals gestabiliseerd (foto 8). Hierdoor werd elk stuk plaat vastgezet.

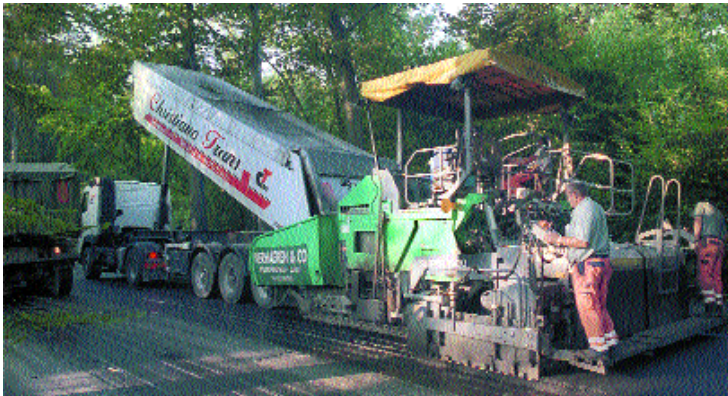
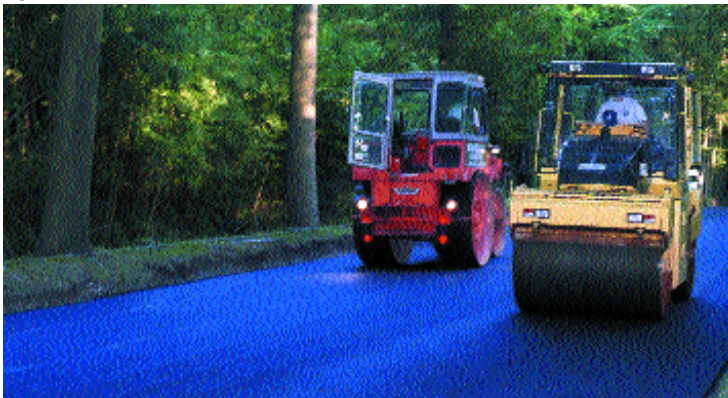
Om de ongelijkheden in het niveau weg te werken en de effenheid van het bestaande wegdek te herstellen, om een goede verbinding tussen de bestaande platen en het nieuwe betonnen wegdek te garanderen en om de structuur waterdicht te maken, werd een laag asfaltbeton type AB-3B met een dikte van 3 à 5 cm voorzien (foto's 9 en 10).

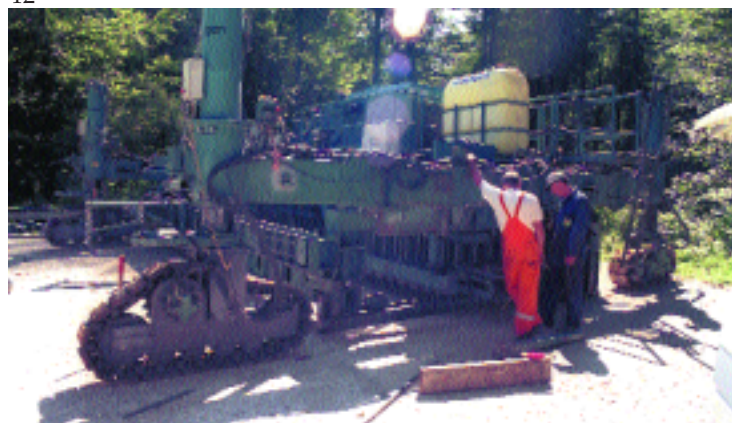
12

De glijbekistingsmachine die gebruikt werd, is een model SP850 van het merk WIRTGEN (foto 12). Met deze machine kan in een enkele gang een breedte van 7 meter gebetonneerd worden. Ze is uitgerust met een mechanisme waarmee de deuvels door trilling automatisch in het verse beton ingebracht worden. De machine is bovendien voorzien van een afstrijkbalk in langsrichting. Achteraan wordt een plaat meegetrokken waarmee het beton een laatste keer afgestroken wordt.

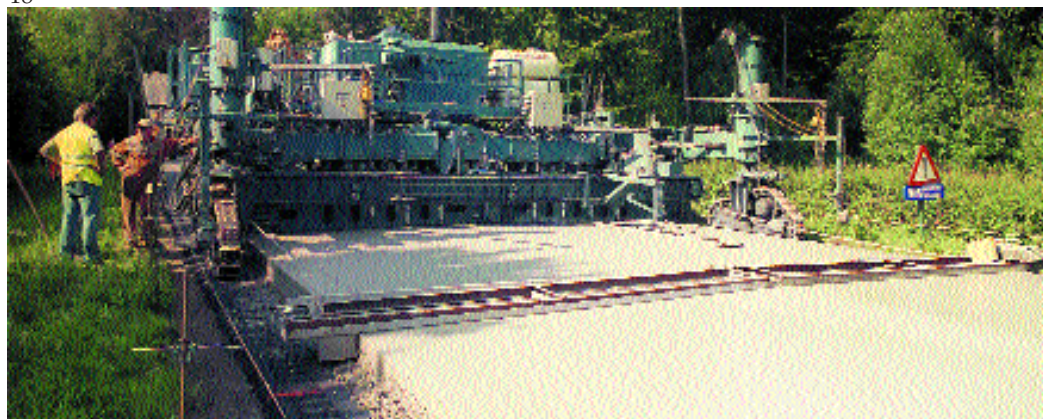
18

Het betonoppervlak werd afgestroken met een 'supersmoother'-afstrijkbalk (foto 18).

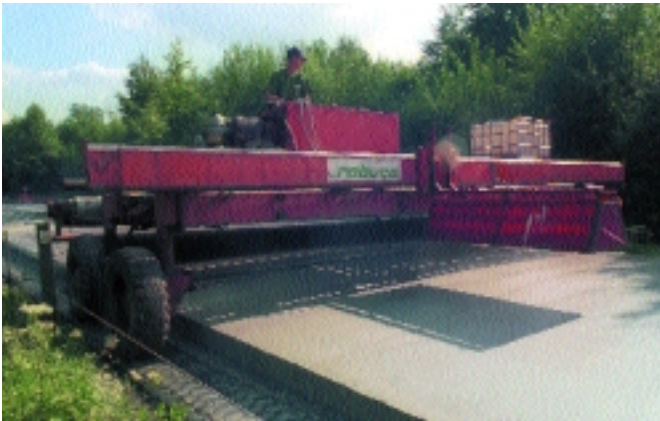
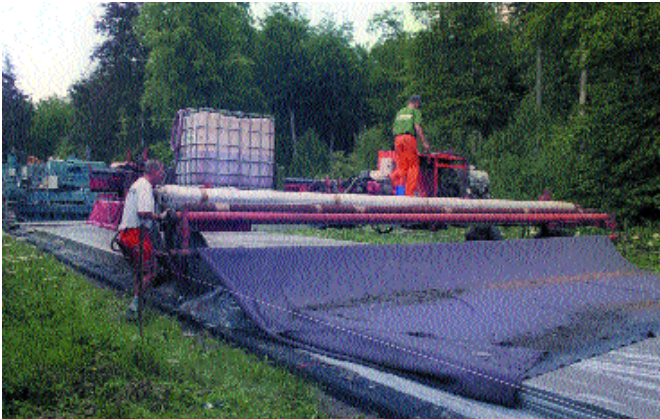
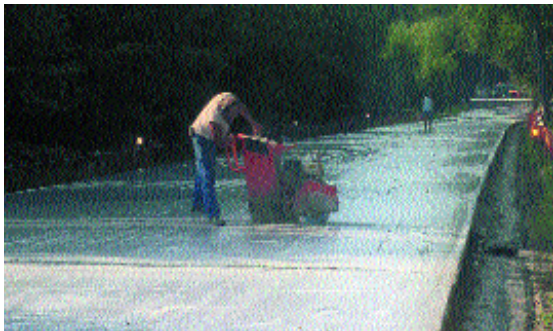
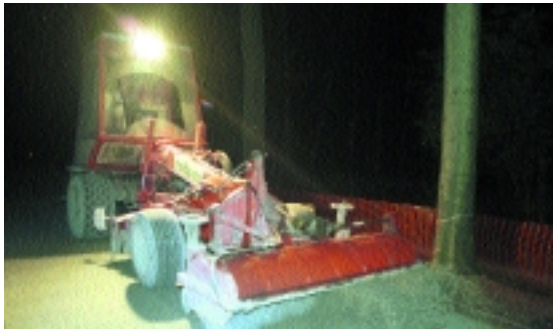
Het verse beton werd besproeid met een bindingsvertrager op basis van suiker (foto 19). Vervolgens werd het beton tegen uitdroging beschermd door een plastic folie. De folie wordt afgerold door dezelfde machine waarmee de bindingsvertrager is gesproeid (foto 20). Verscheidene uren later, op het ogenblik dat het beton een zekere hardheid had, werden de dwarsvoegen door het plastic heen gezaagd. De diepte van de zaagsnede komt overeen met 1/3 van de dikte van het wegdek (foto 21). Vervolgens werd de folie weggenomen en werd het laagje onverharde mortel verwijderd (foto 22). In plaats van het met water uit te wassen werd het betonoppervlak droog geborsteld. Omwille van de nabijheid van de wortels van de beuken was het immers af te raden de sterk basische cementmelk naar de voet van de bomen te laten stromen. Bij droog borstelen kunnen mortelresten gemakkelijk gerecupereerd worden. Ten slotte werd na het borstelen ook de langsvog gezaagd. Het uitwassen of het borstelen moet op een welbepaald ogenblik in het verhardingsproces van het beton gebeuren. Dat tijdstip is over het algemeen afhankelijk van de samenstelling van het beton, de omgevingstemperatuur en de toegepaste techniek. Droog borstelen moet bij voorbeeld vlugger uitgevoerd worden dan uitwassen met water. Voor de werf van de Lorrainedreef werden een aantal van deze werken daarom 's nachts uitgevoerd. Na het borstelen werd de oppervlakte van het beton tegen uitdroging beschermd met een nabehandelsproduct. Enkele dagen na het betonneren werden de voegen gevuld. Hiervoor werden de randen van de zaagsnede eerst afgeschuind en werd de scheur verbreed tot op een diepte van enkele centimeters. Nadat een anti-kleefstrip werd aangebracht, werd de geul eerst gereinigd en opgewarmd (foto 23). Daarna werd de voegspecie in de geul gegoten (foto 24).

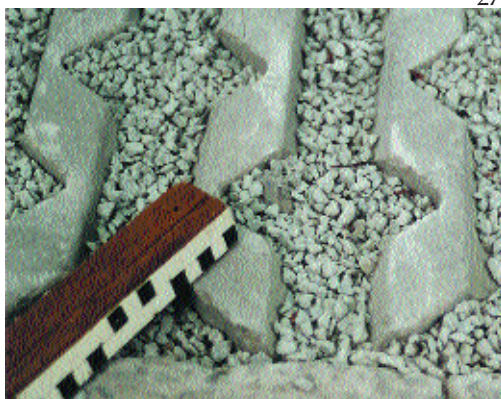
27

Aan beide kanten van het nieuwe wegdek bleef een strook met een breedte van 50 cm over die opgevuld moest worden om te vermijden dat er per ongeluk een voertuig in zou terechtkomen. Het materiaal dat voor deze zijstroken gebruikt zou worden, moest een duidelijk zichtbare overgang tot de begroeide berm vormen, en een goede stabiliteit garanderen voor het geval er voertuigen zouden over rijden. Bovendien mocht het geen hindernis vormen voor de dwarse afstroming van water van het wegdek naar de bermen. Rekening houdend met deze voorwaarden werd gekozen voor grasbetontegels die op vers beton van 250 kg/m<sup>3</sup> cement geplaatst werden (foto 26). De holtes werden tot aan de onderrand van de groeven opgevuld met steenslag 4/7 (foto 27).

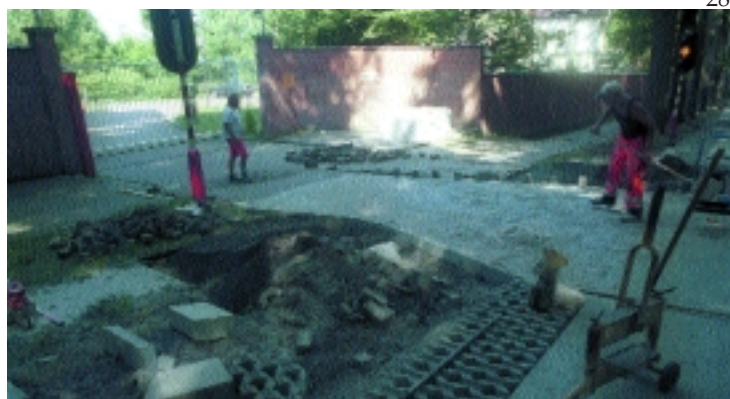
28

Ten slotte moesten omwille van de verhoging van het niveau van de Lorrainedreef alle toegangen tot de kruispunten opnieuw geprofileerd worden. Deze toegangen werden heraangelegd naargelang de betonreerwerken vorderden en in dezelfde materialen als de oorspronkelijke (foto 28).
