SOULÈVEMENTS DE CHAUSSÉES EN BÉTON

INFRASTRUCTURE | AOÛT 2018

- DILATATION DU BÉTON
- DÉGRADATIONS DUES AUX SOULÈVEMENTS
- CAUSES, PRÉVENTION ET RÉPARATION

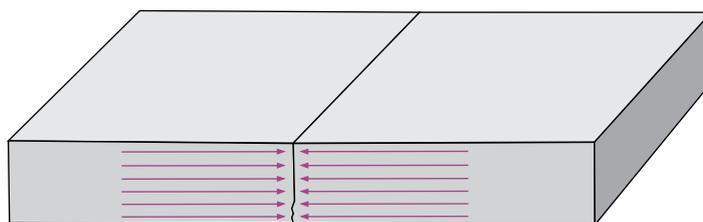
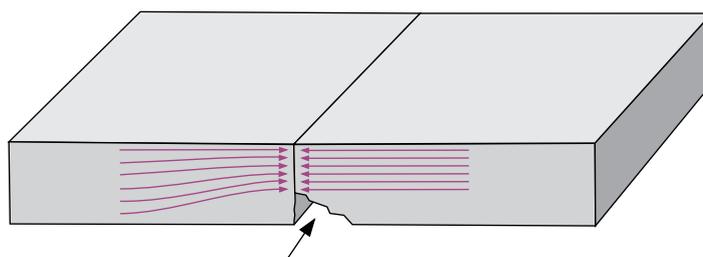
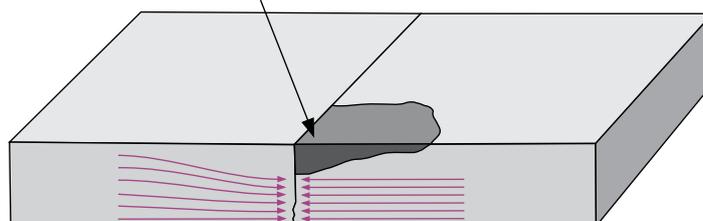
cavité dans le revêtement ou béton mal compacté
effritement, ou éclatement faisant éventuellement l'objet d'une réparation (provisoire) au moyen d'asphalte (coulé)

Présentation schématique des forces de compression homogènes ou excentrées exercées au droit d'un joint dans un revêtement en béton, par suite de la dilatation thermique du béton.

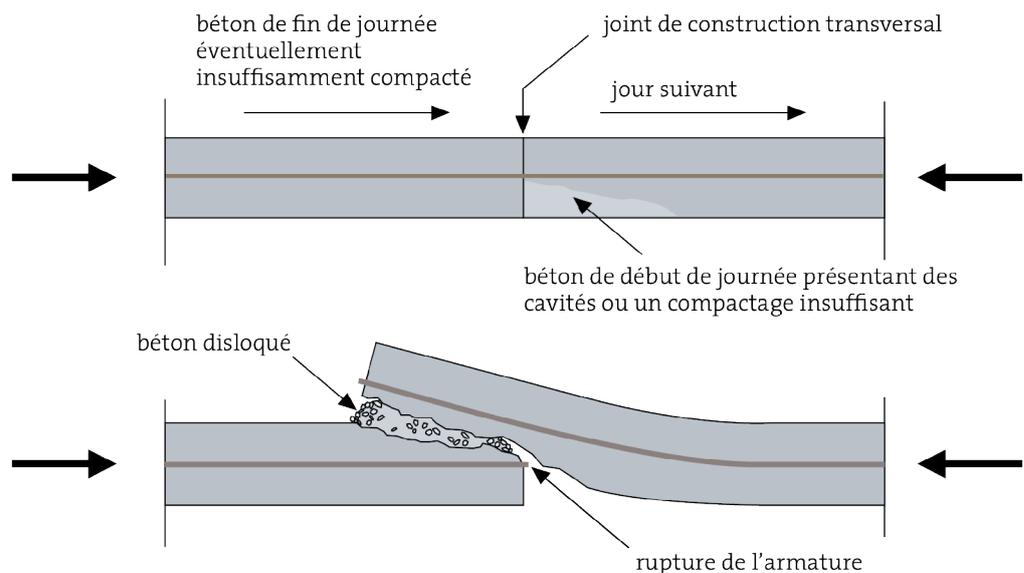
Mécanisme de soulèvement au droit d'un joint de construction transversal d'un béton armé continu. Les forces de compression horizontales sont reportées sur la couche supérieure du béton, donnant lieu à son écrasement et à sa fragmentation et, finalement, au soulèvement du revêtement routier (Réf. 1)
