UNE NOUVELLE JEUNESSE POUR UNE VIEILLE DAME DE 78 ANS

La rénovation de la Drève de Lorraine à Bruxelles

DOSSIER CIMENT

31
mars 2004

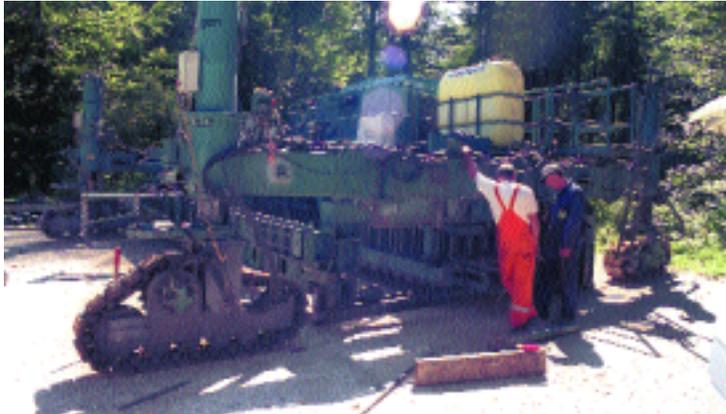
12

La machine à coffrages glissants utilisée est un modèle SP850 de marque WIRTGEN (photo 12). Elle permet de bétonner en une seule passe une largeur de 7 mètres et est équipée d'un dispositif d'insertion automatique des goujons par vibration dans le béton frais. La machine est en outre équipée d'une poutre lisseuse longitudinale. Une plaque est tirée à l'arrière de la machine pour un dernier lissage.

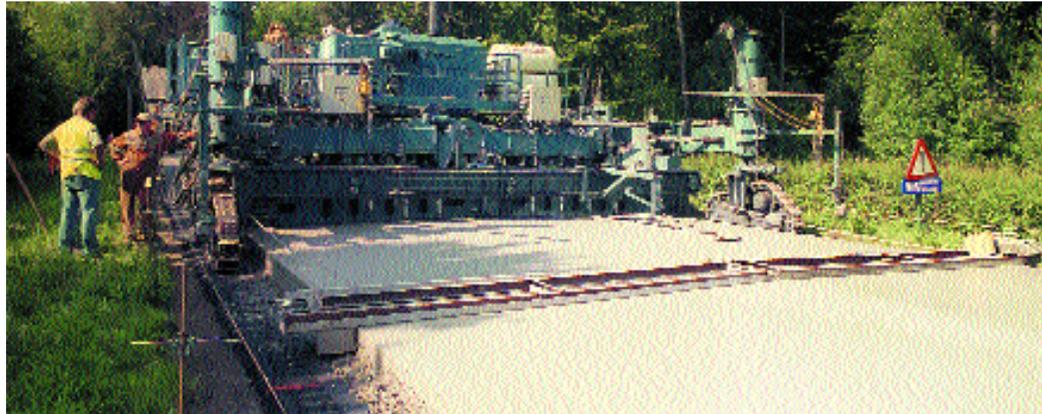
18

La surface de béton a été lissée à la poutre lisseuse 'supersmoother' (photo 18).

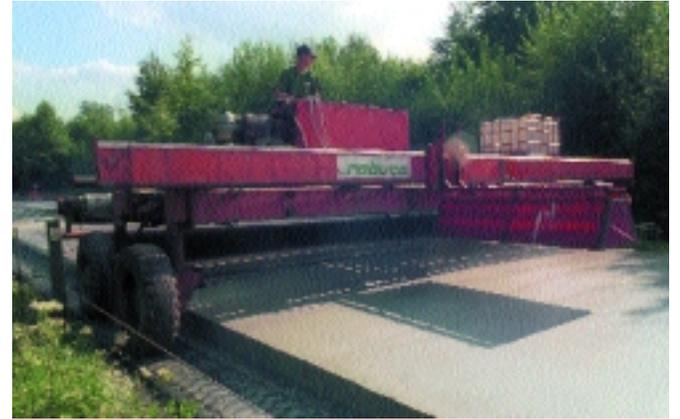
20

Sur le béton frais, un retardateur de prise à base de sucre a été pulvérisé (*photo 19*). Ensuite le béton a été protégé contre la dessiccation par une feuille de plastique déroulée par la même machine que celle qui pulvérise le retardateur (*photo 20*).

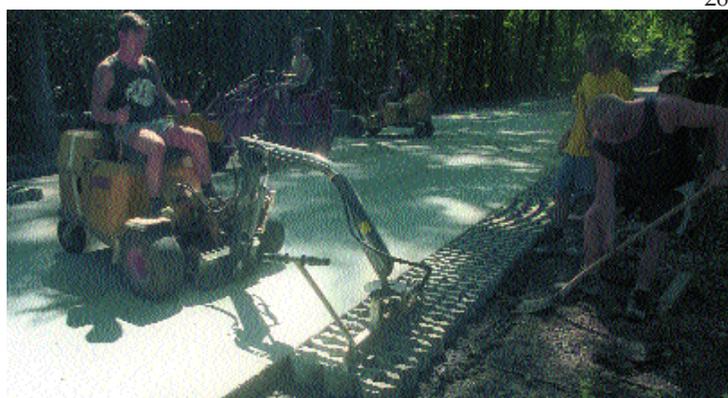
26

De part et d'autre du nouveau revêtement, subsistait une bande de 50 cm de large à combler pour éviter toute chute accidentelle d'un véhicule. Le matériau à mettre en œuvre dans ces zones latérales devait assurer une transition visuelle avec les abords en terre arable, tout en garantissant une bonne stabilité envers d'éventuels passages de roues de véhicule. De plus, il ne devait pas constituer un obstacle contre l'écoulement transversal des eaux de ruissellement de la route vers les accotements. Compte tenu de ces contraintes, le choix s'est porté sur des dalles gazons posées sur béton frais à 250 kg/m³ de ciment (*photo 26*). Les alvéoles ont été remplies de granulats 4/7 jusqu'au niveau inférieur des rainures (*photo 27*).

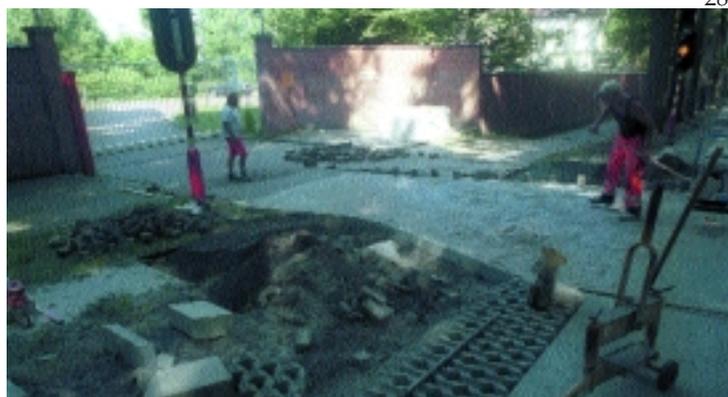
28

Enfin, tous les accès aux carrefours devaient être reprofilés afin de compenser la remontée du niveau de la Drève de Lorraine. Ces travaux ont été réalisés au fur et à mesure de l'avancement dans les matériaux d'origine des accès existants (*photo 28*).

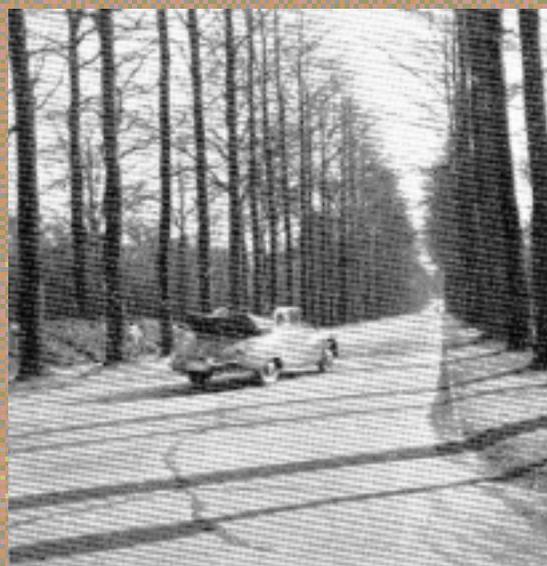
Photo VI : Drève de Lorraine en 1950 — source : [4]

Une publication de 1950 reprend une photo (photo VI) de la Drève après 25 ans. Son commentaire était le suivant : "Vue d'un revêtement exécuté il y a vingt-cinq ans suivant une technique périmée ; les fissures sont dues à l'absence de joints longitudinaux. On remarquera, néanmoins, l'admirable tenue de ces revêtements."

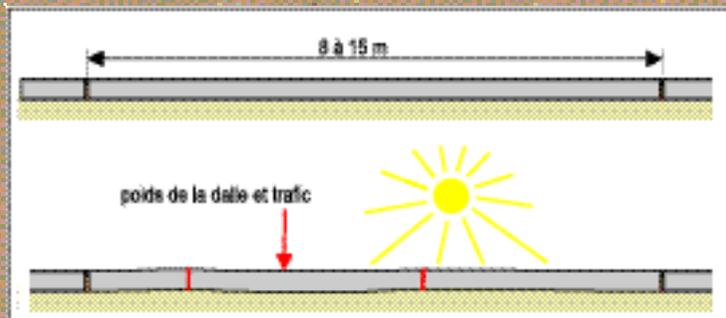
Fig. D : Conception ancienne : dalles longues, joints de dilatation

Vu l'évolution du trafic lourd, qui n'a cessé de croître de manière continue, de nombreuses anciennes routes ont présenté des phénomènes de battements de dalles et de mise en marche d'escalier (voir § II.3). Les dalles étaient généralement longues, de 8 à 15 mètres, et munies de joints de dilatation transversaux (figure D). Cette conception conduisait inévitablement à des ruptures de dalles, environ au tiers de leur longueur. De plus, les joints de dilatation étaient larges et donc inconfortables. Lorsque ceux-ci étaient mal exécutés et pas parfaitement perpendiculaires au plan de la dalle, celle-ci pouvait se soulever en été. Enfin, par manque d'entretien du scellement, des corps étrangers pouvaient s'introduire dans le joint, provoquant ensuite des éclatements et des épaufures lors de la dilatation des dalles en été (figure E).

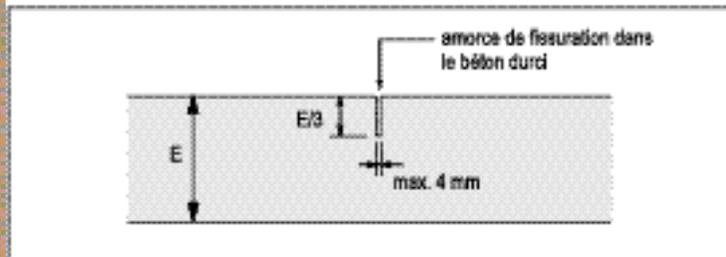
Fig. F : Conception actuelle : joints transversaux de retrait sans goujons

C'est dans les années 60 que la conception a évolué vers les techniques actuelles. Les joints transversaux de dilatation ont été remplacés par des joints de retrait et leur entre distance a été réduite à 5 ou 6 mètres. Aujourd'hui, il est conseillé de ne plus dépasser une longueur de 5 mètres pour les dalles. En cas de trafic lourd, pour assurer le transfert des charges d'une dalle à l'autre, des goujons sont placés au droit des joints. Les figures F et G montrent les dispositions actuelles des joints de retrait. Ces joints sont habituellement sciés dans le béton durci sur le tiers de l'épaisseur. Quant aux joints de dilatation, ils ne sont réservés qu'aux endroits particuliers pour éviter la poussée du revêtement sur les culées d'un ouvrage d'art par exemple, la poussée au vide dans un virage à faible rayon de courbure, ... Ce type de joint est repris à la figure H.

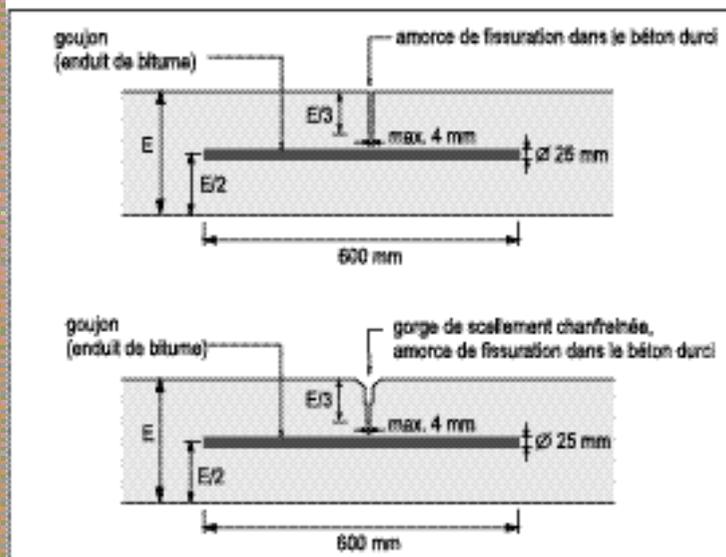
Fig. G : Conception actuelle : joints transversaux de retrait avec goujons

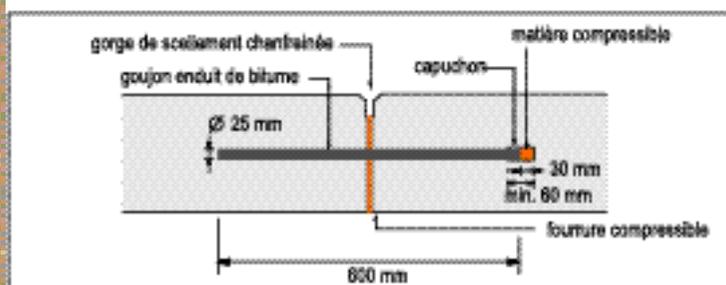
Fig. H : Conception actuelle : joint de dilatation
