REPARATION ET ENTRETIEN DES ROUTES EN BETON DE CIMENT

Ir Claude Ployaert
Ingénieur conseil

Avec la collaboration de
Ir Luc Rens - FEBELCEM
Ing Paul Van Audenhove - CRIC

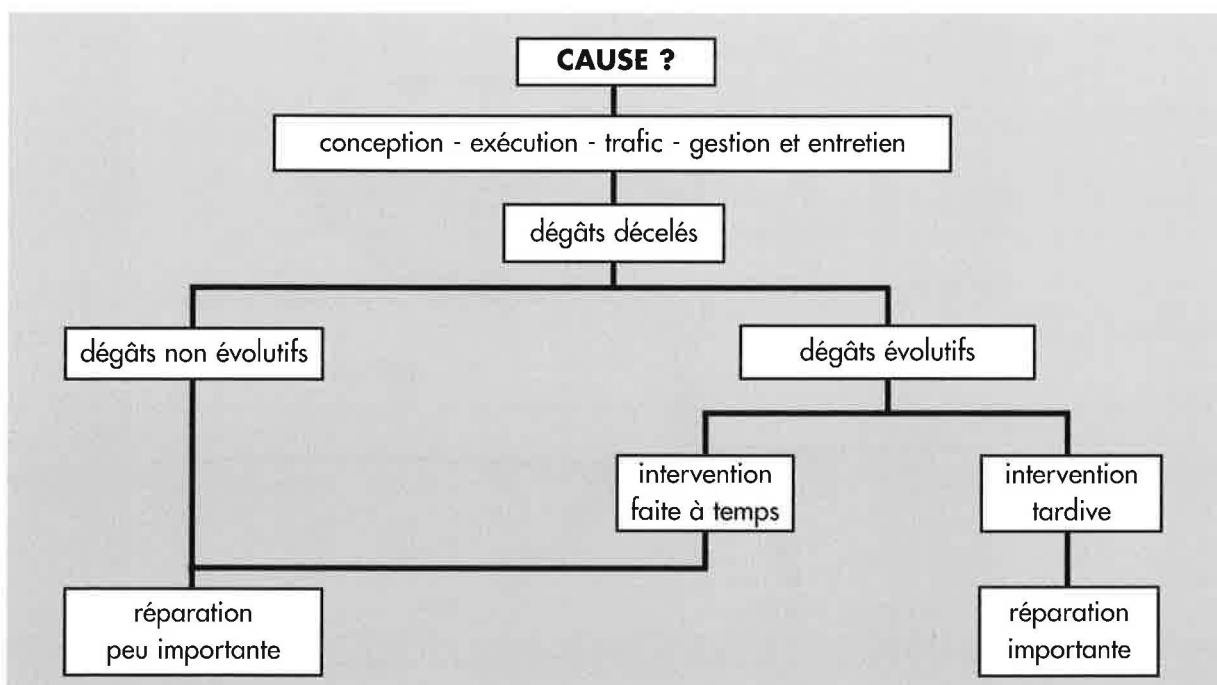
Il faut donc faire rapidement un diagnostic des défauts et les mettre en relation avec toutes les informations disponibles ayant trait au tronçon concerné ; disposant de toutes ces données, il est très souvent possible d'établir une relation de cause à effet entre les dégradations et les erreurs qui en constituent l'origine. Une bonne tenue des réparations n'est possible que si ce raisonnement est mené à bonne fin ; l'ordigramme suivant illustre cette marche à suivre.

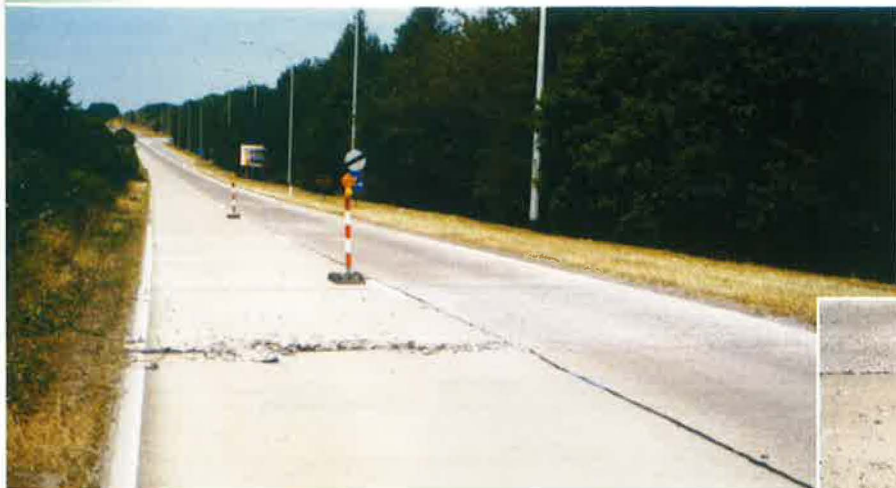
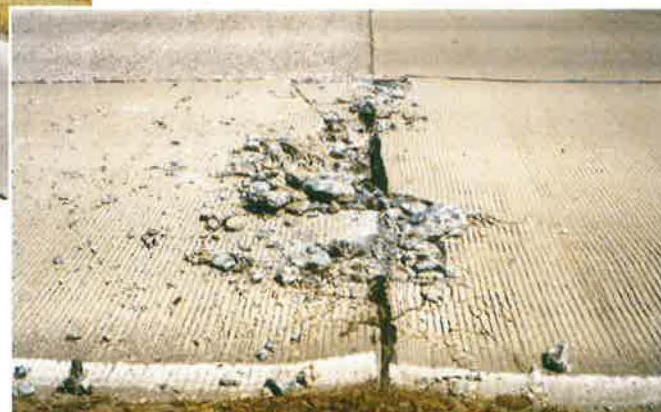
Fig. 4 – Soulèvement de dalles par flambage en période de fortes chaleurs

- fissuration au tiers central des dalles par l'action conjuguée des contraintes thermiques et des contraintes dues au trafic (fig. 3) ;
- soulèvement de dalles par flambage en période de forte chaleur (fig. 4).

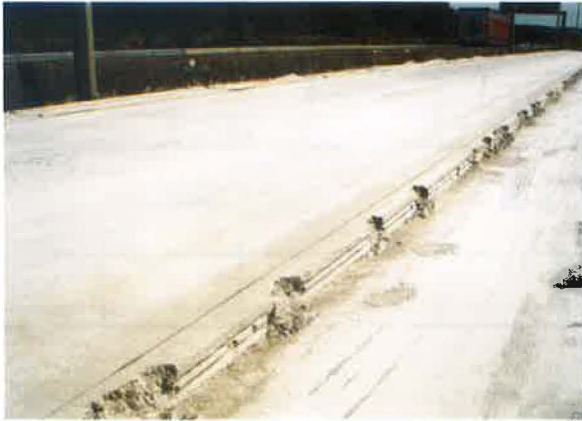
Fig. 7 – Affaissement du bord de dalle par ressuyage du béton à l'état frais

Une mauvaise qualité du béton est normalement imputable à un facteur E/C (eau/ciment) trop élevé ; ceci provient généralement d'une mauvaise granularité, d'un surdosage en sable, d'une ouvrabilité trop forte, d'une teneur en ciment trop faible ou d'un serrage inadéquat. Lors de la mise en œuvre du béton, un surplus d'eau est ainsi ramené à la surface du revêtement dont la porosité est dès lors plus forte que dans la masse : ceci risque d'entraîner un écaillage généralisé plus ou moins profond, la formation de fissures de retrait, des épaufrures aux bords des dalles, une résistance insuffisante, etc...

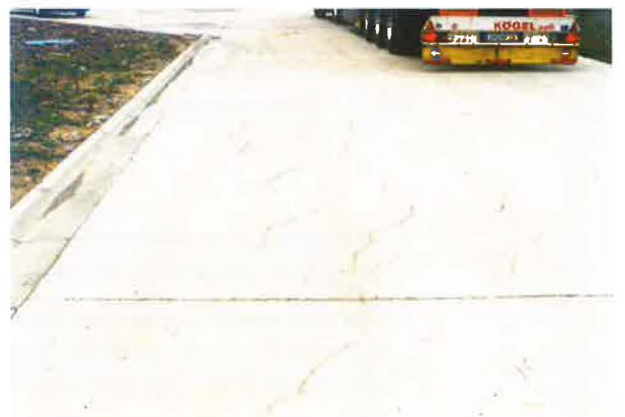
Fig. 8 – Fissures de retrait en phase plastique suite à une protection inefficace du béton contre la dessiccation

- Pulvériser à temps et en quantité suffisante un produit de curc (curing compound) de bonne qualité est extrêmement important afin d'éviter l'apparition de fissures de retrait, de fissures dues au vent et une diminution importante de la qualité du béton en surface (fig. 8). Une autre possibilité est la pose d'une membrane plastique.
- Le béton frais doit être protégé contre les précipitations afin de conserver sa texture superficielle ; de plus, une pluie intense peut provoquer des affaissements de bords du béton posé entre coffrages glissants.

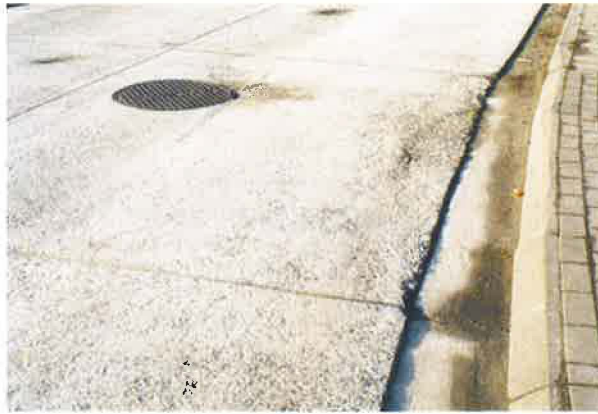
Fig. 9 – Dégâts localisés du béton suite au replâtrage manuel de celui-ci. A remarquer aussi la mauvaise disposition des joints par rapport à l'obstacle fixe

L'action des sels de déneigement peut provoquer un écaillage plus ou moins important lorsque le béton est poreux en surface par suite d'un manque de protection, de l'utilisation d'un excès d'eau de gâchage, de l'arrosage de la surface du béton frais, du replâtrage de petites zones (surtout près des joints) au moyen de mortier (fig. 9). De façon générale, les replâtrages superficiels à l'eau ou au mortier destinés à cacher des défauts de mise en œuvre doivent être rigoureusement interdits !

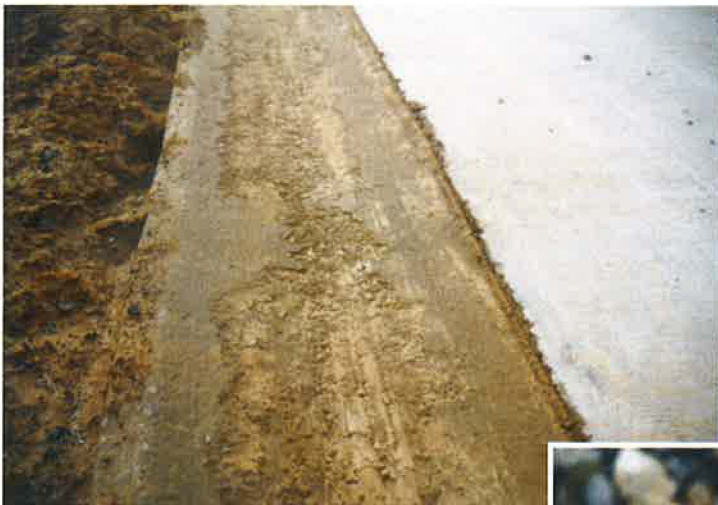
Fig. 10 – Filet d'eau dont le béton a gelé à l'état frais et carotte extraite de ce filet d'eau : dégâts irrécupérables

- quand l'eau gèle lorsque le béton n'a pas encore fait sa prise (béton frais) ; la dilatation peut être facilement reprise par le béton encore plastique ; dans ce cas, le béton s'élève hors du coffrage et par conséquent, après durcissement, la qualité du béton est très mauvaise car le béton est insuffisamment serré (compacté) ;
- quand l'eau gèle lorsque le béton a fait prise mais est encore très jeune ; la résistance développée est trop faible pour que le béton puisse reprendre les contraintes de traction provoquées par le gel en formation et la différence de température entre la surface et l'intérieur ; la surface va inmanquablement s'écailler (fig. 10).

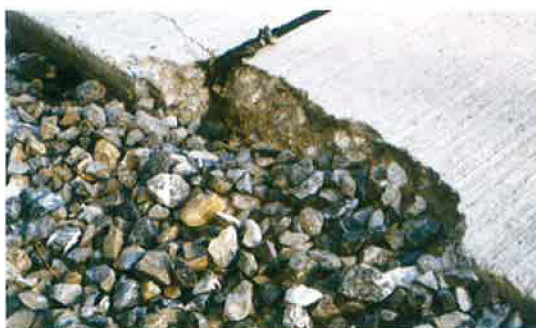
Fig. 12 – Eclatement du béton aux abords d'un joint de dilatation dû au fait que la fourrure ne s'étendait pas jusqu'au bord du revêtement

- éclatement ou écrasement du béton aux abords du joint lorsque la fourrure ne s'étend pas jusqu'au bord du revêtement ou ne repose pas sur la couche sous-jacente (fig. 11b et 12) ;

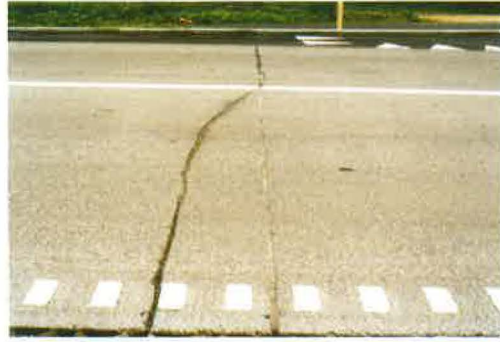
Fig. 13 – Fissuration par blocage du joint suite à des goujons mal placés ou par sciage tardif

- Joints de retrait : la conception même et l'exécution mécanisée de ce type de joint a pratiquement éliminé la possibilité de défauts typiques à leur endroit. Ceux qui malgré tout apparaissent encore parfois relèvent des causes possibles suivantes :
 - épaufrures des lèvres du joint dues à un sciage prématuré (béton encore trop frais) ;
 - sciage tardif de l'amorce de fissuration ;
 - sciage trop peu profond (il est recommandé de scier au moins 1/3 de l'épaisseur de la dalle) ;
 - dans le cas de joints non sciés, manque de soin lors du lissage des lèvres à l'endroit où la fourrure a été introduite dans le béton frais ou fourrure trop peu enfoncée ;
 - blocage du joint à cause de l'utilisation de goujons non enduits, mal situés ou posés sur des berceaux soudés aux goujons (fig. 13).

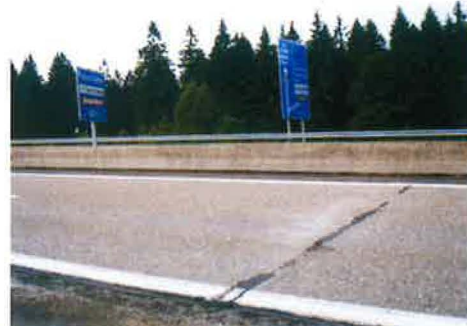
Fig. 14 – Dégâts à un joint de fin de journée

- Joints de fin de journée : en fin de journée ou lors de reprises de bétonnage, le soin fait souvent défaut alors que la finition du travail est délicate. Lorsque la machine à coffrages glissants ne peut assurer elle-même le serrage et la finition du béton, il arrive qu'on utilise sans discernement du mortier pour fermer la surface ou du béton qui n'est pas correctement compacté au moyen d'aiguilles vibrantes. Le soulèvement et la désagrégation des lèvres du joint ne tardent pas alors à se manifester sous l'effet des inévitables mouvements de dilatation et ce qu'il s'agisse d'un revêtement en béton discontinu ou d'un béton armé continu (fig. 14).

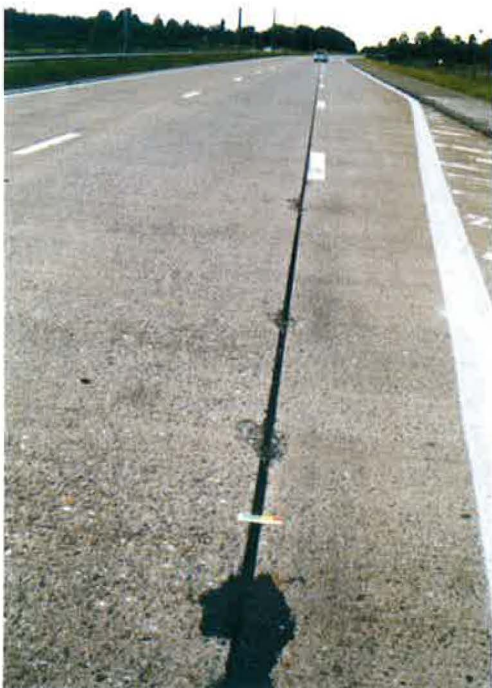
Fig. 15 – Joint longitudinal ouvert

- Joints longitudinaux : il y a tout d'abord lieu de faire une distinction entre les joints longitudinaux de flexion réalisés entre bandes contiguës bétonnées simultanément et les joints longitudinaux de construction réalisés entre bandes contiguës bétonnées successivement. Ces derniers sont de réalisation plus délicate et sont donc plus faibles, les défauts y sont plus fréquents. Une ouverture du joint longitudinal, c'est-à-dire une séparation des voies adjacentes, peut être observée suite à l'absence de barres d'ancrages, à la corrosion de ces barres, à un mauvais ancrage ou au cisaillement de celles-ci. Les joints longitudinaux qui se trouvent dans les chemins de roulement du trafic ou dans des virages serrés sont très sensibles à ce phénomène (fig. 15). Dans le cas de revêtements en béton armé continu, des éclatements localisés sont parfois observés le long d'un joint suite à la corrosion de l'armature longitudinale la plus proche (fig. 16). Ceci a heureusement lieu après de nombreuses années de service et trouve son origine principale dans un défaut d'entretien du scellement du joint.

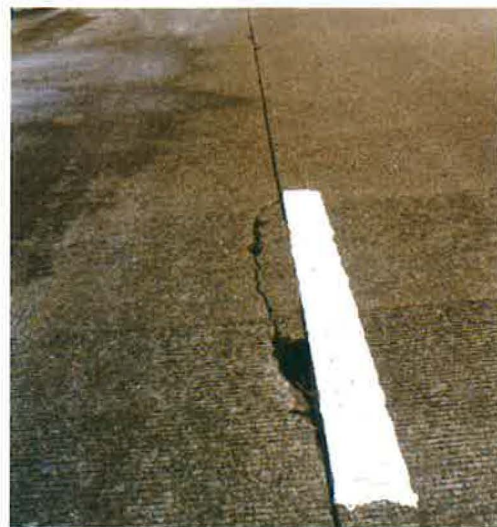
Fig. 16 – Eclatement le long d'un joint longitudinal

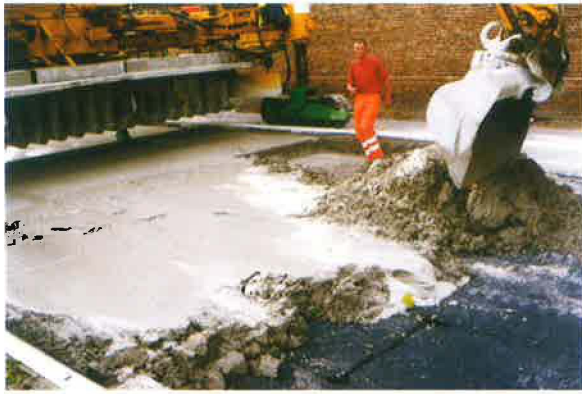
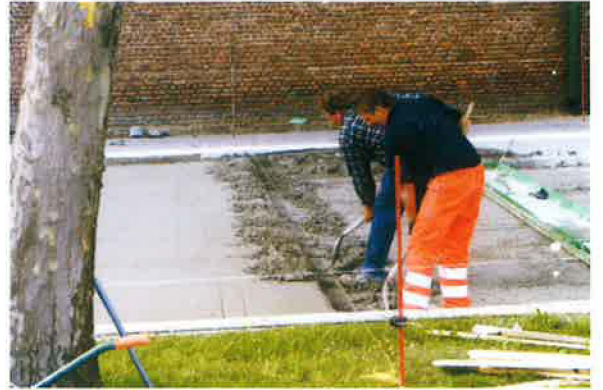
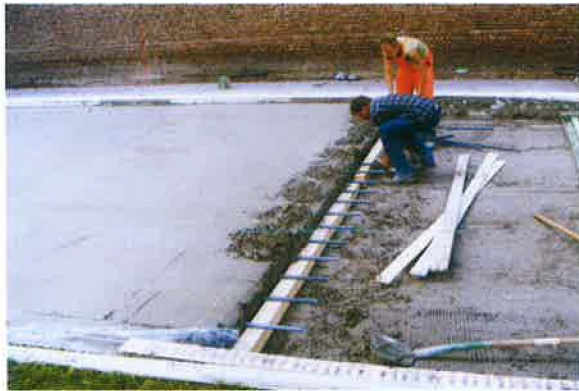
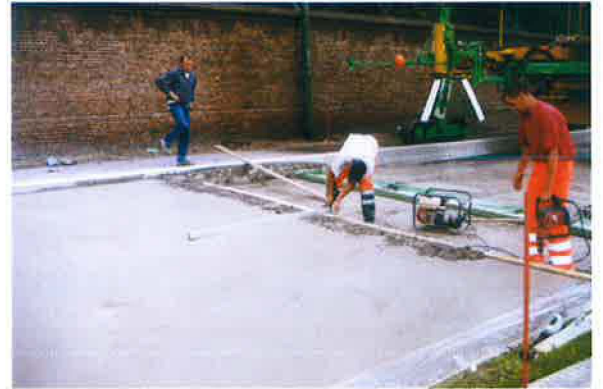
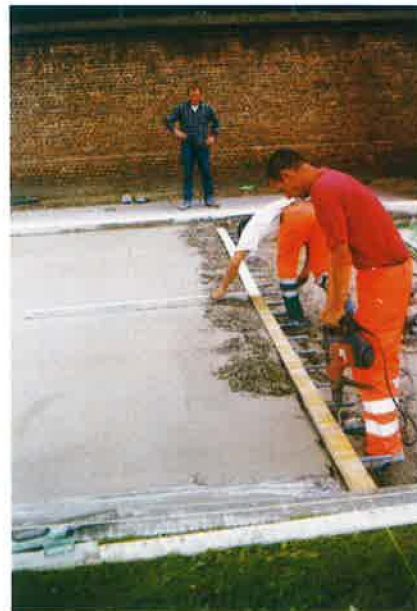
Exécution soignée d'un joint de fin de journée dans le cas d'un revêtement en dalles de béton goujonnées

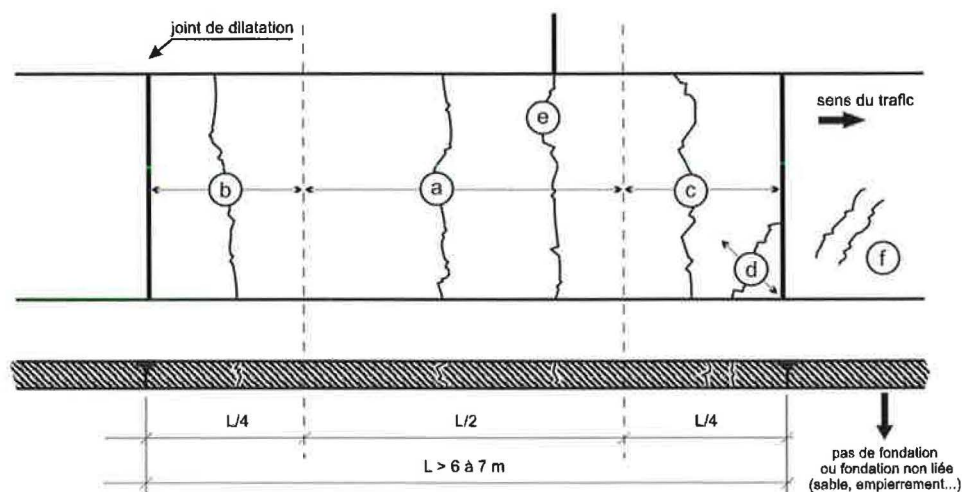
Fig. 17 – Types de fissures susceptibles d'apparaître dans des routes en béton de conception ancienne

Fissures constatées : voir fig. 17.

Le tableau 5 donne un aperçu des causes les plus probables des types de fissures décrites à la fig. 17. Comme il s'agit d'anciennes routes, il y a le plus souvent eu évolution des fissures ; les réparations devront donc être plus importantes que si une intervention avait pu être réalisée à temps. Les procédés de réparation qui sont développés au tableau 5 ne sont d'application que pour des dégradations assez localisées ; si ces dernières sont étendues, il sera plus logique, au point de vue technique comme au point de vue économique, de renouveler une série de dalles ou de renforcer l'entièreté du tronçon. On se reportera à ce sujet au chapitre 11 « La rénovation d'une ancienne route en béton ».

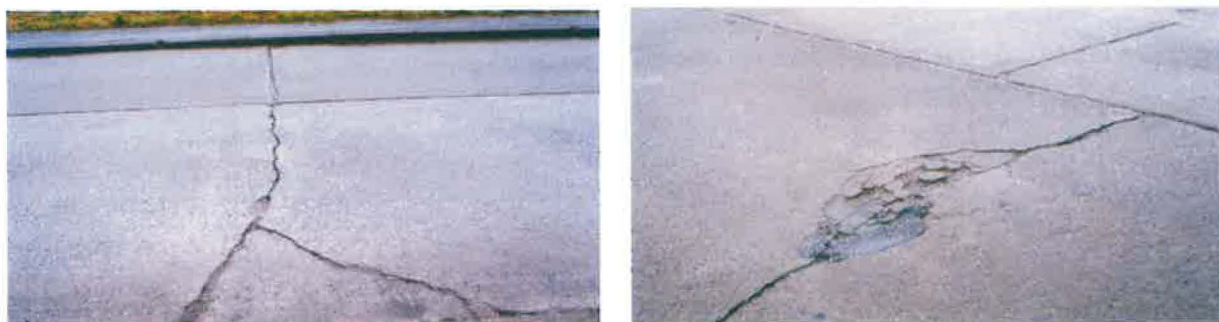
Fig. 18 – Exemple de fissure dans un revêtement ancien (joint décalé – fissure de sympathie) et exemple d'évolution d'une fissure (épaufrures et désagrégation des lèvres)

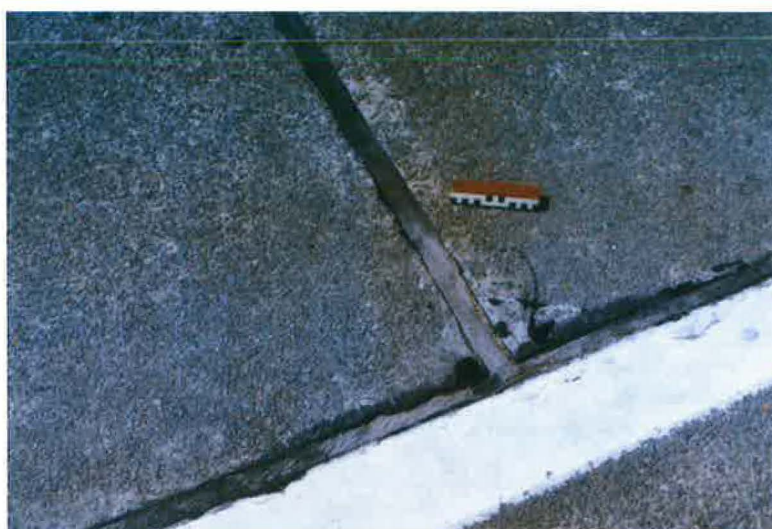
Fig. 20 – Nouveau scellement des joints d'une ancienne route en béton

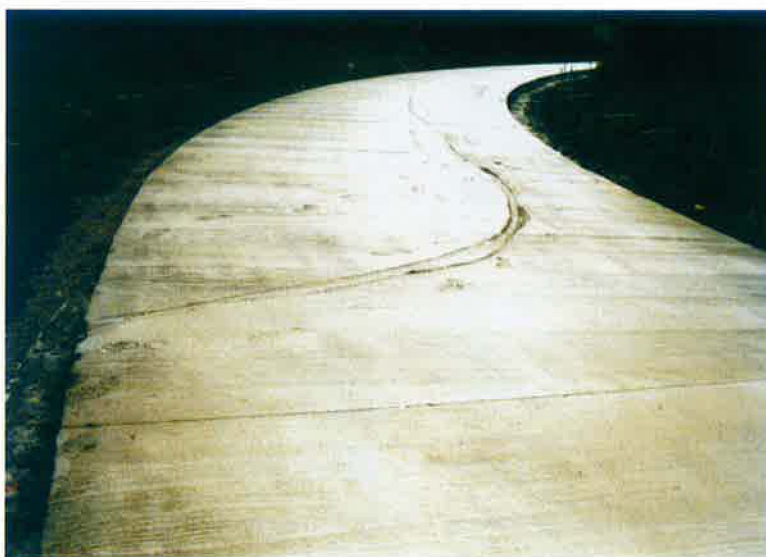
Fig. 21 – Empreintes en surface du béton frais

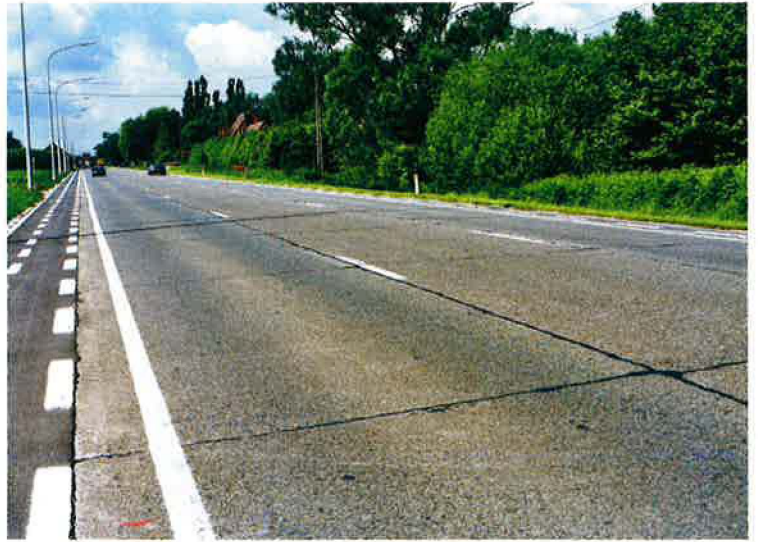
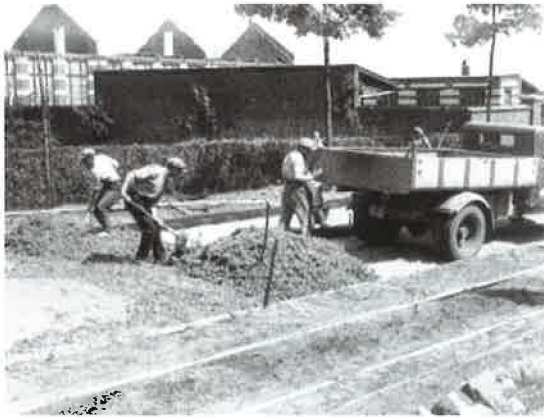
N2 - Leuven Diest (entre Tielt-Winge et Assent)

Il s'agit de la première application en Belgique d'un recouvrement en dalles de béton de ciment armées de 18 cm d'épaisseur, réalisé en 1960

Photos : mai 2007

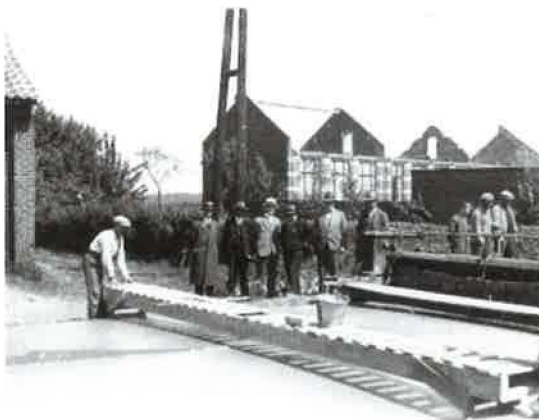
L'ancienne route était constituée de dalles en béton d'épaisseur variable, de 18 cm à l'axe, avec hanches épaissies jusqu'à 23 cm. Elle a été construite en 1933-34.

Photos : archives FEBELCEM - mai 1934

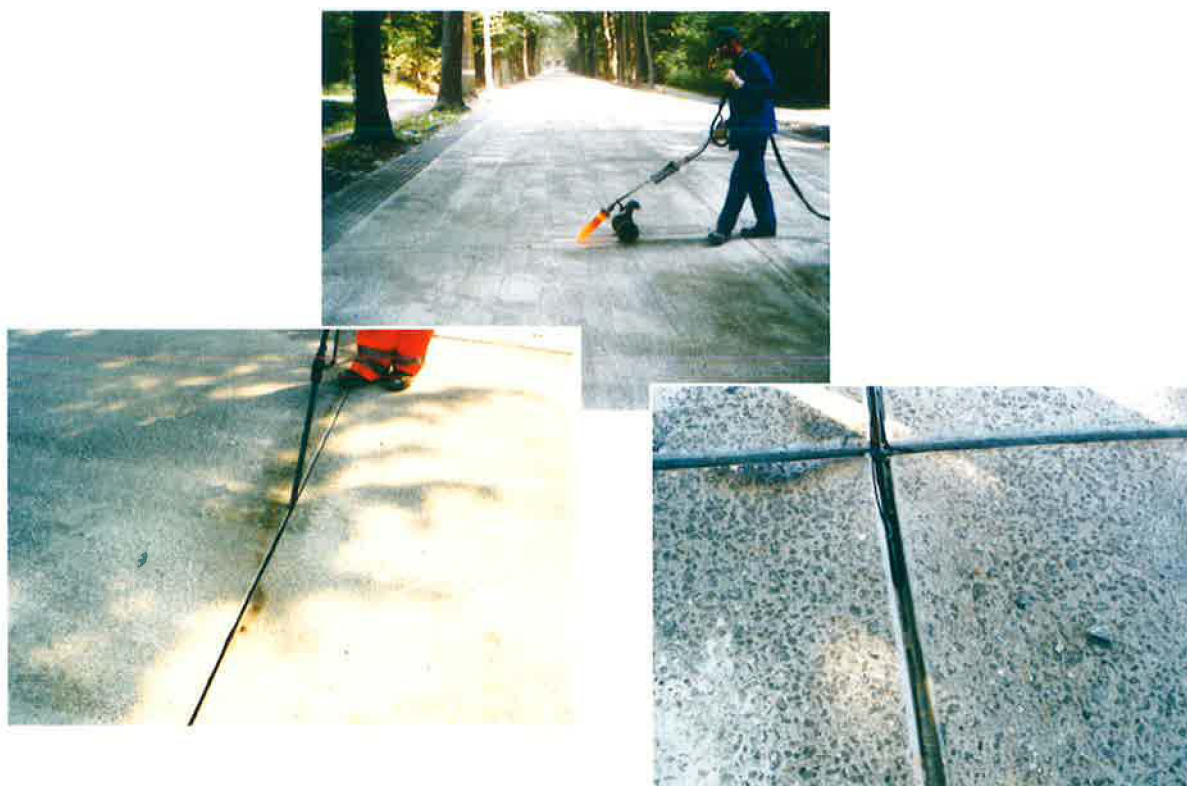
Fig. 24 – Séchage de la gorge de scellement et mise en œuvre du produit dans un orifice propre et sec

- Mise en place du fond de joint par enfoncement dans la gorge jusqu'à la profondeur prescrite.
- Suivant les recommandations du fabricant, application éventuelle d'un vernis d'accrochage afin d'améliorer l'adhérence du produit de scellement aux parois du joint. Un certain délai doit être respecté entre le vernissage et la coulée du produit de scellement : la durée dépend de la température, du vent, de l'humidité (généralement de une demi heure à deux heures).
- Préparation et coulée du produit de scellement. Il n'est pas recommandé de travailler à des températures de l'air inférieures à 5°C. En cas de pluie, les opérations sont suspendues et ne sont reprises qu'après nettoyage et séchage de la gorge.
- Réouverture au trafic dès que la surface du scellement ne colle plus au doigt.

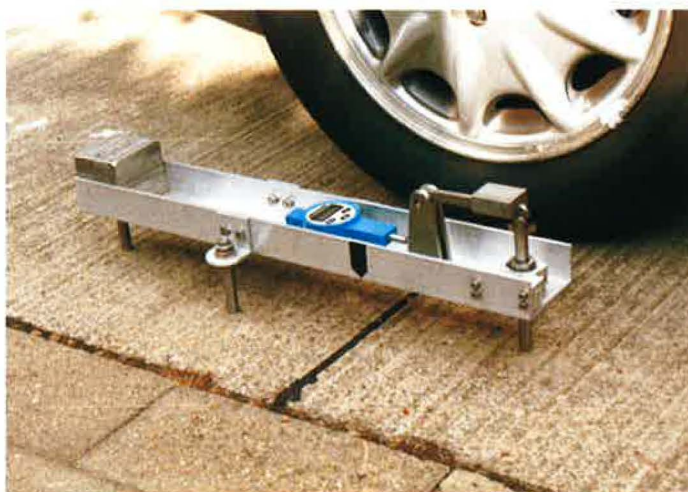
Fig. 25 - Mesure du battement de dalles au faultimètre

La mesure du battement des dalles au droit d'un joint transversal ou d'une fissure au passage d'un essieu de référence lourd est réalisée à l'aide d'un appareil appelé le faultimètre. Celui-ci se compose d'un statif d'une longueur de 55 cm reposant sur trois points d'appui fixes et d'une tige mobile permettant de suivre le mouvement vertical des dalles en béton. Il est équipé d'un comparateur digital donnant une lecture des mouvements verticaux de la tige. Les mesures sont réalisées de préférence à des températures de l'air comprises entre 0 et 10 °C et par temps couvert. La dilatation du béton par temps chaud, d'une part, et le gel du support par temps froid, d'autre part, peuvent en effet empêcher le battement des dalles. Ces mesures sont à considérer comme étant le reflet d'une situation momentanée.

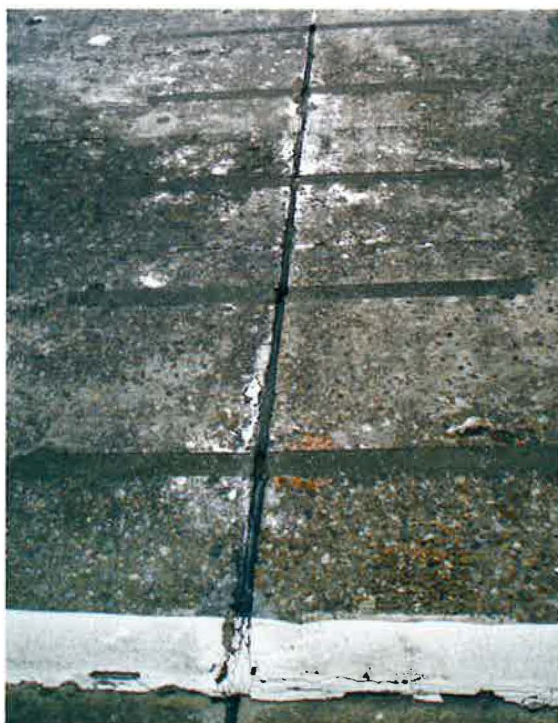
Fig. 26 - Joint transversal où le transfert des charges a été établi par insertion de goujons dans le béton durci

Afin d'améliorer le transfert de charges au droit d'un joint transversal voire au droit d'une fissure active, il est possible d'y insérer des goujons. Cette opération consiste à créer des saignées dans le béton dont les dimensions sont quelque peu supérieures à celles des goujons à insérer et jusqu'à une profondeur de 6/10 de l'épaisseur de la dalle, d'éliminer soigneusement le béton découpé, de nettoyer les saignées, d'y introduire les goujons et de combler les espaces créés par un béton ou un mortier à base de liant hydraulique modifié ou à base de résines. Enfin, le joint est ensuite scellé comme décrit ci-dessus. Il s'agit toutefois d'une opération très délicate qui ne peut se faire que par du personnel qualifié

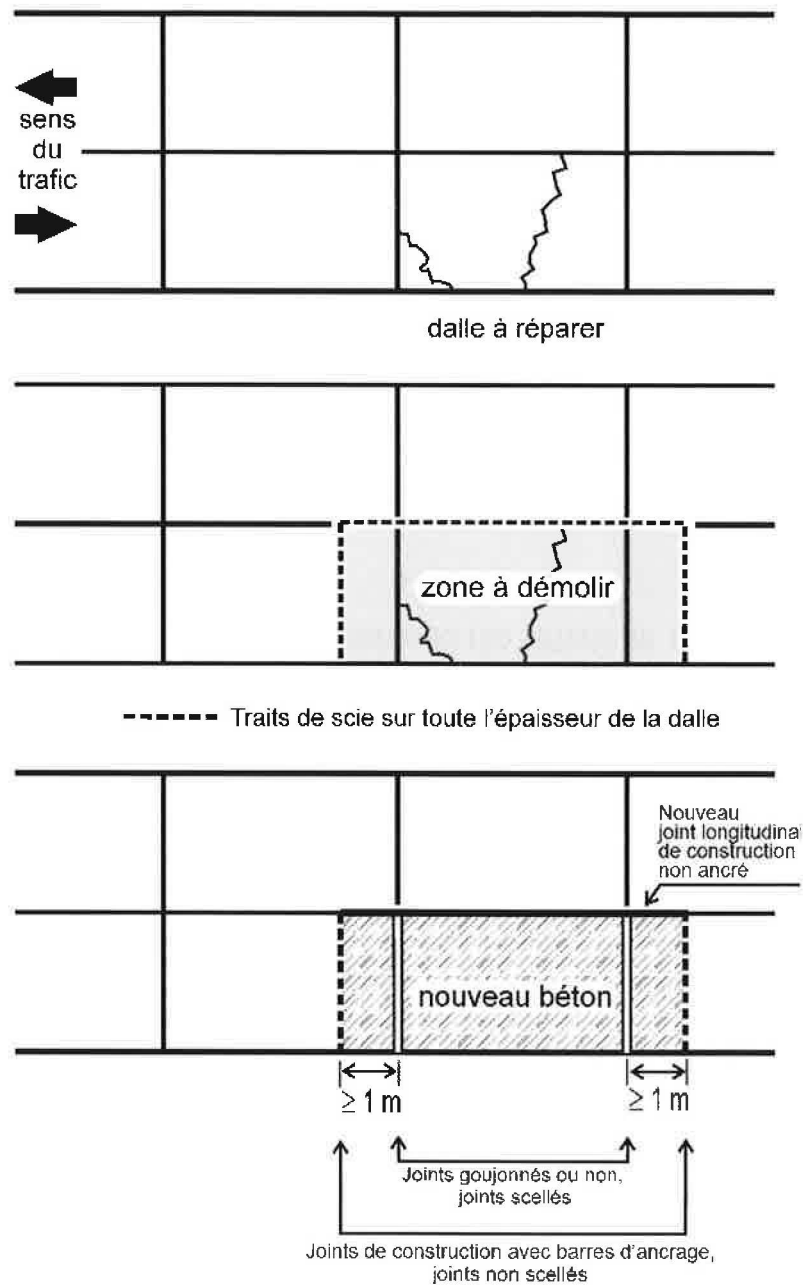
Fig. 27 – Principe de réparation d'une dalle avec rétablissement éventuel du transfert des charges

- En étendant la zone démolie d'au moins 1 m de part et d'autre des joints transversaux, on peut rétablir le transfert des charges par goujonnage de manière efficace. Les 2 joints transversaux de construction sont ancrés de manière à rendre le caractère monolithe aux dalles contiguës. L'ancrage est réalisé par forage de trous à mi-épaisseur et par ancrage chimique de barres (⊗16) tous les 30 cm et sur une profondeur de 35 à 40 cm. Cet ancrage « fort » permet également d'éviter d'avoir une fissure de sympathie dans la dalle de la bande de roulement adjacente.

Des joints transversaux goujonnés ou non sont rétablis à leur endroit original.

- Le joint transversal entre l'ancien et le nouveau béton est un joint goujonné et exécuté comme décrit au paragraphe 6.1. (joint de construction avec barres d'ancrage et non scellé suivi d'un joint goujonné et scellé (cfr fig. 27)).

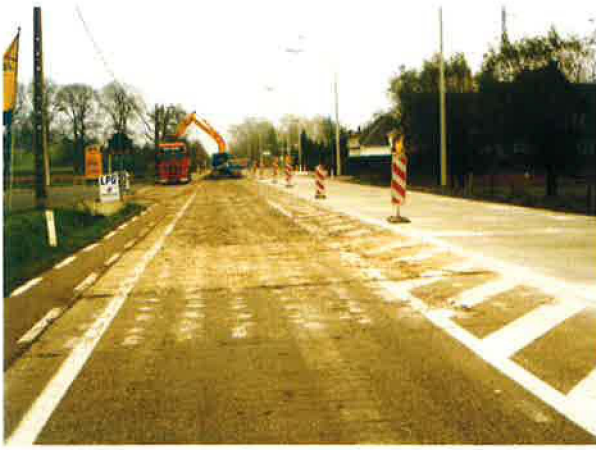
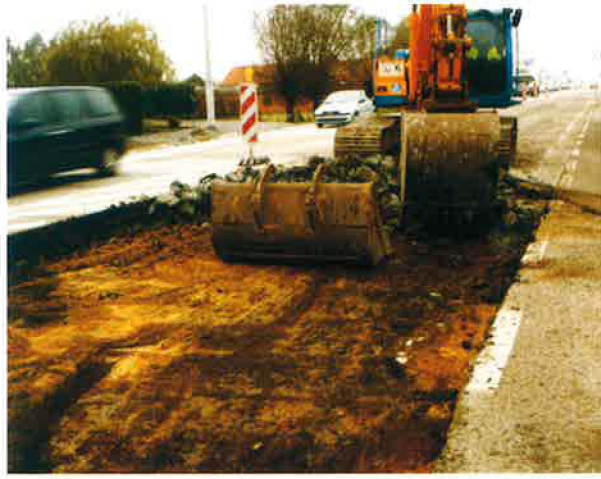
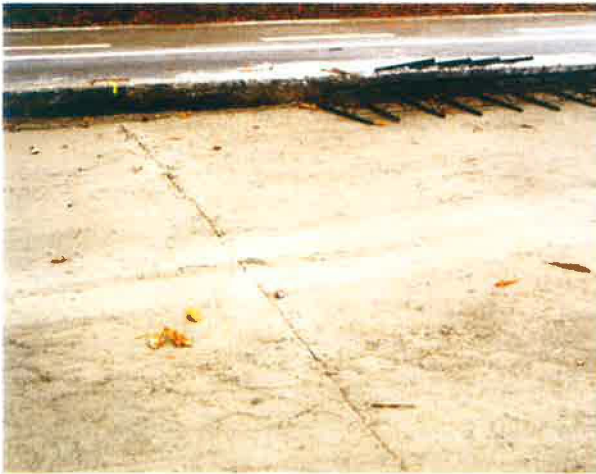
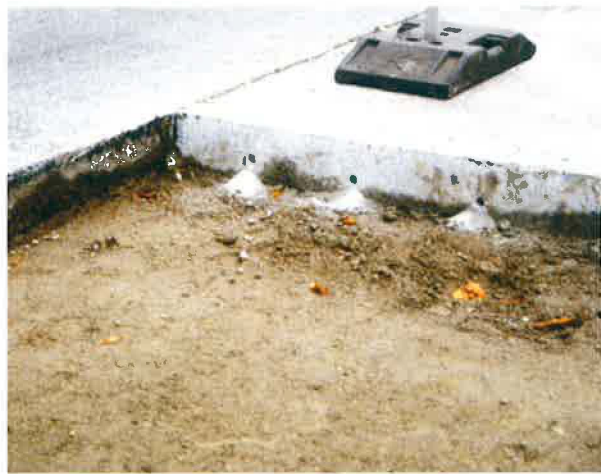
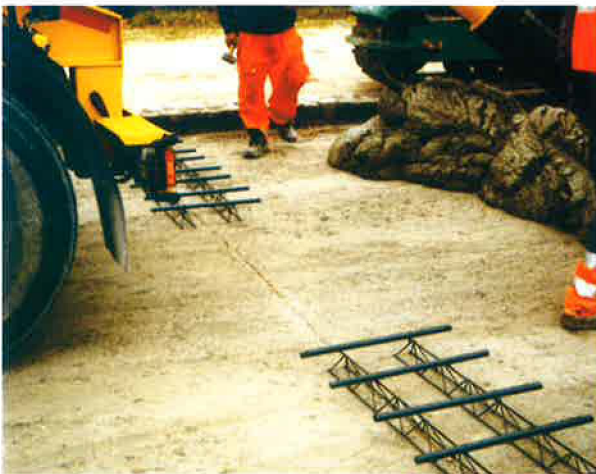
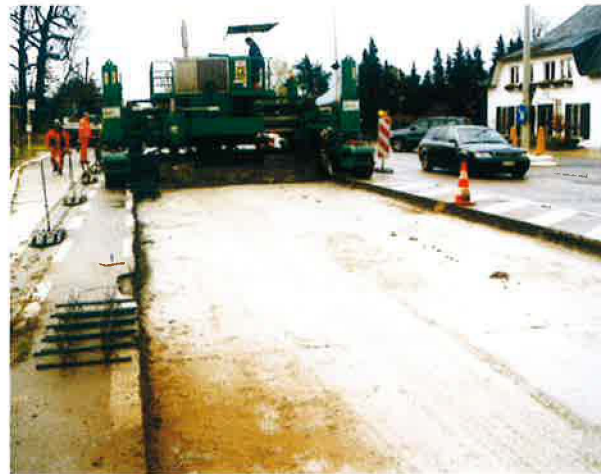
Fig. 28 – Réparation d'un revêtement par remplacement de dalles

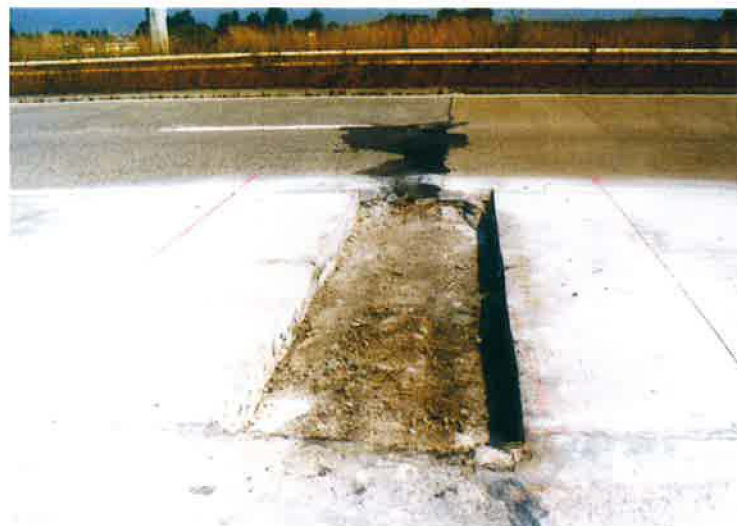
Fig. 29 – Réparation au niveau d'un joint de construction.

A remarquer les traits de scie sur toute l'épaisseur et 2 traits de part et d'autre de la réparation afin de dégager les armatures longitudinales

- Exécution des traits de scie (fig. 29)

Une fois la zone à réparer délimitée (toujours de forme rectangulaire), le béton est scié sur toute son épaisseur (armatures comprises). Les traits de scie sont perpendiculaires à la surface du revêtement. Deux traits de scie supplémentaires d'une profondeur de 4 à 7 cm en fonction de la position des armatures longitudinales (voir coupes fig. 30) sont donnés au moins 1 m au-delà des 2 premiers traits de scie. Ces traits de scie ne peuvent en aucun cas endommager des armatures longitudinales. Cette façon de faire permet de dégager les armatures existantes lors de la démolition afin de ligaturer les nouvelles armatures à celles-ci. Cette procédure n'est toutefois pas possible si la couche de liaison en hydrocarboné ou si la fondation doit être rétablie. La reconstitution du ferrailage passera alors par le forage au diamant de trous et ancrage chimique.

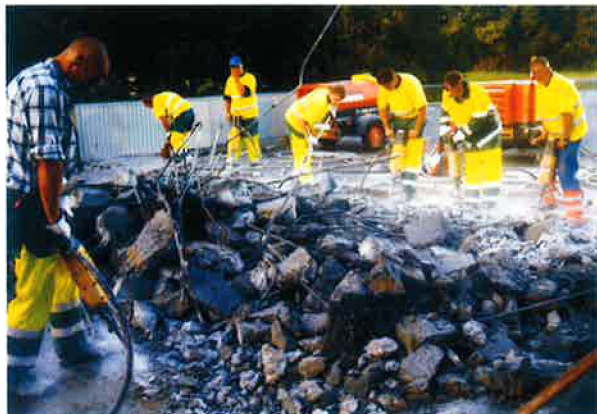
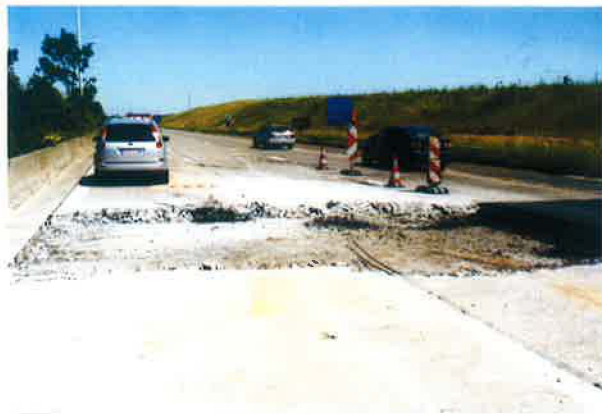
Fig. 31 – Démolition au niveau d'un soulèvement d'un béton armé continu

- Démolition (fig. 31 et 32)

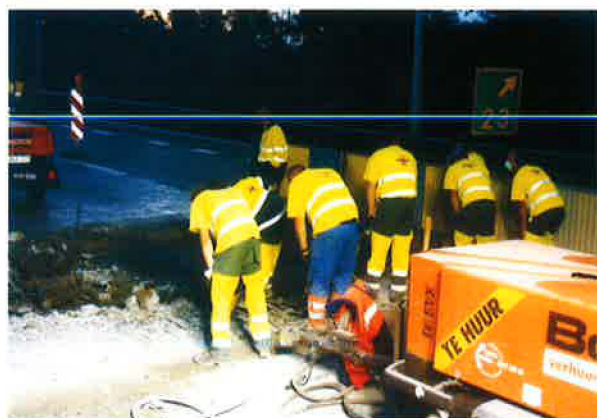
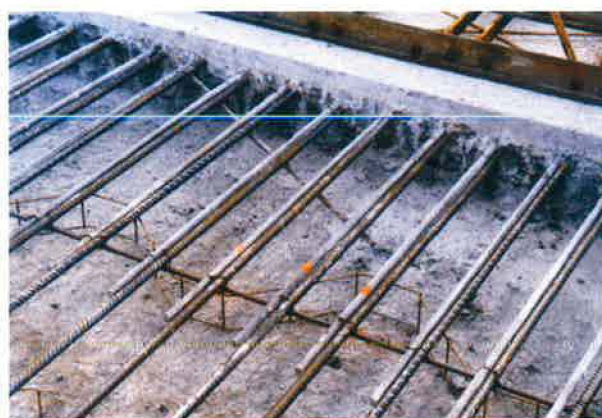
Fig. 32 – Décapage des armatures longitudinales sur ± 1 m de part et d'autre de la réparation.
A remarquer que le béton est démoli de manière parfaitement verticale sous les armatures récupérées

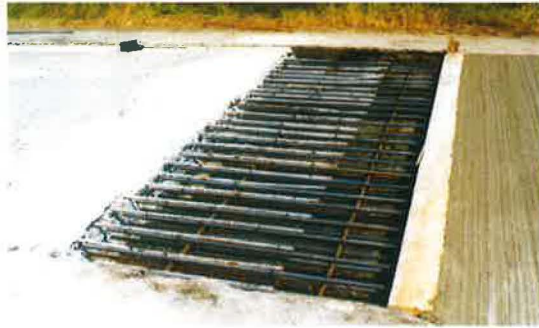
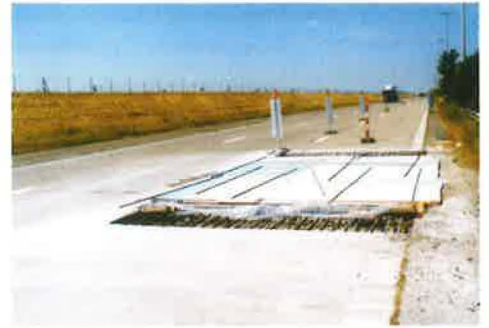
Fig. 35 – Bétonnage d'une réparation longue en plusieurs phases avec réalisation de claveaux, ceux-ci, de part et d'autre d'une zone centrale sont bétonnés au minimum 3 jours plus tard

Dans le cas de réparation longue (8 m), la réparation aura lieu en 2 temps et avec 2 compositions de béton différentes comme schématisé à la fig. 34. Seul les claveaux d'une longueur de $\pm 2,0$ m seront bétonnés avec un béton à durcissement rapide. Une zone centrale est bétonnée dans un premier temps (fig. 35). Celle-ci est réalisée comme une construction neuve d'un revêtement en béton armé continu. L'armature longitudinale est préalablement restaurée sur la totalité de la longueur de la réparation. Les claveaux seront bétonnés au moins 3 jours après la mise en œuvre du béton de la zone centrale.

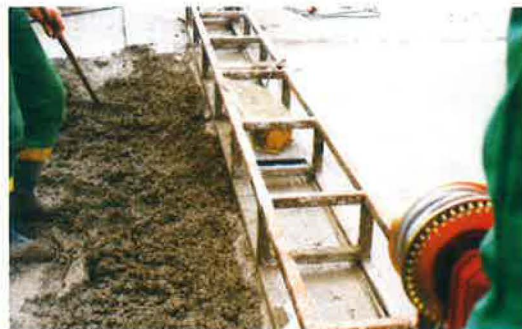
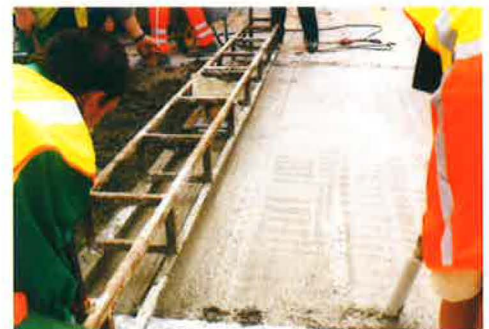
Fig. 36 – Mise en œuvre du béton à la poutre vibrante. Le long des bords, le béton est également compacté à l'aiguille vibrante

La fondation est humidifiée avant bétonnage. Si la surface de la réparation n'est que de quelques m^2 , le serrage du béton peut-être effectué au moyen d'une aiguille vibrante ou d'une poutre vibrante ; pour de plus grandes surfaces, une double poutre vibrante s'avère indispensable. Le long des bords de la réparation, il faut en tout cas compacter soigneusement le béton au moyen d'une aiguille vibrante (fig. 36). Pour la réparation de longs tronçons, une machine à coffrages glissants sera utilisée.

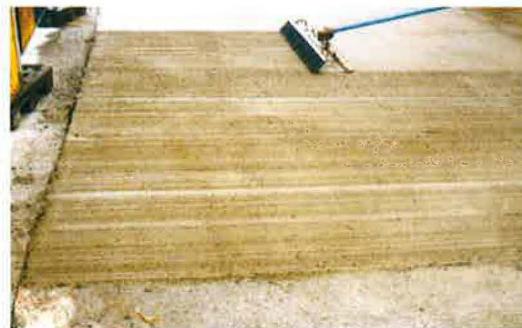
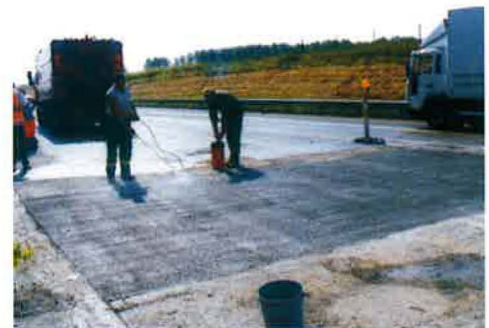
Fig. 37 – Traitement de surface par brosse de la surface du béton frais et pulvérisation d'un produit de cure

- Finition du béton (fig. 37 et 38)

La zone réparée doit avoir une texture superficielle semblable à celle du revêtement qui l'entoure. Le béton est protégé immédiatement contre l'évaporation par un produit de cure et par un matelas isolant afin de favoriser le développement des résistances mécaniques grâce à la chaleur dégagée par l'hydratation du ciment.

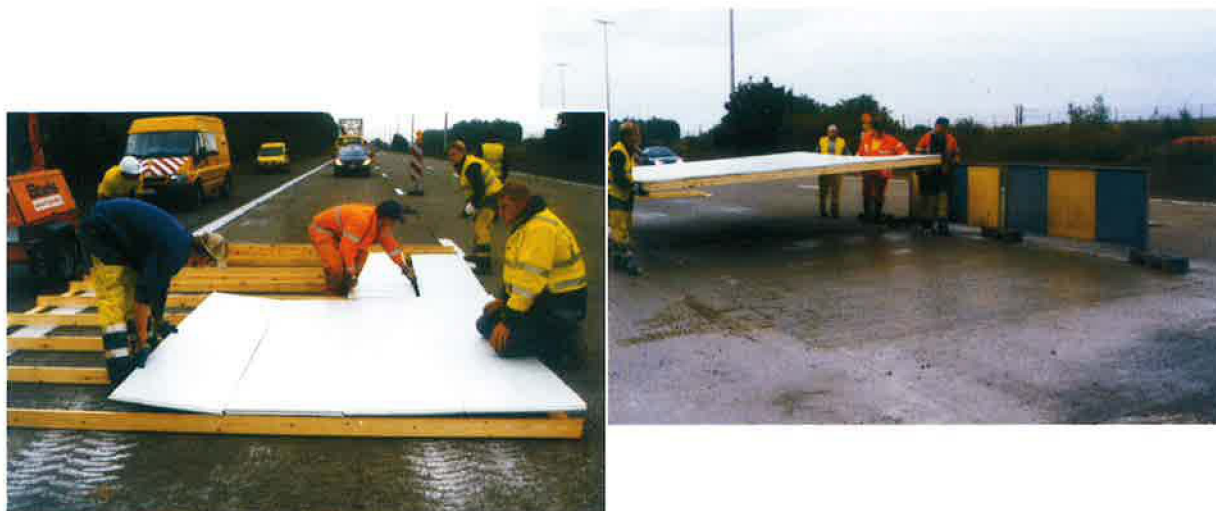
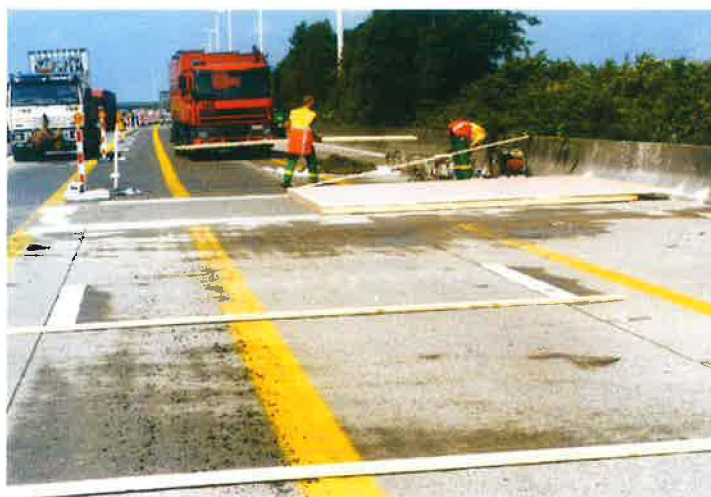
Fig. 38 – Isolation de la réparation afin de favoriser le développement des résistances mécaniques

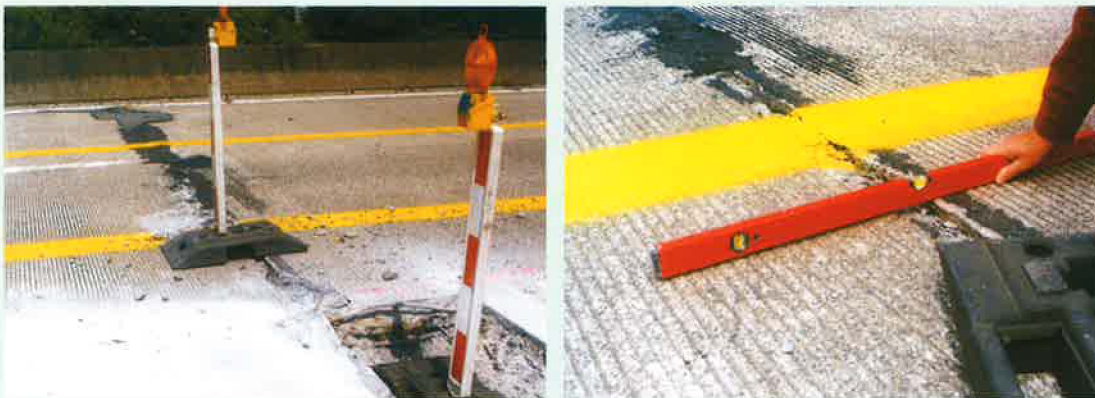
Soulèvement en formation au niveau d'un joint de fin de journée

Par temps très chaud, le béton se dilate. Les contraintes de compression horizontales qui en résultent sont très élevées et sont entièrement reportées sur la couche supérieure du béton mieux compacté (effort excentré), ce qui conduit à son écrasement, sa fragmentation et finalement au flambement du revêtement. De plus, le béton très poreux ou caverneux situé sous la nappe d'armatures est souvent saturé par de la saumure qui provient des sels de déverglaçage, ce qui à terme provoque une dégradation accélérée du béton par des cycles de gel-dégel et éventuellement une corrosion voire la rupture des armatures.

En général, les problèmes surviennent à la sortie du printemps fin mai et en juin. A ce moment, le béton est encore chargé d'humidité et est donc « gonflé ». La dilatation qui se produit lors des premières chaleurs est donc plus sévère. De plus, l'ensoleillement en juin est plus long et les écarts de températures nocturnes/diurnes peuvent être assez grands.

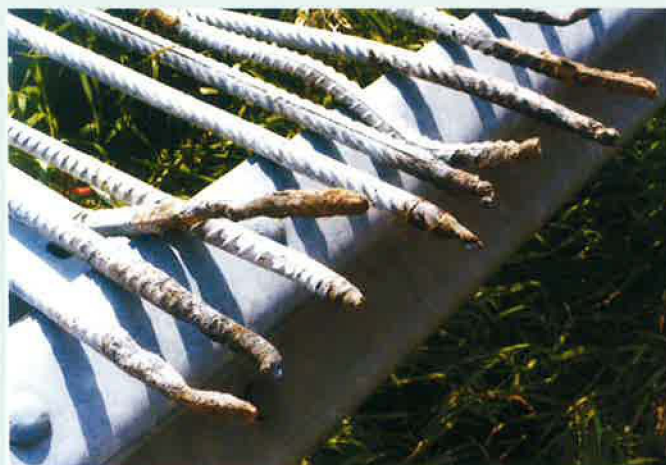
Armatures longitudinales complètement corrodées au niveau du joint de fin de journée (après 35 ans de service). Ces joints sont toujours plus ouverts qu'une fissure classique du revêtement en béton armé continu ce qui, favorise la corrosion des armatures à cet endroit.

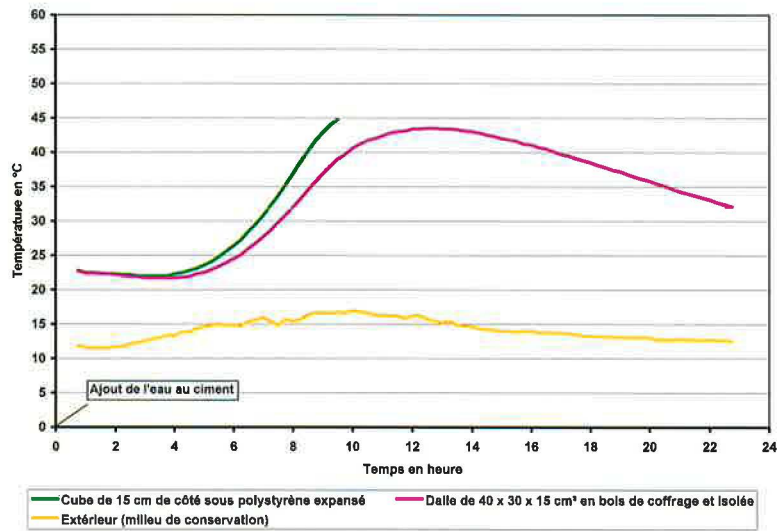
Fig. 39 - Evolution de la température du béton par thermocouples incorporés

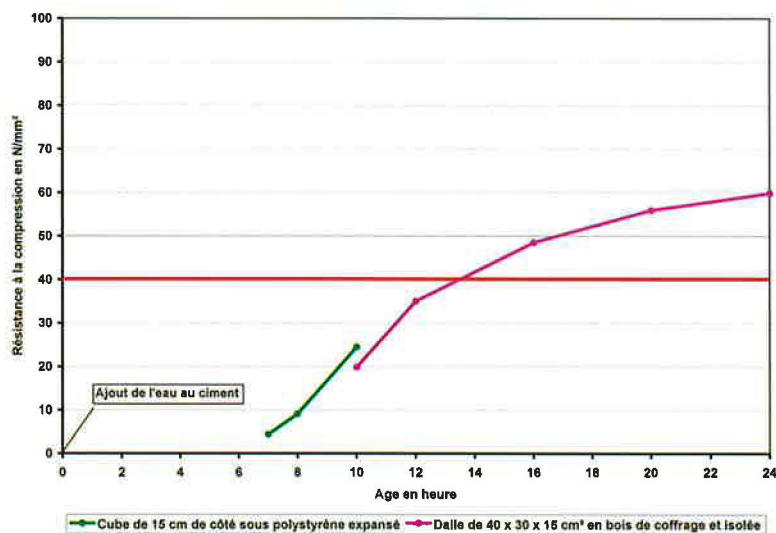
Fig. 40 - Evolution de la résistance à la compression sur cubes de 15 cm de côté, moule sous polystyrène expansé et sur carottes de 100 cm² de section et 10 cm de hauteur forées dans des dalles

Il peut être remarqué que la résistance à la compression de 40 N/mm² est obtenue à ± 14 heures d'âge.

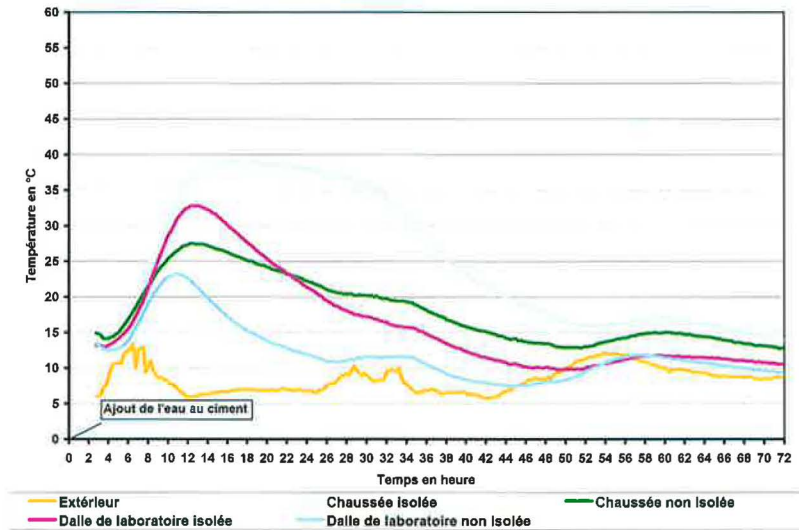
Fig. 41 - Evolution de la température du béton par thermocouples incorporés

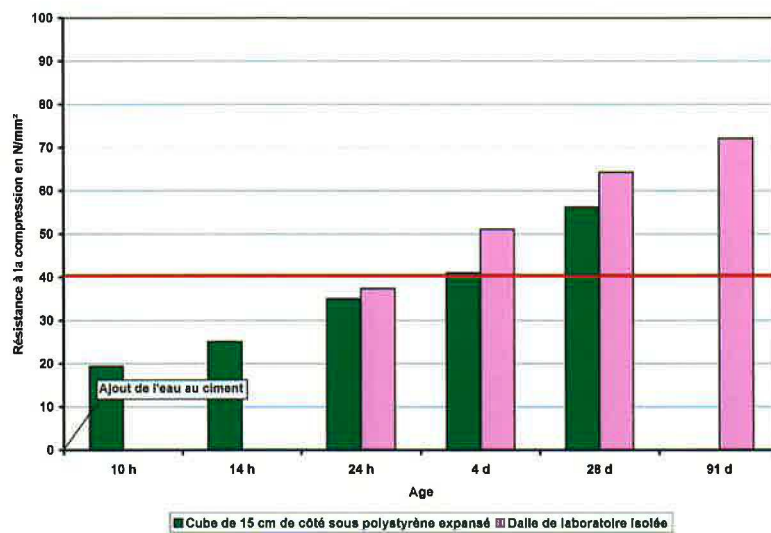
Fig. 44 - Evolution de la résistance à la compression sur cubes de 15 cm de côté, moule en polystyrène expansé et sur carottes de 100 cm² de section et 10 cm de hauteur forcées dans les dalles

Il peut être remarqué que lors du 1^{er} refroidissement qui suit le bétonnage, les résistances à la compression sont déjà élevées ($\pm 25 \text{ N/mm}^2$ sur cubes à 14h).
