REPARATION ET ENTRETIEN DES ROUTES EN BETON DE CIMENT

Ir Claude Ployaert
Ingénieur conseil

Avec la collaboration de
Ir Luc Rens - FEBELCEM
Ing Paul Van Audenhove - CRIC

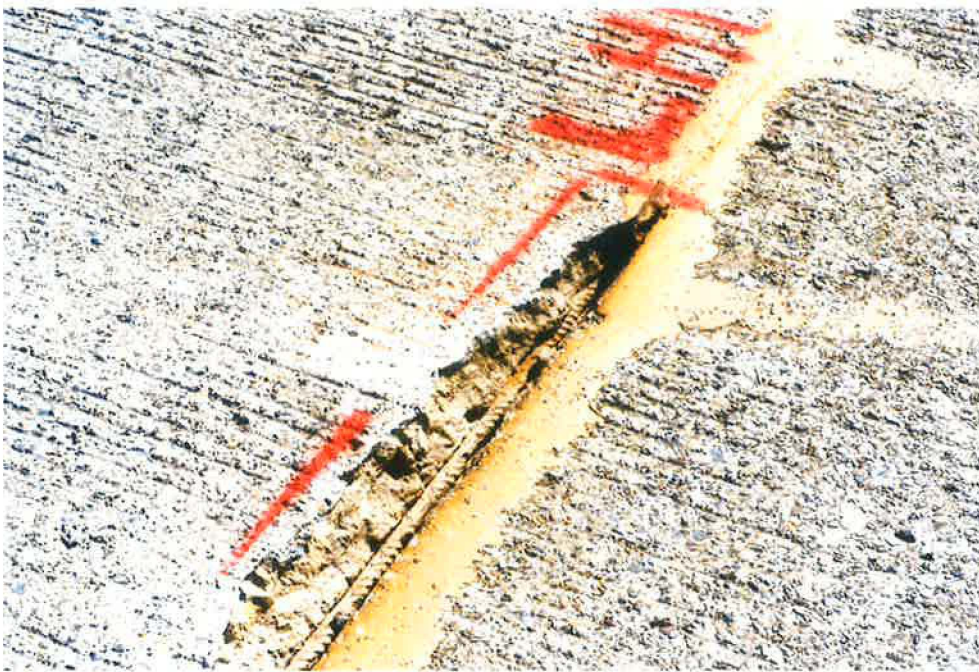
Fig. 45 – Eclats de béton pouvant être réparé au moyen d'un liant hydraulique modifié ou d'un liant résineux

Les travaux préliminaires consistent à préparer le support et le coffrage provisoire éventuel, de sorte que le mortier de façonnage adhère parfaitement au béton. Le support est propre, constitué de béton sain (enlèvement des effritements de béton) et limité par une surface irrégulière. Le fond et les parois de la partie démolie sont brossés et nettoyés par soufflage à l'air comprimé. Les traces d'huile ou de masse de scellement sont éliminées. Le mortier à base de résines est appliqué sur béton propre et sec. Le mortier LHM est appliqué sur béton propre et saturé d'eau ; la réparation est protégée à l'aide d'un produit de cure ou d'une membrane plastique. La réparation est lissée et s'intègre parfaitement dans le profil de la route. Les fissures ou les joints existants sont, dans tous les cas, reproduits et scellés.

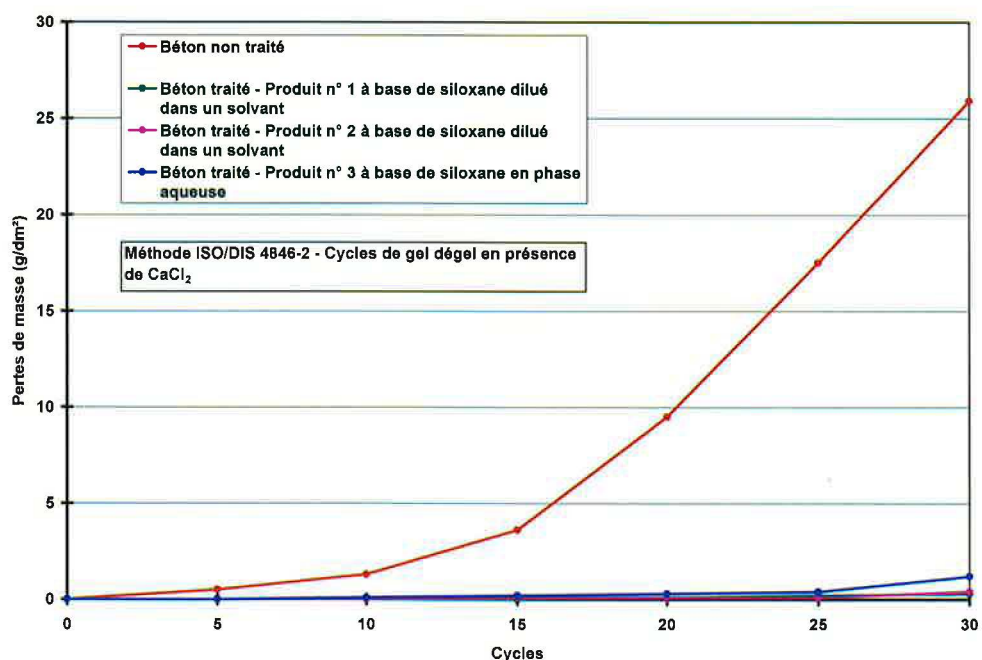
Fig. 46 - Influence du traitement avec un produit d'imprégnation sur la résistance au gel en présence de sels de déverglaçage

Si le risque d'écaillage est détecté à temps, on peut exécuter au laboratoire des essais de gel avec des sels de déneigement sur un certain nombre de carottes (méthode ISO/DIS 4846-2). La perte de masse mesurée après un certain nombre de cycles de gel-dégel peut être considérée comme une bonne mesure du degré d'écaillage qui risque d'apparaître. A partir d'une perte de masse de 10 à 15 g/dm² de surface de carotte, on peut parler d'un écaillage modéré ; la texture n'est que très légèrement endommagée et une intervention ne serait nécessaire que dans des cas exceptionnels. A partir d'environ 20 g/dm², le risque de dénudage du squelette est tel qu'un traitement préventif s'impose. Ce genre de traitement a donné des résultats concluants sur de nombreux chantiers (fig. 46). A noter que certains produits n'ont pas une action permanente et que le traitement doit donc être renouvelé périodiquement (tous les 5 ans).

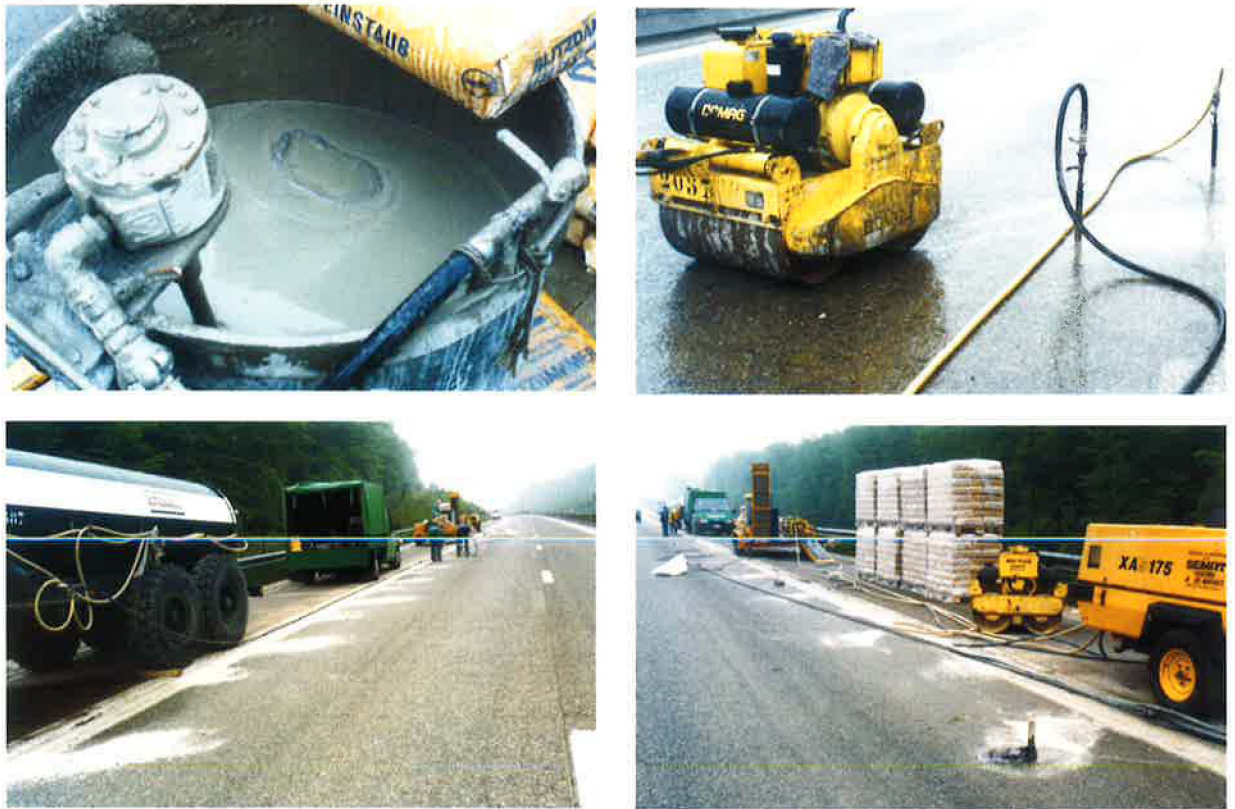
Fig. 47 – Injection sous un revêtement en béton armé continu

Préalablement à l'injection du coulis, un courant d'air comprimé est envoyé à travers les trous ; il a pour objet de désolidariser la dalle de sa fondation et de chasser l'eau se trouvant sous la dalle.

La pompe d'injection doit permettre un contrôle visuel du matériau injecté et la pression d'injection doit être affichée en permanence. L'injection doit pouvoir être exécutée jusqu'à une température minimale de 5 °C mesurée à la surface du revêtement. Si la fondation des bandes latérales est perméable, une première phase d'injection consiste à étancher le joint entre la chaussée et les bandes latérales. L'injection par un injecteur donné est interrompue dès qu'il s'avère que le coulis pénètre de manière importante sous les bandes latérales.

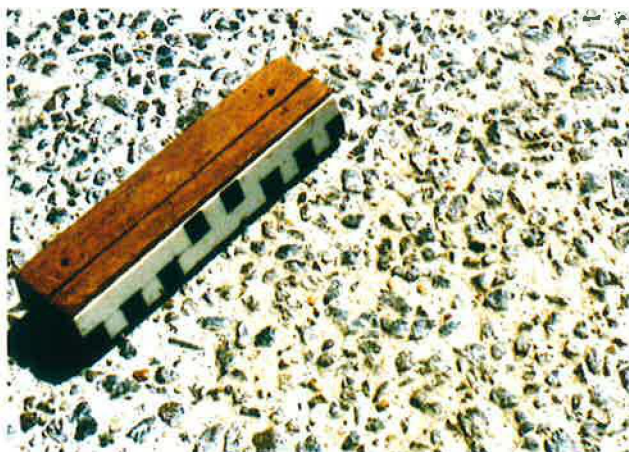
Fig. 49 – Aspect du béton silencieux après dénudage

Des mesures ont permis ainsi de constater qu'un revêtement en béton dénudé 0/20 permet de gagner 7 dB(A) sur le bruit de roulement, par rapport à un revêtement en béton 0/32 strié transversalement. D'autres mesures ont été réalisées à Estaimpuis en 2002 sur un tronçon expérimental de béton armé continu bi-couche, réalisé à l'aide de deux machines à coffrages glissants, avec comme valeur de D_{max} pour la couche supérieure : 7, 10, 14 et 20 mm. Le tableau 9 ci-après synthétise les résultats obtenus. Ceux-ci montrent que plus le calibre est petit, moins bruyant est le revêtement, mais les écarts sont toutefois assez faibles. Ce qui apparaît clairement, c'est qu'une réalisation du revêtement en deux couches posées frais sur frais (bi-couche) améliore sensiblement la planéité de surface et donc le caractère silencieux du revêtement. La raison semble en être la plus grande facilité pour la deuxième slipform de mettre en œuvre une couche de faible épaisseur, sans arrêts de machines et à vitesse constante et donc de bien respecter les niveaux imposés par les dispositifs de guidage (fils,...).

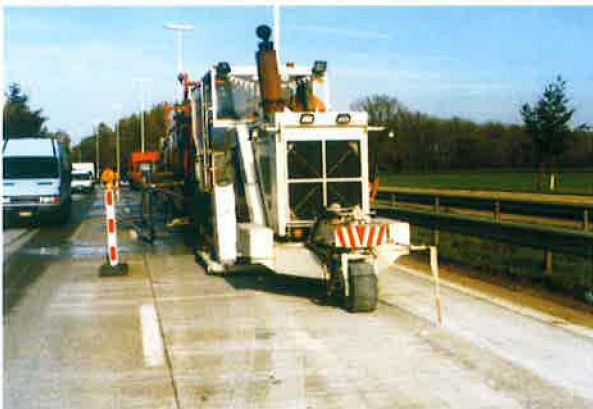
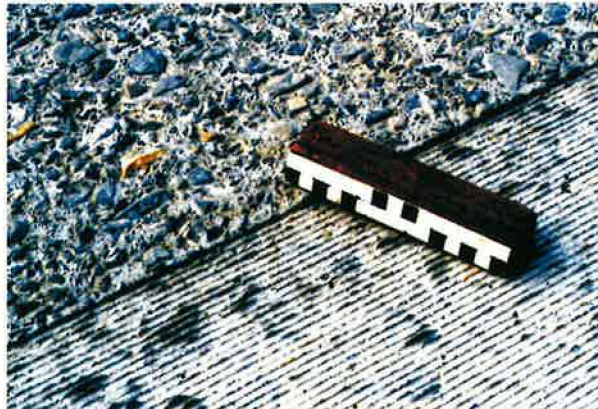
Fig. 50 – Traitement de surface par meulage d'un revêtement en béton

Le travail se fait en bandes parallèles et rectilignes ; le chevauchement de celles-ci est inférieur à 5 cm. La largeur des rainures est de 3 à 4 mm et leur espacement est inférieur à 3,2 mm.

Après traitement, les irrégularités de surface ne peuvent dépasser 2 à 4 mm suivant la catégorie de route. Cette technique confère au revêtement d'excellentes caractéristiques d'adhérence, d'uni et de bruit de roulement, comparables à ceux obtenus pour les revêtements en enrobés bitumineux drainants.

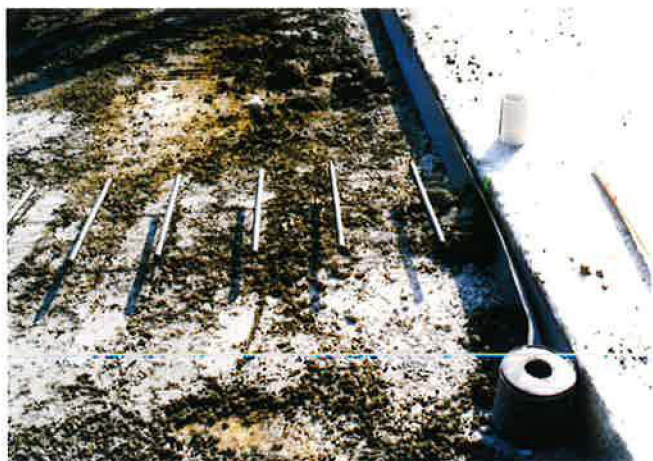
Fig. 51 – Bande de roofing déroulée contre la paroi verticale constituée par un ancien béton (qui sera maintenu) afin d'éviter des fissures de sympathie dans une réparation

- Tous les joints de dilatation évoqués ci-dessus peuvent être remplacés par des joints de retrait classiques si la température ambiante au moment du bétonnage est plus élevée que 20°C.
- La fourrure aura une épaisseur d'au moins 15 mm pour tous les joints de dilatation.
- Afin d'éviter la formation de fissures de sympathie entre un ancien et un nouveau béton, la paroi verticale constituée par l'ancien béton est soigneusement enduite au moyen d'une émulsion de bitume ou une bande de roofing y est déroulée (fig. 51).

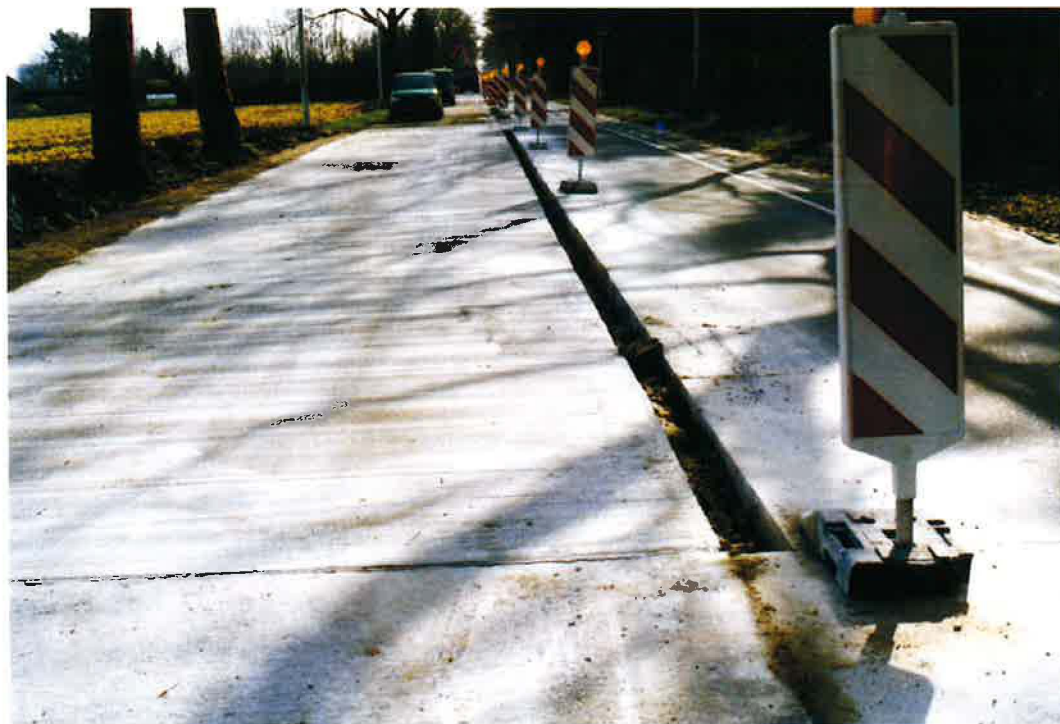
A gauche de la photo : nouvelle réparation.

A droite de la photo : ancien revêtement en béton maintenu temporairement afin de laisser une bande libre à la circulation.

A remarquer qu'afin d'éviter des désordres dans la nouvelle réparation (fissure de sympathie, vibration due au trafic, ...), une surlargeur a été démolie avec la 1ère réparation.

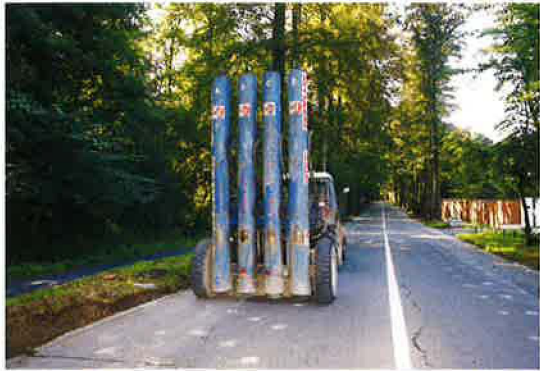
<p>1 Dans le cas où l'ancien revêtement est un revêtement discontinu en dalles de béton, éventuellement morcellement des dalles en éléments < 1 m² afin de limiter les mouvements des joints voire une stabilisation par injection. Dans le cas d'un ancien revêtement en béton armé continu, le morcellement n'est, en général, pas nécessaire.</p>

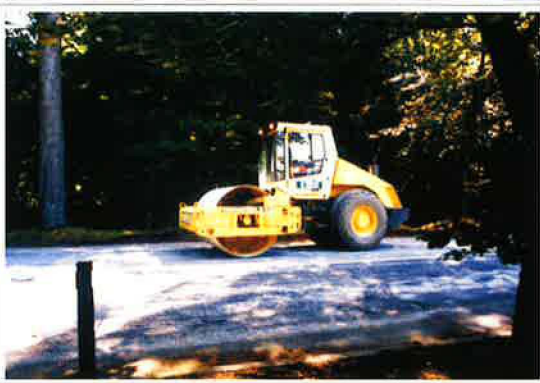
<p>2 Stabilisation des éléments au rouleau vibrant.</p>

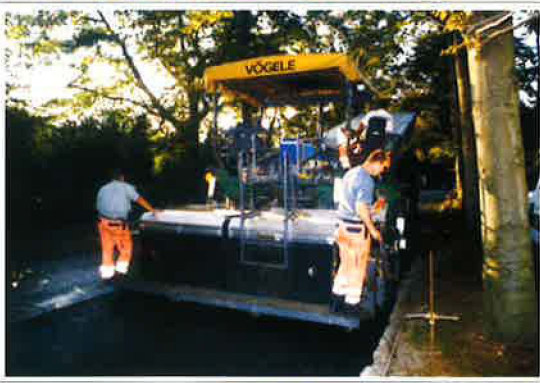
<p>3 Reprofilage en enrobés bitumineux (\pm 5 cm) de type BB-3B, favorise e.a. l'adhérence du nouveau béton et permet de reprendre les irrégularités de surface.</p>

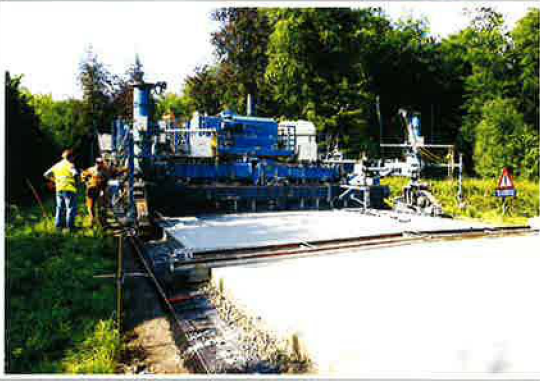
<p>4 Pose du nouveau revêtement par machine à coffrages glissants :</p> <ul style="list-style-type: none"> - 23 cm de béton armé continu en cas de trafic lourd ; - 20 à 23 cm de dalles goujonnées en cas de trafic moyen ; - 18 à 20 cm de dalles non goujonnées en cas de trafic faible.

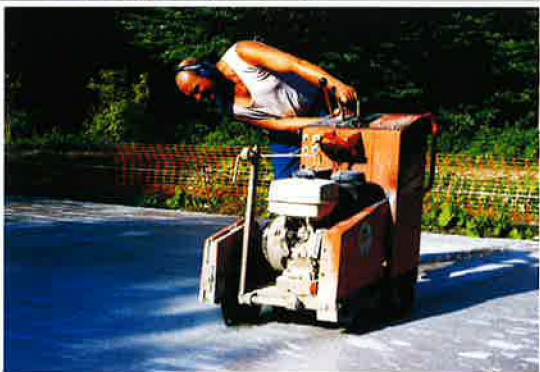
<p>5 Traitement de surface et réalisation des joints de retrait</p>

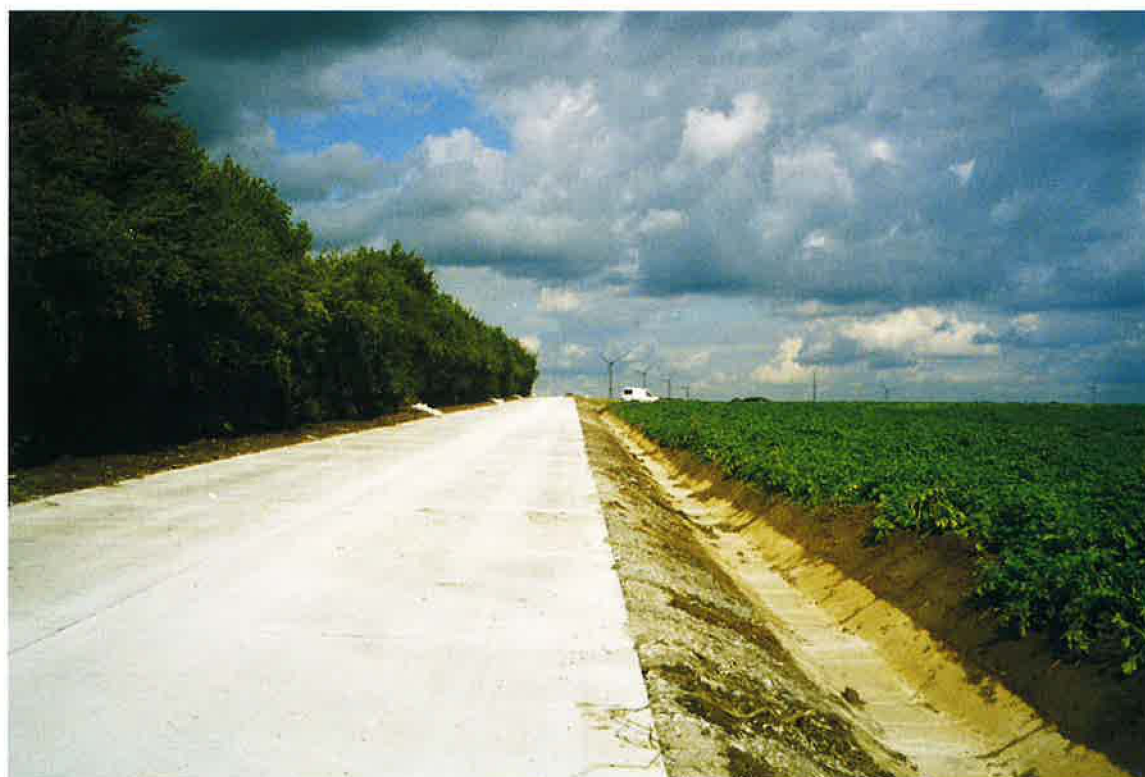
L'entretien des accotements et des dispositifs d'évacuation des eaux, le curage des fossés, l'entretien et le scellement efficace des joints et la stabilisation par injection des dalles présentant du battement permettent de maintenir en service des revêtements âgés aujourd'hui de trente ans et plus.
