*Les dépôts salins sur la surface des maçonneries de terre cuite ou des constructions en béton sont généralement désignés par le nom d' 'efflorescences'.*

*Le présent bulletin l'étudie de plus près.*

ce bulletin est publié par:  
FEBELCEM - Fédération de  
l'Industrie Cimentière Belge  
rue Volta 8  
1050 Bruxelles  
tél. 02 / 645 52 11  
fax 02 / 640 06 70  
<http://www.febelcem.be>  
[info@febelcem.be](mailto:info@febelcem.be)

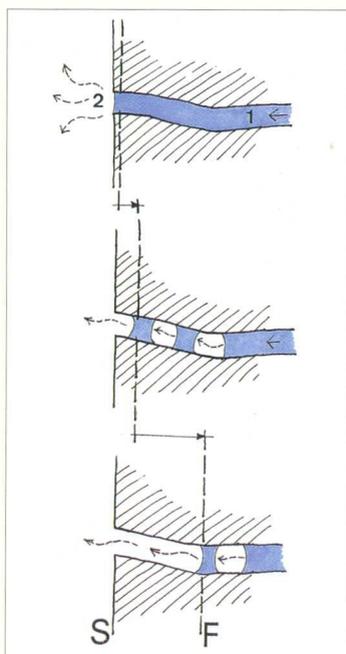
*Mouvement de l'eau dans les capillaires d'un matériau en cours de séchage :*

1 = transport d'eau (liquide)  
2 = diffusion de vapeur  
S = face d'évaporation  
F = front d'évaporation

Lorsque le matériau est saturé en eau, l'évaporation se fait au départ à la surface du matériau (la face d'évaporation). Un courant d'eau s'opère dans les capillaires, en direction de la surface qui, si les diamètres sont petits, ne suffit bientôt plus à compenser la déperdition d'humidité dans l'atmosphère. Le courant d'eau capillaire s'arrête aux abords de la surface; le transport d'humidité ne s'y fait plus que sous forme de diffusion de vapeur. Entre la zone à diffusion seule et la zone de transport d'eau essentiellement liquide, il se crée une étroite zone intermédiaire (le *front d'évaporation*) qui se sépare de la surface et se retire lentement dans le matériau.

La position de ce front d'évaporation est ici d'une grande importance. En effet, c'est là que se déposent les éventuels sels dissous dans l'eau!

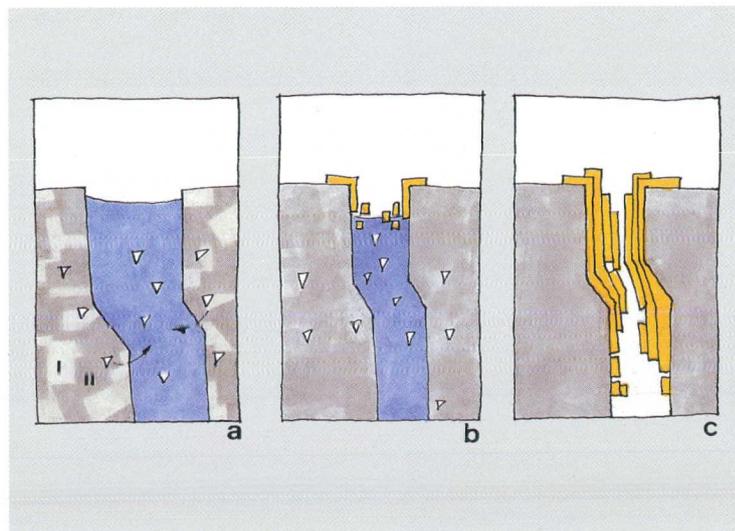
Fig. 1 - Hydratation et carbonatation - Evolution du diamètre des capillaires  
(a) Hydratation : le ciment (I) se transforme en hydrates de ciment (II) et chaux libre (v). Une partie de celle-ci se dissout dans l'eau des capillaires.  
(b) Début de la carbonatation : dépôt de chaux à l'embouchure des capillaires  
(c) Carbonatation à un stade avancé : rétrécissement et obturation des capillaires

La pâte de ciment de ces matériaux présente, en cours d'hydratation, une capillarité beaucoup moins fine qu'à l'état durci et telle que le front d'évaporation peut même rester pendant un certain temps à la surface. En cours de séchage (départ de l'eau de gâchage excédentaire), la chaux dissoute se dépose donc à l'embouchure des capillaires (fig. 1a,b).

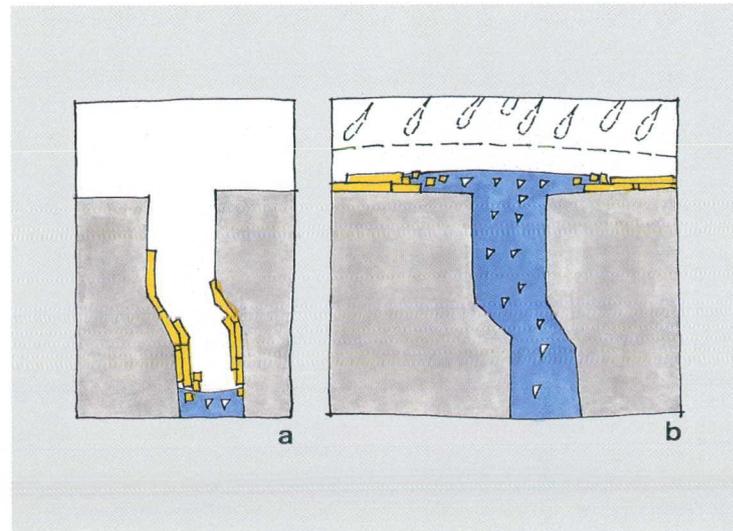
Fig. 2 - Emplacement du dépôt de chaux - Influence sur l'aspect du béton  
(a) Béton jeune, séchant rapidement → dépôt de chaux à l'intérieur des capillaires → aspect foncé  
(b) Film d'eau sur du béton jeune → dépôt de chaux en surface → exsudation !

Cela explique le phénomène bien connu de l'éclaircissement des mortiers et bétons jeunes (on ne parle pas encore d'exsudation dans ce cas!), qui est en outre fortement tributaire de la compacité du mélange, du moment de l'exposition à l'air et des conditions atmosphériques. Une évaporation brutale peut faire reculer le front d'évaporation très rapidement à l'intérieur du matériau et conduire à des parements assombris (fig. 2a).

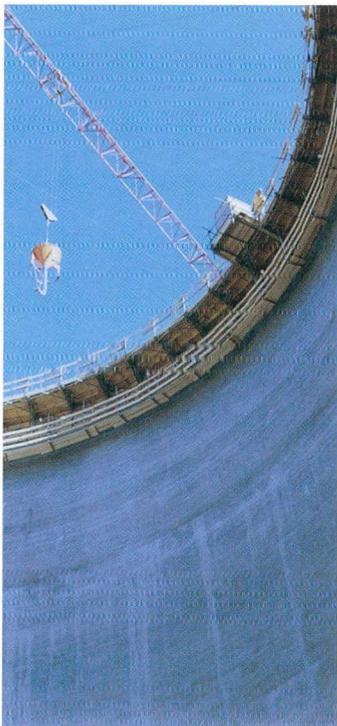
1 - Exsudation primaire : traînées de chaux sous les joints de reprise

Lorsque cette eau saturée en chaux a la possibilité de ruisseler sur la surface du matériau, la chaux se déposera en traînées (photo 1).

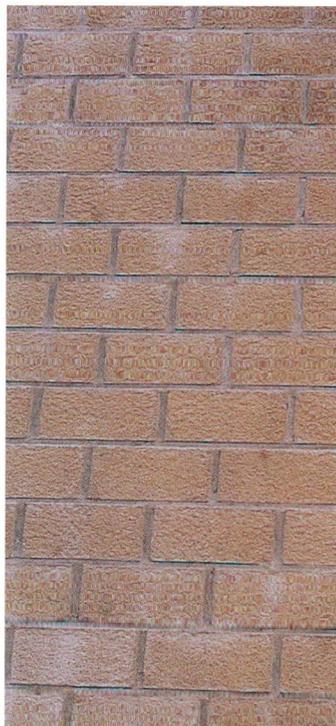
2 - Exsudation primaire (et/ou secondaire) sur maçonnerie

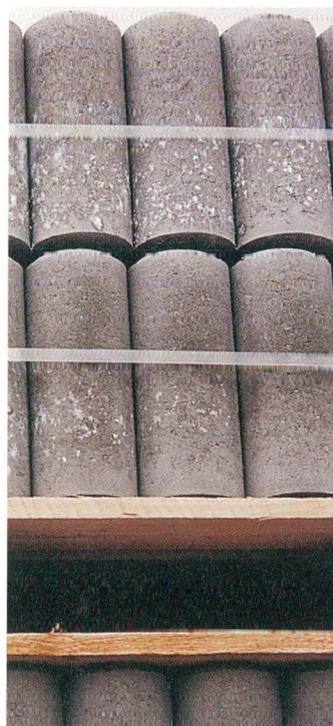
3 - Exsudation secondaire sur des éléments préfabriqués, stockés sans protection

Dans le cas d'eau ruissellante (surfaces verticales), la chaux est entraînée et se déposera là où l'eau s'évaporera; ici également le renouvellement de la cause (pluies successives) conduira à alimenter le résultat (photo 3).

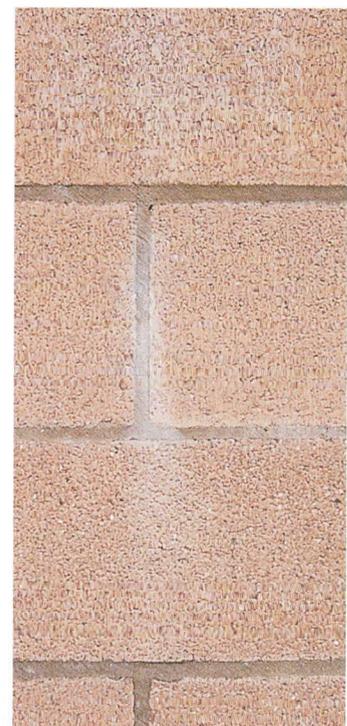
4 - Exsudation secondaire sous joint vertical mal fermé

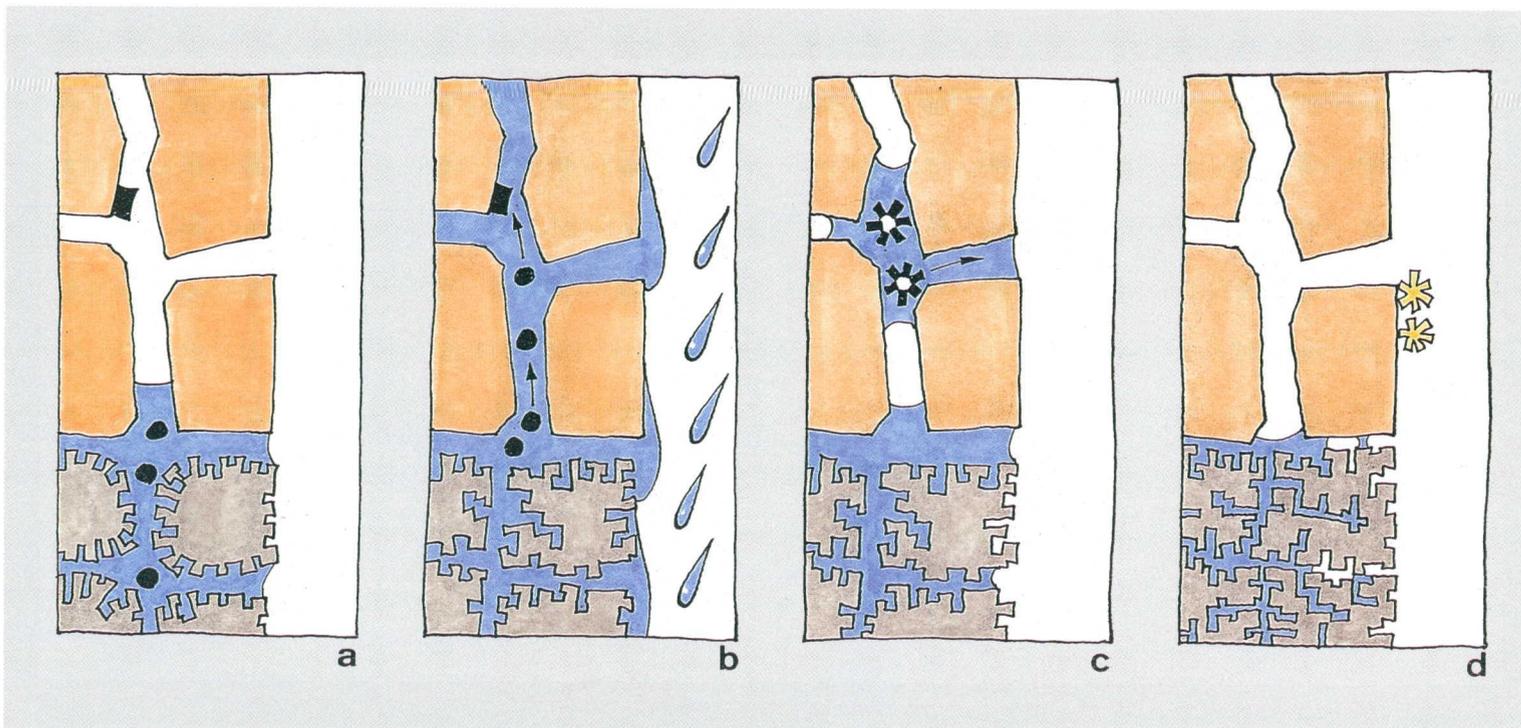
Fig. 3 - Efflorescences sur maçonnerie en terre cuite :

- (a) Début de l'hydratation du mortier. L'eau de gâchage qui se trouve dans les pores contient des alcalis (•) provenant du ciment.  
 (b) L'hydratation de la pâte de ciment n'est pas encore terminée: les pores du mortier sont toujours larges. Si à ce moment les capillaires de la terre cuite seaturent, ces alcalis peuvent migrer vers la brique. Réaction avec le sulfate de calcium (■) contenu dans la brique.  
 (c) Les sulfates issus de cette réaction (✱) sont solubles. Au cours du séchage ils sont déposés en surface du parement...  
 (d) ...où ils cristallisent.

Or, le phénomène est loin d'être systématique, et l'explication procède du raisonnement suivant. Correctement dosé sans pour autant être de qualité exceptionnelle, un mortier de ciment développe, à l'état durci, une capillarité bien plus fine que celle de la terre cuite. Dans la mesure où les mouvements d'eau s'opèrent

toujours des gros capillaires vers les petits, l'eau du mortier et sa charge d'agents solubilisés ne peuvent pas être absorbés par la terre cuite, sauf ... aux âges très jeunes. A ce stade, la capillarité de la pâte de ciment est encore suffisamment lâche que pour céder une partie de son eau aux capillaires de la terre cuite qui développent une force de succion suffisante sous un débit suffisant.

La petite quantité d'eau captée par la brique sèche au contact du mortier frais ne représente pas grand chose. Par contre, si la maçonnerie, à peine la prise du mortier faite, est le siège d'apports d'eau extérieurs importants (la pluie principalement), les réseaux capillaires communicants de la terre cuite et du mortier vont se trouver noyés. Les agents solubles se diffusent dans toutes les directions; au séchage, et généralement transformés en sulfates, ils se déposent à la surface de la brique.

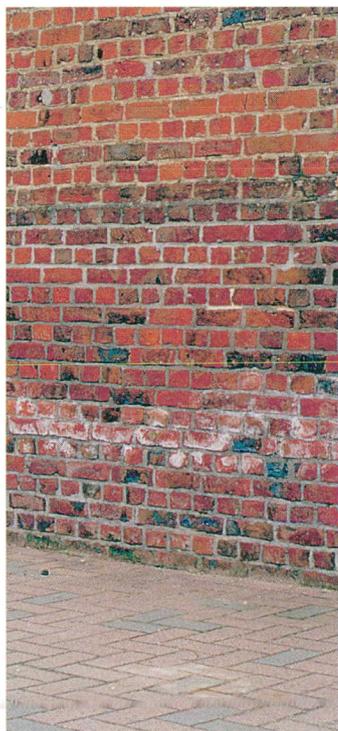
5 - Efflorescence due à des sels contenus dans le sol

Dans le passé, des dépôts de cristaux salins solubles dans l'eau apparaissent souvent sur les maçonneries en terre cuite. Ils étaient généralement d'origine organique (engrais). Le  $KNO_3$  (nitrate de potassium ou *salpêtre*) entre autres, pénétrait dans les fondations en même temps que l'eau souterraine et, en l'absence d'une membrane d'étanchéité dans les murs, il remontait par capillarité, pour se cristalliser ensuite sur la surface du mur (photo 5).

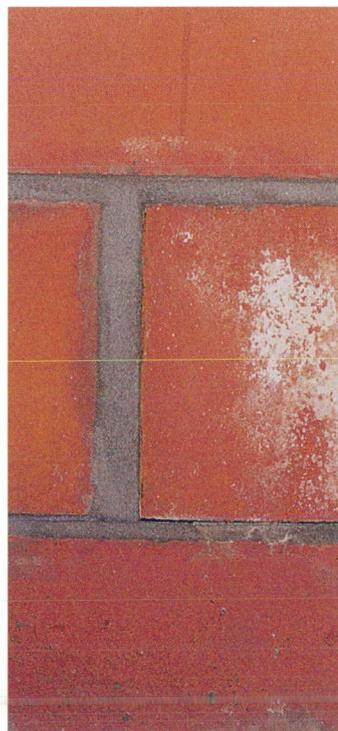
6 - Efflorescence sous la forme d'un entassement local de cristaux (mur intérieur)

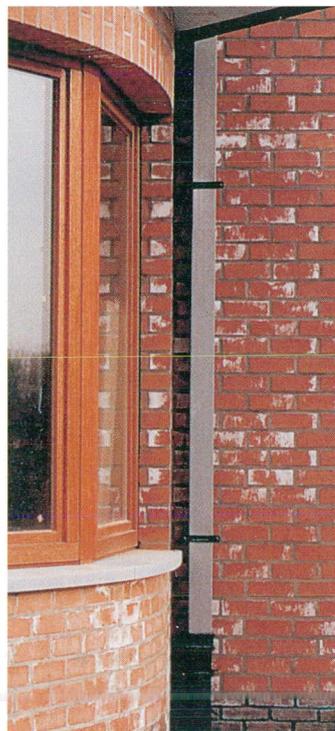
7 - Efflorescence sous la forme d'une voile (maçonnerie jeune exposée à la pluie)
